Fallimento n. 17/07 – FA.Pl. s.r.l.

**RELAZIONE TECNICA PRELIMINARE**

**Località Malche di Giffoni Sei Casali**

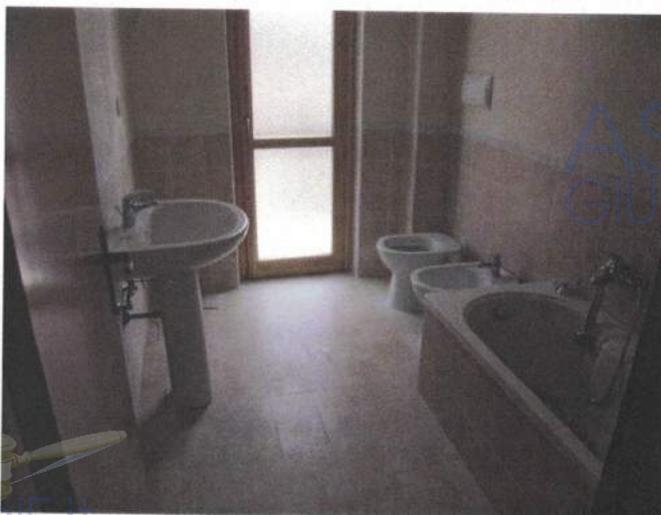
In merito a ciò lo scrivente, sentito anche il responsabile dell'u.t.c., ritiene che tali opere realizzate in difformità, difficilmente potranno rientrare tra quelle sanabili mediante procedura dettata dall'art. 36 del D.P.R. n. 380/2001 (mediante accertamento di conformità), per cui è probabile che la sanatoria potrà essere conseguita mediante la procedura dettata dall'art. 34 commi 1 e 2 dello stesso D.P.R. (Interventi eseguiti in parziale difformità dal permesso di costruire), per cui sarà necessario la rimozione delle opere realizzate in difformità e/o ove tale rimozione pregiudicasse la parte realizzata in conformità, il pagamento di una sanzione pecuniaria pari:

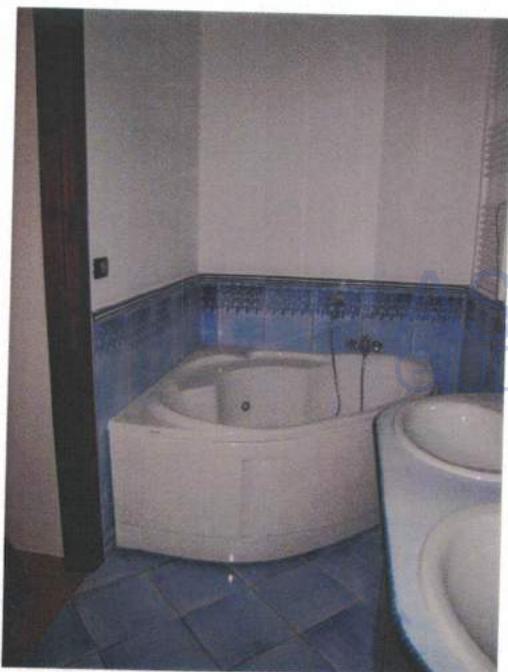
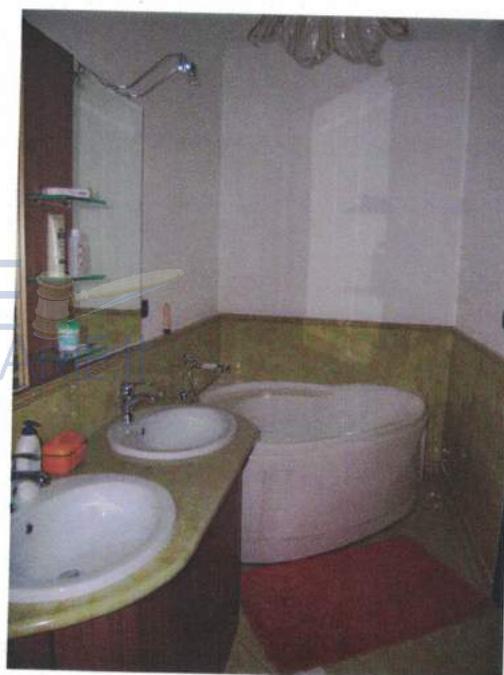
I sopralluoghi effettuati ed il successivo controllo operato sulla base dei disegni allegati al permesso di costruire in variante, hanno permesso di rilevare lievi difformità prospettiche riguardo le facciate laterali ed una diversa distribuzione degli spazi interni al piano terra.
