RELAZIONE DI STIMA

LOTTO DI VENDITA N. 3

Procedimento di Espropriazione Immobiliare RGE n. 199/23

Calvi Risorta, f. 8, p.lla 5273, sub 9, 11, 46

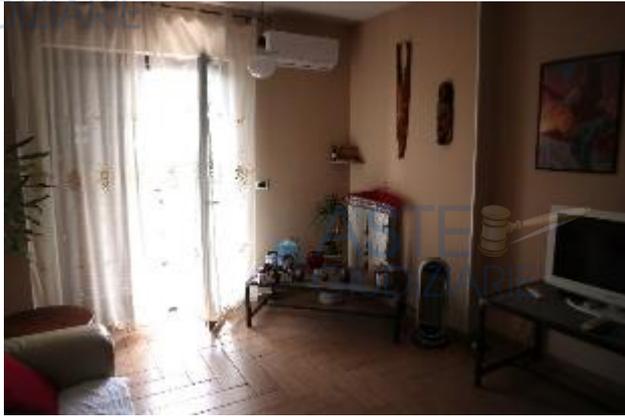
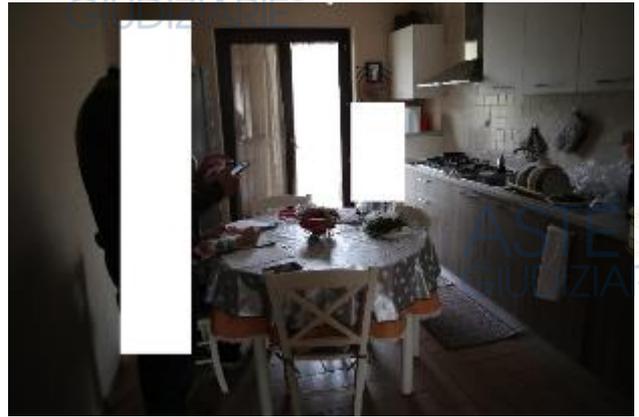
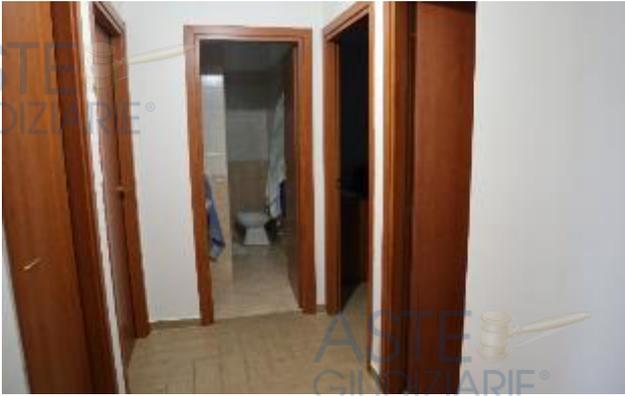
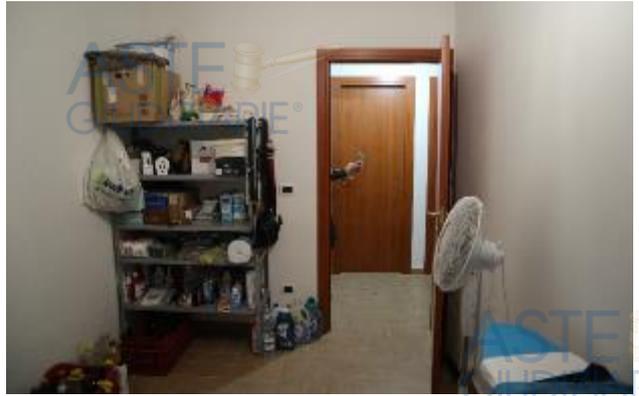
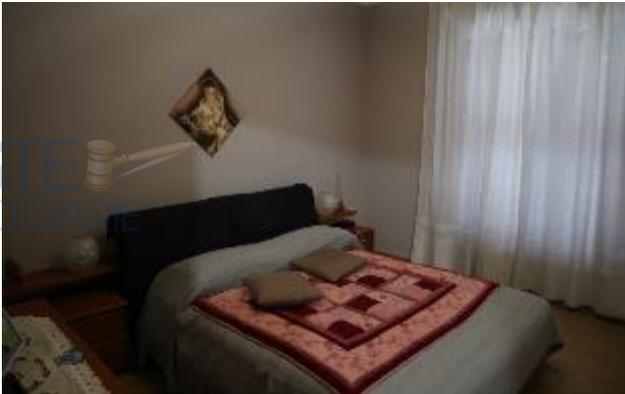
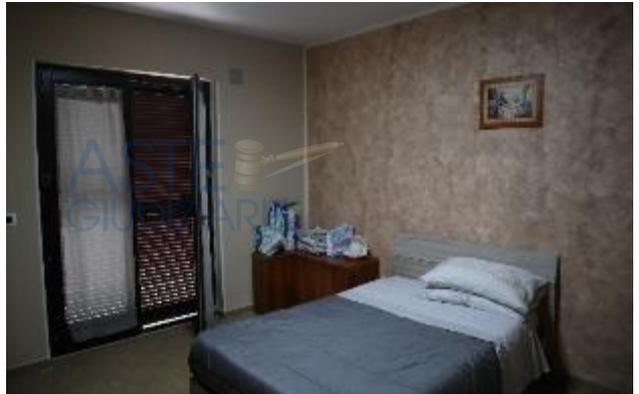
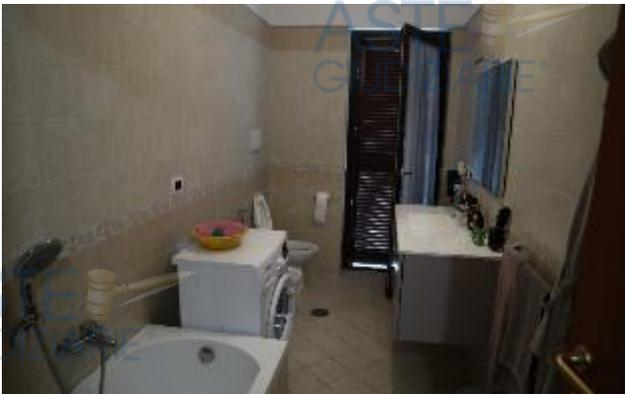
Viste interne dell'appartamento - sub. 9

Gli impianti funzionanti nell'appartamento sono quello elettrico, idrico, citofonico, di riscaldamento e di condizionamento; nel locale deposito non è presente alcun impianto.

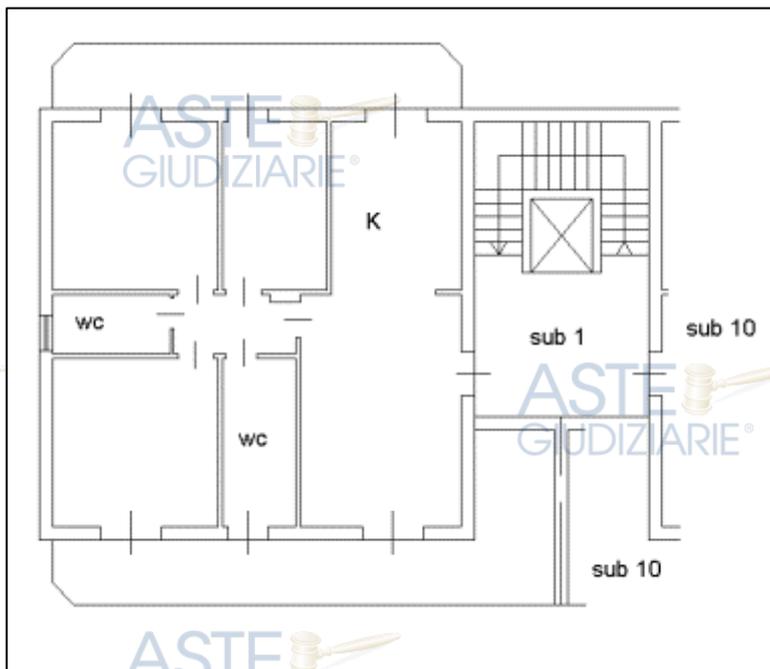
Planimetria catastale dell'immobile pignorato (f. 8 p.lla 5273 sub. 9) – PIANO SECONDO

Come è possibile notare dal confronto tra planimetria di cui al rilievo eseguito e quella inserita nella scheda catastale, sono state riscontrate difformità.

Infatti, dal confronto appena riportato si evidenzia la diversa disposizione interna riguardante la realizzazione di un tramezzo nel wc, in giallo nel confronto in alto, all'ispessimento di una parete nel salone e di un angolo con l'ampliamento del tramezzo della cucina, in verde nel confronto in alto.

Per detti motivi la scheda planimetrica risulta difforme dallo stato dei luoghi, andrebbe redatto quindi un documento do.c.fa. per l'aggiornamento della planimetria catastale, per il quale si decurteranno i costi, che si stimano intorno ad € 1.000,00 (comprensivi di spese tecniche), dalla stima finale.
