RELAZIONE DI STIMA

LOTTO DI VENDITA N. 5

Procedimento di Espropriazione Immobiliare RGE n. 199/23

Calvi Risorta, f. 8, p.lla 5273, sub 21, 27, 32

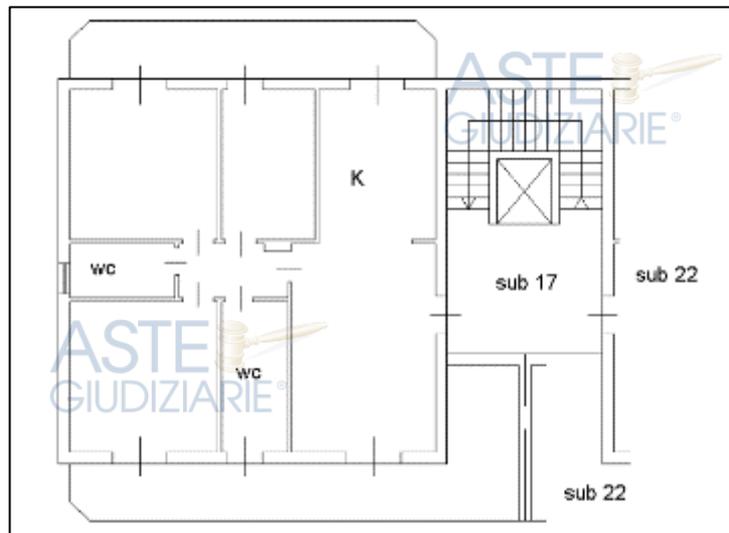
Planimetria catastale dell'immobile pignorato (f. 8 p.lla 5273 sub. 21) – PIANO PRIMO

Come è possibile notare dal confronto tra planimetria di cui al rilievo eseguito e quella inserita nella scheda catastale, non sono state riscontrate difformità.

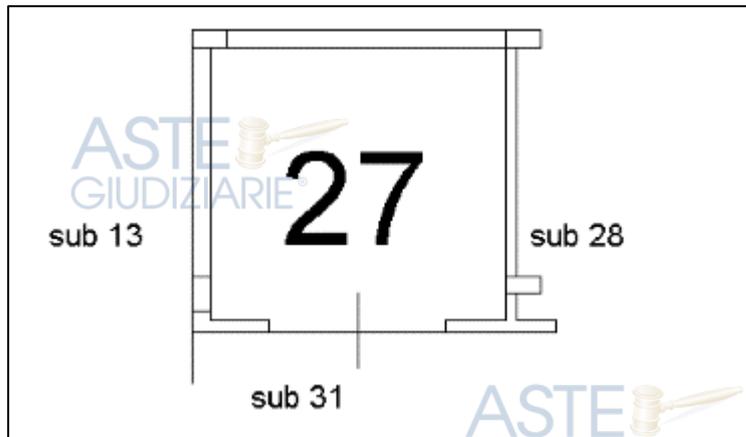
Planimetria catastale dell'immobile pignorato (f. 8 p.lla 5273 sub. 48) – PIANO SEMINTERRATO

Come è possibile notare dal confronto tra planimetria di cui al rilievo eseguito e quella inserita nella scheda catastale, non sono state riscontrate difformità.

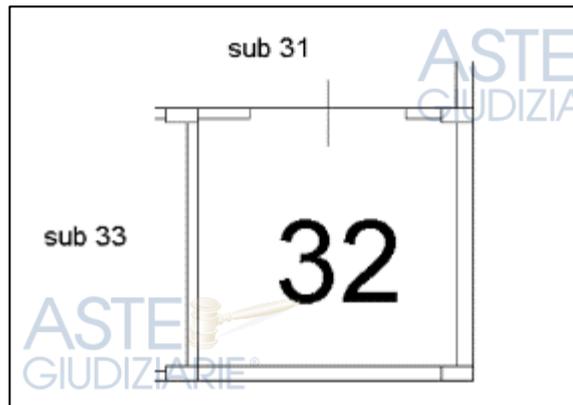
Planimetria catastale dell'immobile pignorato (f. 8 p.la 5273 sub. 32) – PIANO SEMINTERRATO

Come è possibile notare dal confronto tra planimetria di cui al rilievo eseguito e quella inserita nella scheda catastale, non sono state riscontrate difformità.
