RELAZIONE DI STIMA

LOTTO DI VENDITA N. 10

Procedimento di Espropriazione Immobiliare RGE n. 199/23

Calvi Risorta, f. 8, p.lla 5275, sub 11, 13, 22

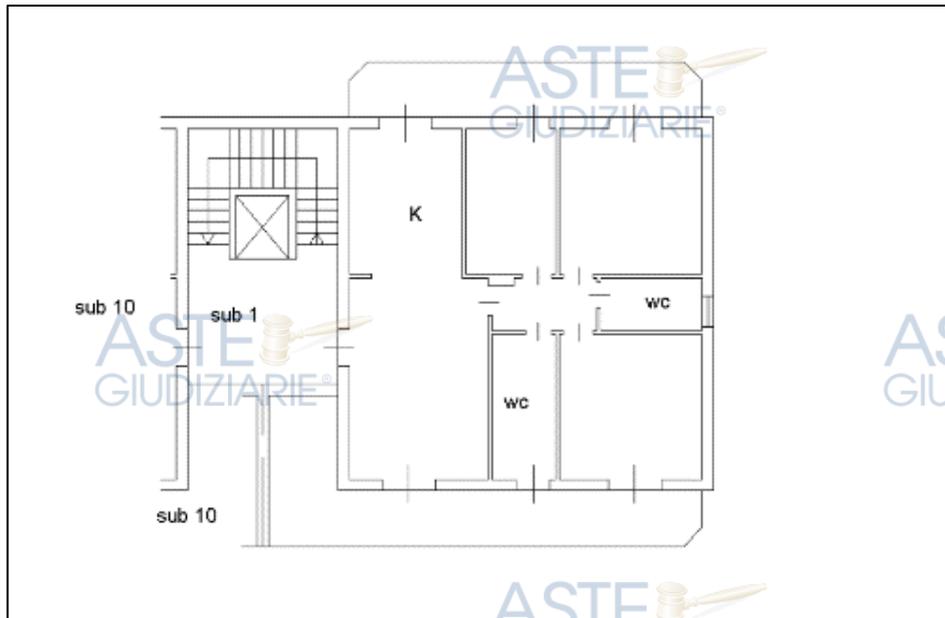
Planimetria catastale dell'immobile pignorato (f. 8 p.la 5275 sub. 11) - PIANO SECONDO

Come è possibile notare dal confronto tra planimetria di cui al rilievo eseguito e quella inserita nella scheda catastale, non sono state riscontrate difformità.

Infatti, dal confronto appena riportato si evidenzia la diversa disposizione interna riguardante la realizzazione di un tramezzo nel wc, in giallo nel confronto in alto, all'ispessimento di una parete nel salone e di un angolo con l'ampliamento del tramezzo della cucina, in verde nel confronto in alto.

Per detti motivi la scheda planimetrica risulta difforme dallo stato dei luoghi, andrebbe redatto quindi un documento do.c.fa. per l'aggiornamento della planimetria catastale, per il quale si decurteranno i costi, che si stimano intorno ad € 1.000,00 (comprensivi di spese tecniche), dalla stima finale.

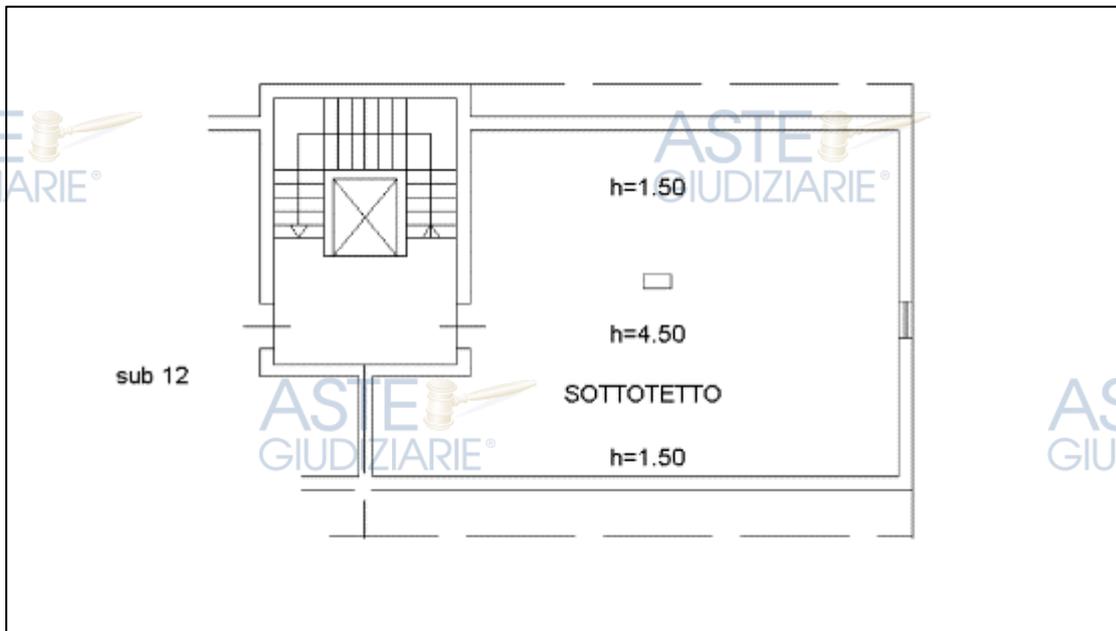
Planimetria catastale dell'immobile pignorato (f. 8 p.la 5275 sub. 13) – PIANO TERZO

Come è possibile notare dal confronto tra planimetria di cui al rilievo eseguito e quella inserita nella scheda catastale, sono state riscontrate difformità.

Dal confronto appena riportato si evidenzia che la sagoma dell'unità immobiliare ha subito una modifica. Infatti una porzione del locale deposito è stata annessa al vano scala comune, in giallo nel confronto in alto.

Si precisa infine che nella planimetria catastale non sono state rappresentate le aperture verso l'esterno (tratteggiate nel rilievo dei luoghi), ma questa circostanza non si configura come difformità.

Per questo motivo la scheda planimetrica risulta difforme dallo stato dei luoghi; dal momento che l'attuale stato dei luoghi riporta della superficie in meno rispetto a quella catastale, che invece è corretta, dovrebbero essere eseguiti lavori per adeguare i luoghi alla planimetria catastale. Per cui non si decurteranno i costi per l'adeguamento planimetrico catastale, bensì quelli per rendere i luoghi uguali a quelli di cui alla planimetria catastale, in quanto il diritto pignorato del sub 13 comprende anche una parte del vano scala. Per tale motivo si decurteranno € 4.000,00 dalla stima finale.

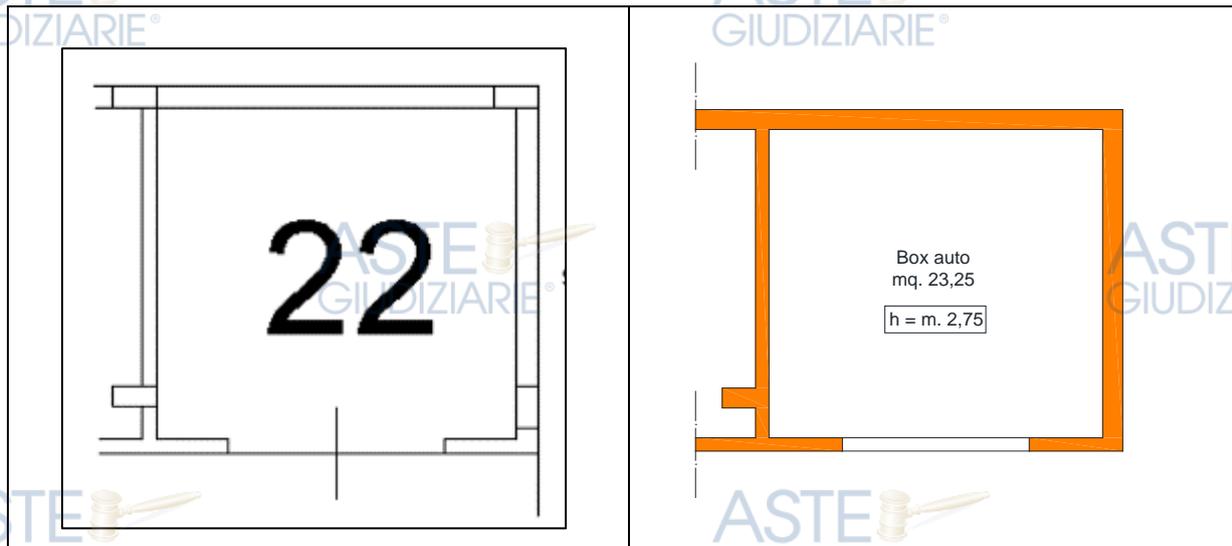
PLANIMETRIA CATASTALE IN ATTI	RILIEVO DEI LUOGHI
-------------------------------	--------------------

Come è possibile notare dal confronto tra planimetria di cui al rilievo eseguito e quella inserita nella scheda catastale, non sono state riscontrate difformità.
