RELAZIONE DI STIMA

LOTTO DI VENDITA N. 9

Procedimento di Espropriazione Immobiliare RGE n. 199/23

Calvi Risorta, f. 8, p.lla 5275, sub 10, 12, 17

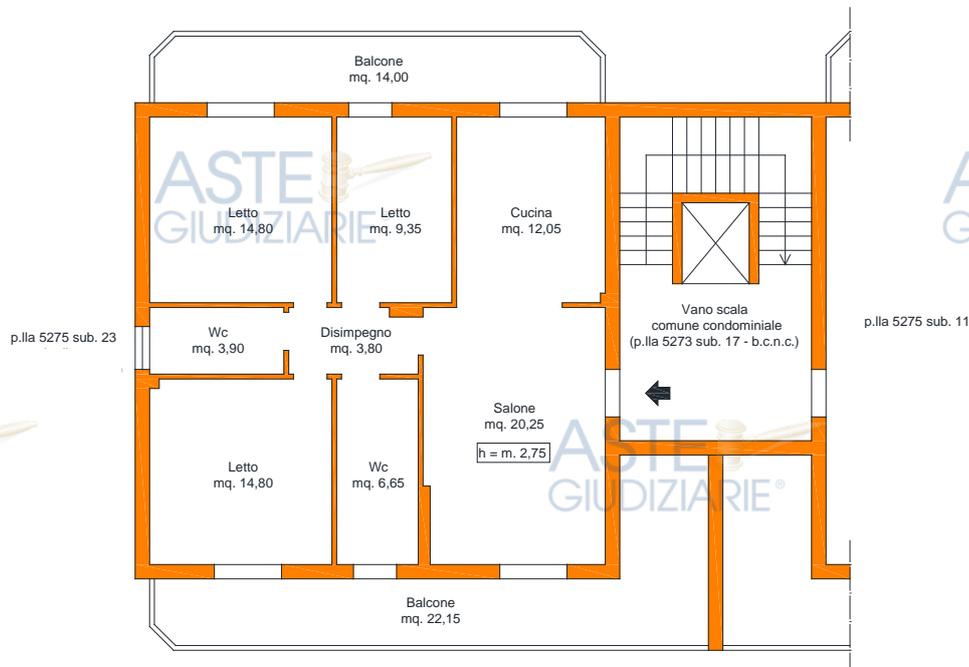
Rilievo dell'appartamento - sub. 10

La superficie utile dell'appartamento è di circa mq. 85,60, quella lorda è di circa mq. 95,00, mentre l'altezza utile rilevata in sede di accesso è di m. 2,75.

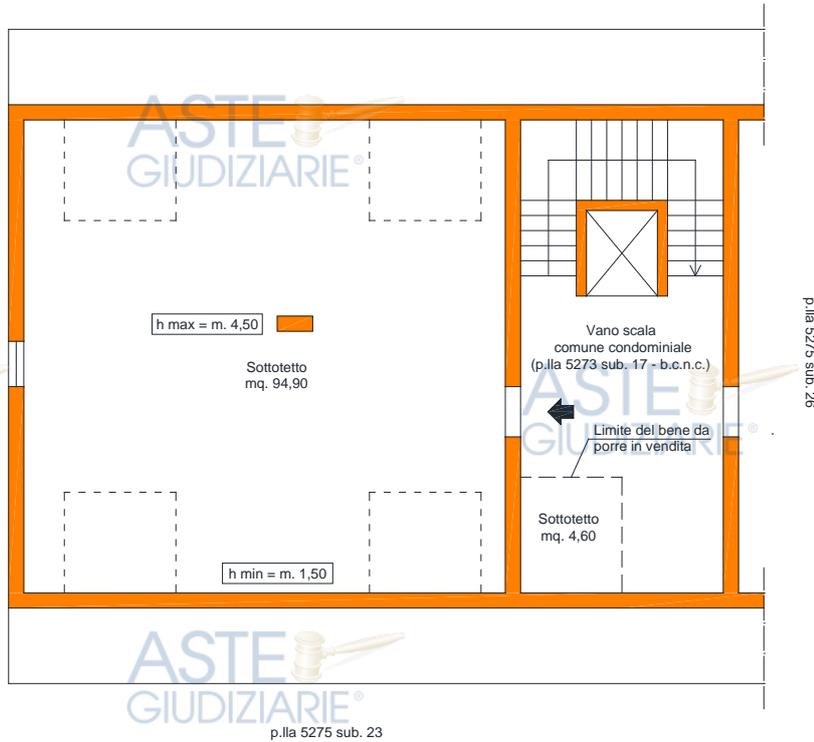
Rilievo del deposito - sub.12

La superficie utile del locale deposito è di circa mq. 94,90, quella lorda è di circa mq. 101,20, mentre l'altezza minima rilevata è di circa m. 1,50, mentre quella massima è di circa m. 4,15.

Si precisa che in sede di accesso si è appurato che una porzione del bene, di circa mq. 4,60, è stata scorporata dall'originaria consistenza catastale e annessa al vano scala comune. Per cui, ai fini della vendita andrebbe ripristinata la reale consistenza del bene, per i cui costi in questa sede si stima un costo complessivo di € 4.000,00, comprensivo di spese tecniche e di quelle per il trasporto a rifiuto del materiale di risulta (come descritto anche nel quesito catastale).

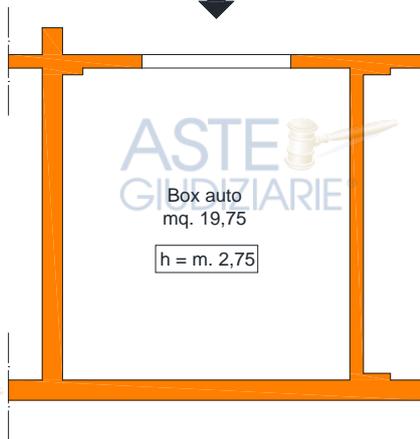
Rilievo del box auto - sub. 17

La superficie utile del box auto è di circa mq. 19,75, quella lorda è di circa mq. 22,00, mentre l'altezza utile rilevata è di circa m. 2,75.
