*PROCEDURA DI ESECUZIONE IMMOBILIARE N. 31/2014*

**DI AGGIORNAMENTO CTU**

**RELAZIONE DI AGGIORNAMENTO CTU**

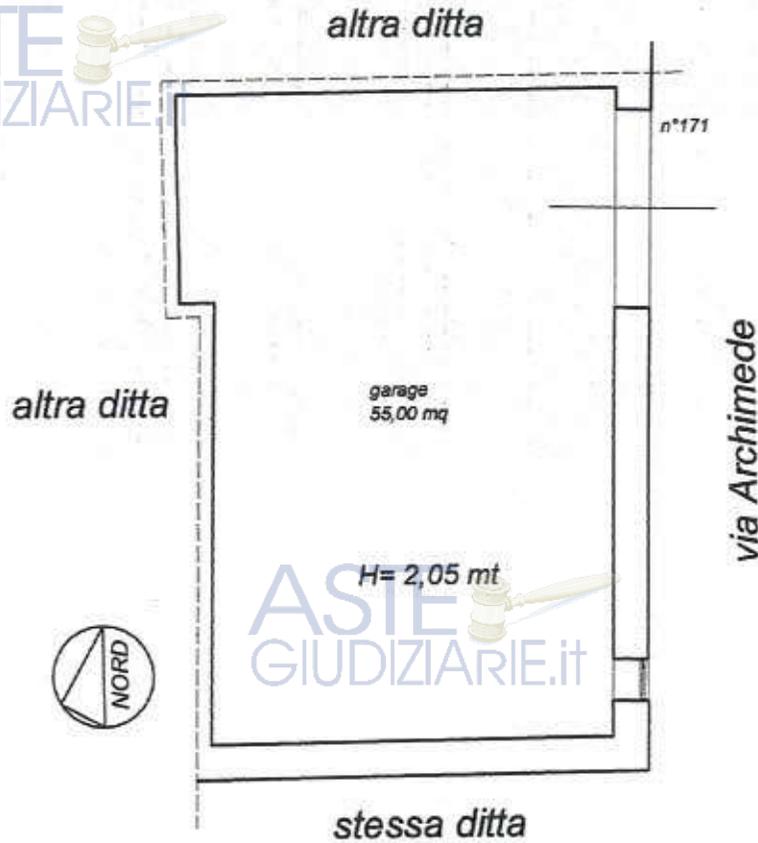
Pianta piano terra

Pianta piano garage a piano terra rispetto alla via Archimede  
censito all'N.C.E.U.del comune di Carlentini  
al Fg.88 P.Illa 546 Sub.4 e Fg.88 P.Illa 551 Sub.1
