TRIBUNALE DI TARANTO

Ruolo Generale N. 1610/2020

OGGETTO: Relazione di consulenza tecnica d'ufficio nel procedimento di
contenzioso civile promosso da:

2.1. BENE 1 – ABITAZIONE AL P. TERRA SITA IN VIA P. SICILIANI N. 21

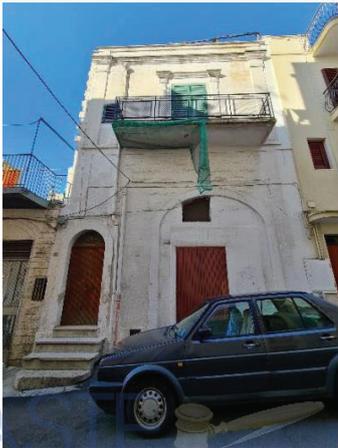
Foto 1 – Prospetto fabbricato

L'intero fabbricato residenziale versa in condizioni di degrado e di abbandono. L'abitazione si trova in scarse condizioni di manutenzione, denotate dalla vetustà delle finiture interne nonché dallo stato di abbandono ed inutilizzo in cui si trova. Sono state rilevate, inoltre, manifestazioni di danno riconducibili a fenomeni di risalita e/o umidità localizzati nella parte basse delle pareti.

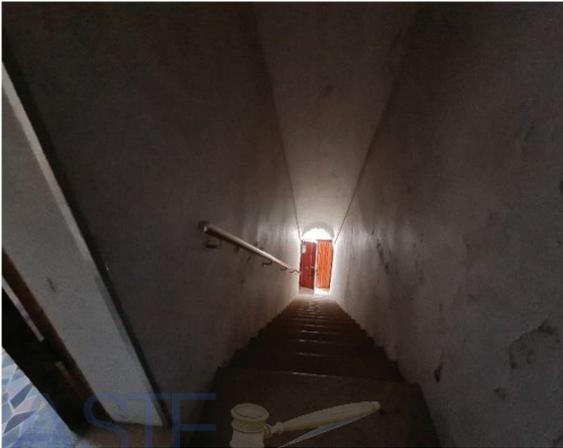
Foto 12 – Vano scala

L'immobile de quo versa in condizioni di fatiscenza aggravate dall'inutilizzo dello stesso. L'elevato livello di umidità presente, accompagnato da ingenti fenomeni infiltrativi derivanti dalla copertura, ha provocato il degrado delle finiture interne: infatti tutte le pareti e l'intradosso della copertura di presentano con estesi aloni di colore giallastro, esfoliazione della pittura, distacco parziale di intonaco e presenza di macchie puntiformi di colore nero (muffa). Tale condizione ha generato la totale insalubrità di tutti gli ambienti.

Sono stati rilevati, inoltre, quadri fessurativi di carattere strutturale. Si necessita il rinnovo degli impianti.
