TRIBUNALE DI TARANTO

Relazione di consulenza dell'esperto Arch. Lorusso Cosima nel procedimento
di esecuzione immobiliare n° 174/2023 R.E. promossa da:

<i>Descrizione dei beni ricavata dagli atti</i>		
<i>Proc. n°</i>	<i>Lotto</i>	<i>Descrizione bene</i>
<i>Comune di Pulsano</i>		
174/23	UNICO	Appartamento in Pulsano (Ta), quota parte di fabbricato, alla Via Paullucci civico 114, posto al piano primo, composto da 4,5 vani e accessori.

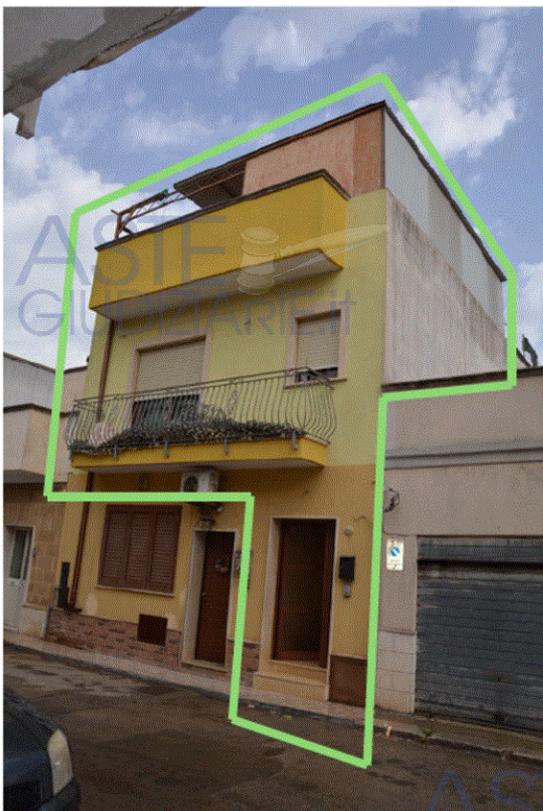
Il fabbricato, in cui ricade il bene oggetto di procedura, risulta composto da due livelli fuori terra in cui sono collocati due appartamenti destinati a civile abitazione. Il primo, è posto al piano terra con ingresso diretto, l'altro, oggetto di esecuzione, risulta avere sempre l'ingresso indipendente da

pubblica via, ed è accessibile mediante vano scala esclusivo che adduce all'abitazione del primo piano. Su tale livello è presente un'unica abitazione. Il fabbricato ha una forma pressoché rettangolare e risulta realizzato, nel 2010, mediante una demolizione parziale (primo livello) e ricostruzione, con struttura in cemento armato. L'accesso al primo piano avviene esclusivamente dal vano scala accessibile dalla porta posta su via Palocci, civico 114/a e, risulta privo di ascensore, per cui si segnala **la presenza di barriere architettoniche per l'accesso e l'utilizzo del bene**. Il fabbricato è edificato in aderenza ad altri fabbricati del tutto simili, con destinazione residenziale o autorimessa. La facciata principale risulta interamente intonacata a meno

di un basamento di circa cm 60, realizzato con un rivestimento in ceramica. Dal sopralluogo è stato possibile accertare che l'immobile del primo piano, oggetto di procedura, ha realizzato, senza titolo, un vano sul lastrico solare, accessibile dall'appartamento sottostante mediante una scala in legno. In merito al terrazzo si prende atto che tra le parti condominiali non viene annoverato il terrazzo, a meno di servitù condominiali (antenne, contatori, ecc.). Per cui, si ritiene che seppur non esplicitato nell'atto di compravendita, lo stesso sia da considerare pertinenza dell'appartamento del primo piano, anche in considerazione del fatto che tale livello di copertura è accessibile esclusivamente dall'interno dell'appartamento del primo piano.
