Relazione di consulenza dell'esperto Arch. Lorusso Cosima nel procedimento

di esecuzione immobiliare n° 338/2023 R.E. promossa da:

<i>Descrizione dei beni ricavata dagli atti</i>		
<i>Proc. n°</i>	<i>Lotto</i>	<i>Descrizione bene</i>
<i>Comune di San Giorgio Ionico (Ta)</i>		
338/23	UNICO	Appartamento in San Giorgio Ionico (Ta), quota parte di fabbricato, alla Via Giuseppe Zingaropoli civico 233, posto al piano primo, composto da 4,5 vani e accessori.

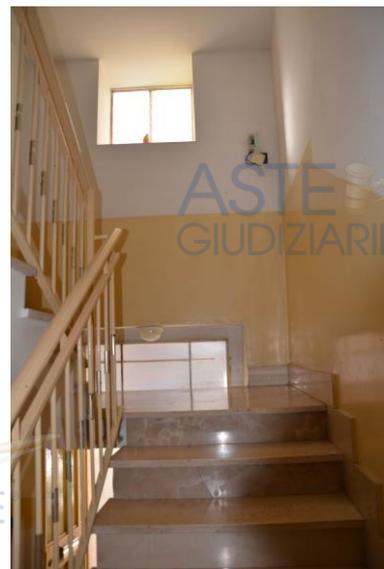
contrassegnato con il civico 229 di via Zingaropoli. Il fabbricato ha una forma pressoché rettangolare e risulta realizzato con licenza edilizia del 1964 e reso agibile nel 1971. L'accesso al primo piano avviene esclusivamente dal vano scala, considerato che il fabbricato risulta privo di ascensore. Per tale motivo si segnala **la presenza di barriere architettoniche per l'accessibilità e per l'utilizzo del bene**. L'androne condominiale, accessibile da piano terra mediante un portone in anticorodal e dotato di scala fino al lastrico solare. Le scale risultano rivestite in marmo e ringhiera di protezine in ferro. Il vano scala risulta areato ed illuminato mediante finestre e specchiature in vetrocemento.

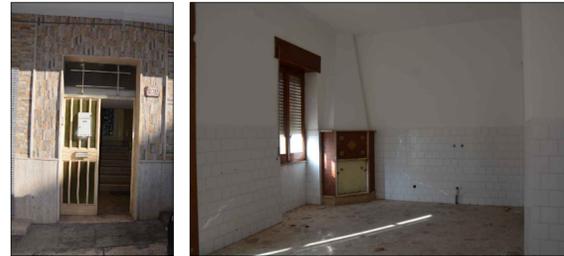
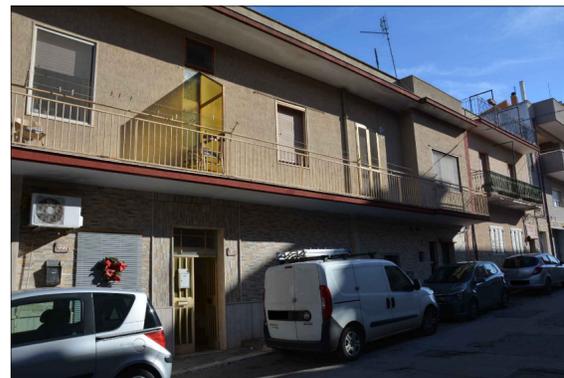
**Sovrapposizione DIA n. 16484 del 17.12.2012 e stato di fatto rilevato**  
Scala 1:100

L'immobile in oggetto **risulta difforme** rispetto alla D.I.A., presentata al Comune di San Giorgio Ionico nel 2012, per le seguenti parti:

1. Diversa posizione di finestre;
2. Difformità di pareti interne e di sagoma esterna;
3. Diversa conformazione del balcone su via Zingaropoli;
4. Adeguamento Sanitario per areazione/illuminazione del servizio igienico, mediante l'inserimento di un estrattore d'aria e/o l'allargamento del vano finestrato,
5. Adeguamento Sanitario per areazione/illuminazione della camera da letto mediante un vano finestra adeguato (minimo mq 0,16 di superficie finestrata);
6. Ottenimento deroga sanitaria o adeguamento mediante lavori per l'altezza del servizio igienico, pari a mt 2,14, rispetto a mt 2,40 minimi richiesti da normativa;
7. Autorizzazione dei terzi per il mantenimento della finestra sul confine e modifica della dimensione in aumento, nel rispetto della normativa igienico sanitaria vigente.
