RELAZIONE TECNICA DI PERIZIA INTEGRAZIONI DEL 28/03/2017

TRIBUNALE DI TERMINI IMERESE

Procedimento : N° 111/13 R.G.Es.

- INTEGRAZIONI ALLA PERIZIA DEPOSITATA IL 13/06/2014 -

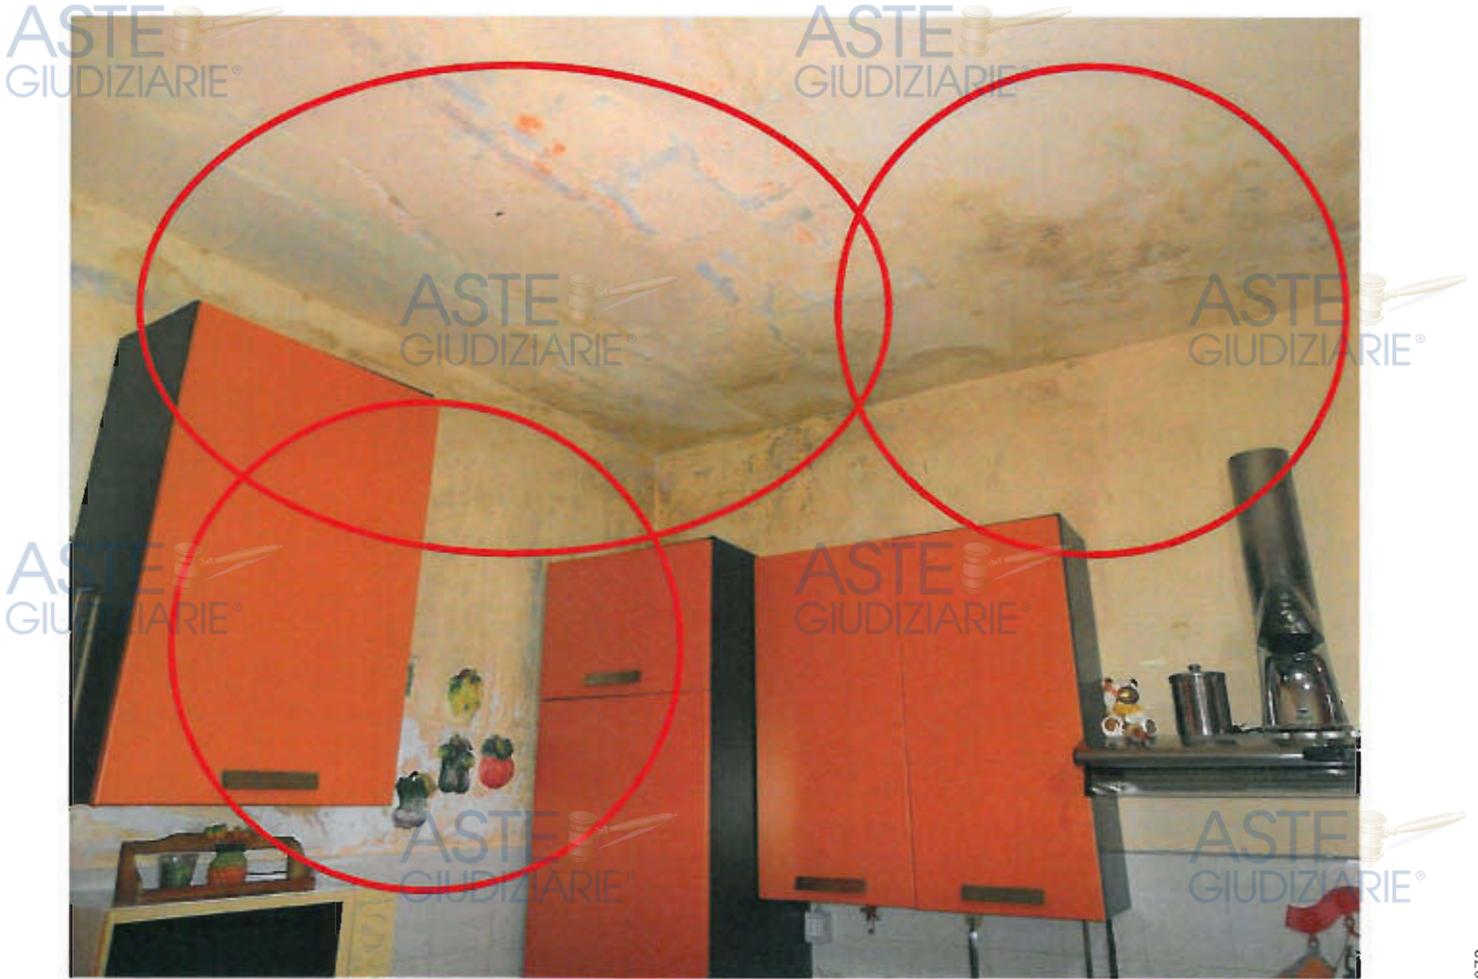
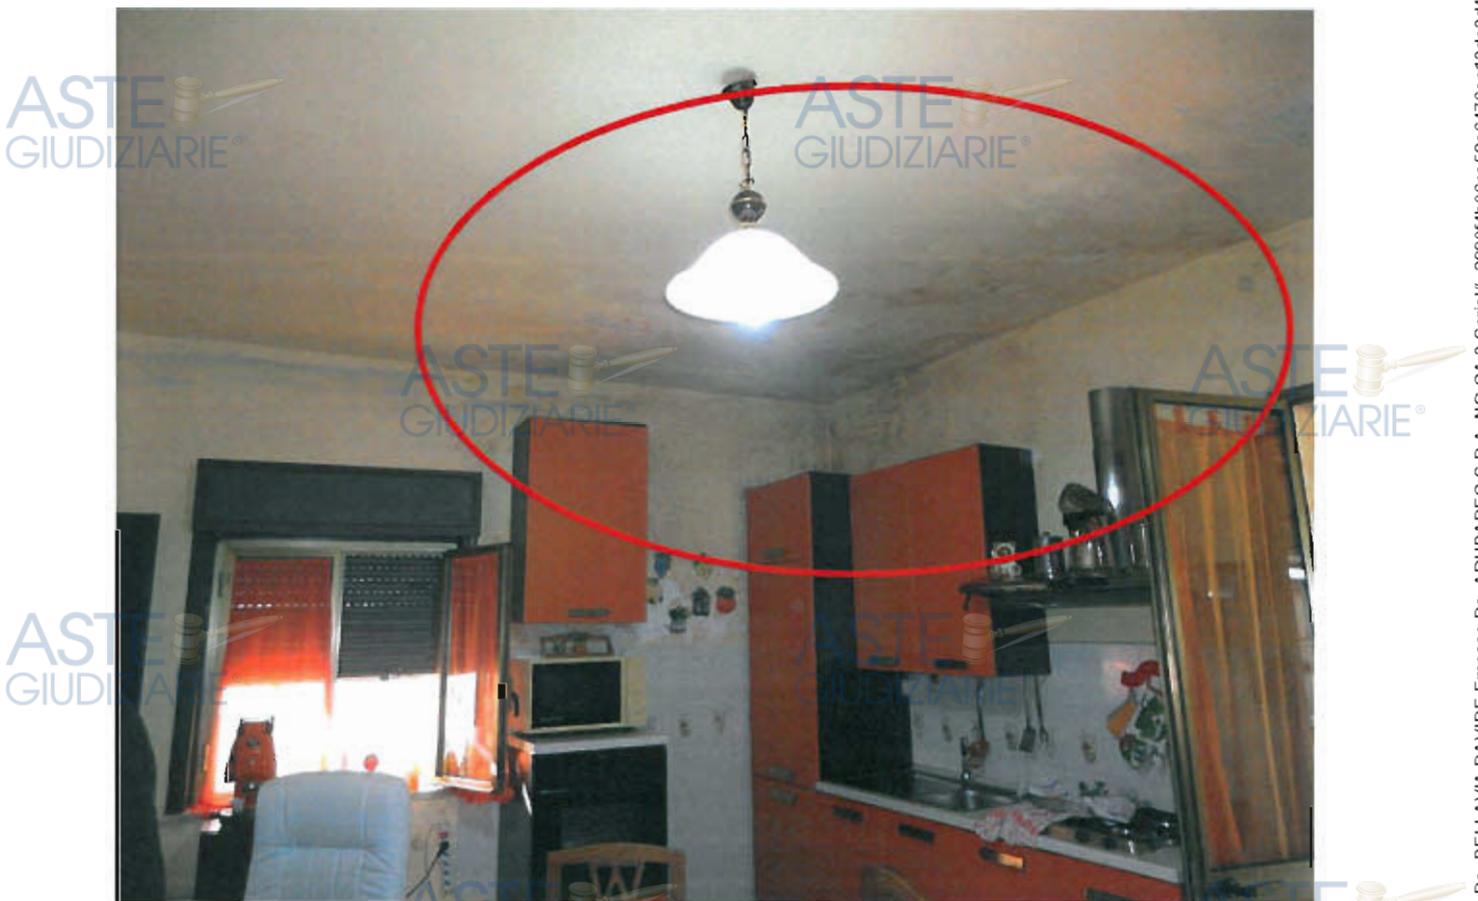
Effettuando un controllo visivo più accurato si sono notati diversi fori nei fogli di guaina dovuti probabilmente alla cattiva manutenzione della copertura stessa, infatti, tali causano l'infiltrazione delle acque ristagnanti nel solaio di copertura e conseguente nei locali sottostanti.

1. Rimozione della guaina sulla copertura per una porzione di circa 10 mq.....€ 150,00;
2. Smaltimento della guaina per una porzione di circa 10 mq.....€ 160,00;
3. Raschiamento e pulitura della copertura.....€ 100,00;
4. Realizzazione di massetto di sottofondo con relative pendenze.....€ 750,00;
5. Posa e saldatura di nuova guaina bituminosa ardesiata€ 250,00;
6. Raschiatura e ritinteggiatura porzione di prospetto esterno con relativa riparazione di lesione.....€ 450,00;
