TRIBUNALE DI TERMINI IMERESE

Perizia dell'Esperto ex art. 568 c.p.c. Arch. Bonanno Agostino, nell'Esecuzione Immobiliare 131/2024 del R.G.E.

- **Bene N° 1** - Appartamento ubicato a Belmonte Mezzagno (PA) - via Andrea Costa, 15 (Coord. Geografiche: 38.04953663, 13.389084695)

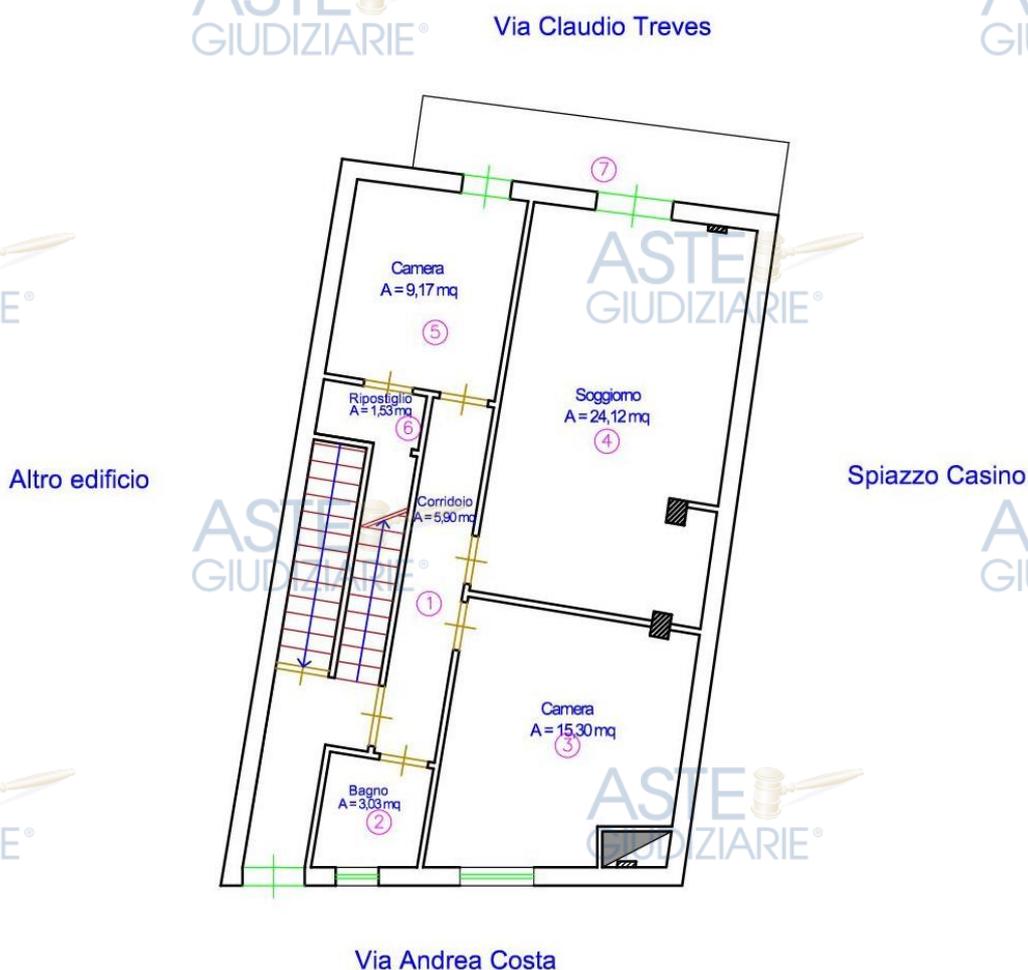
In conclusione, si può dire che l'appartamento si presenta in buone condizioni d'uso, fatta eccezione per alcune tracce di umidità di risalita nella camera matrimoniale 3 e nel soggiorno 4 e per una lesione non strutturale di assestamento nella parete che separa questi due locali. Gli ambienti sono ben aeroilluminati avendo affaccio diretto in esterno mediante finestra o portafinestra.
