**Tribunale di Termini Imerese**  
**PROCEDURA DI ESECUZIONE IMMOBILIARE**

N° Gen. Rep. **197/2017**

## PERIZIA

**Lotto: Appartamento al piano primo e secondo di civile abitazione**

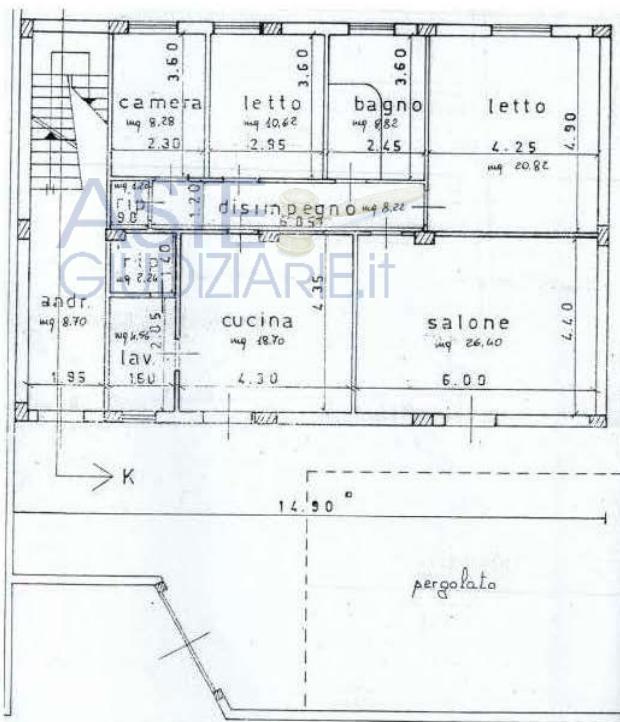
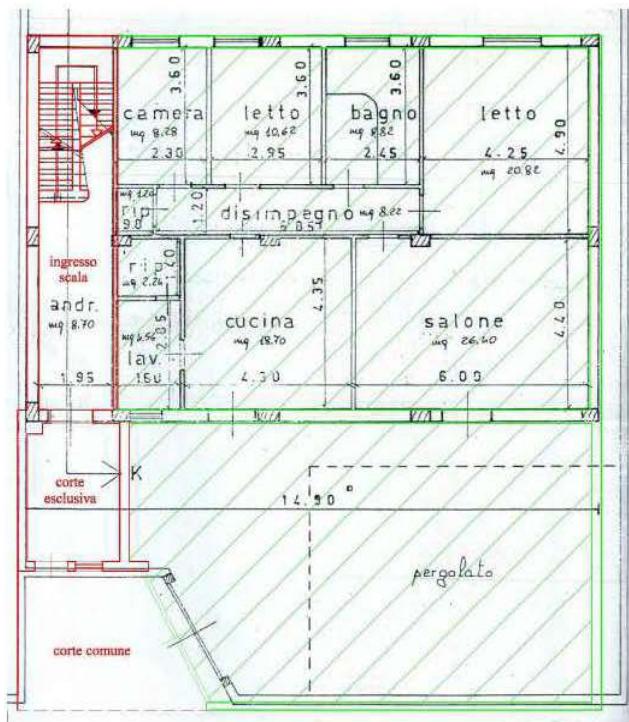
## PIANO TERRA

**Conformità catastale:** Sono state riscontrate irregolarità tra la planimetria catastale e lo stato reale dell'unità abitativa; alcune parti del fabbricato sono stati realizzate privi di AUTORIZZAZIONE COMUNALE e quindi abusivi. Le opere riguardano alcune modifiche interne al piano primo e opere murarie sul lastrico solare posto al piano secondo dell'immobile.

**Regolarizzabili mediante:** La sanabilità dell'immobile, vista la quantità dell'abuso, la qualità del sito di verde agricolo con vincolo idrogeologico e paesaggistico, risulta non possibile.

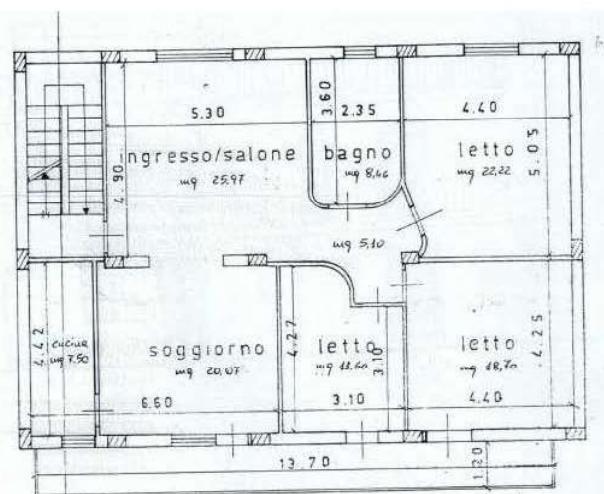
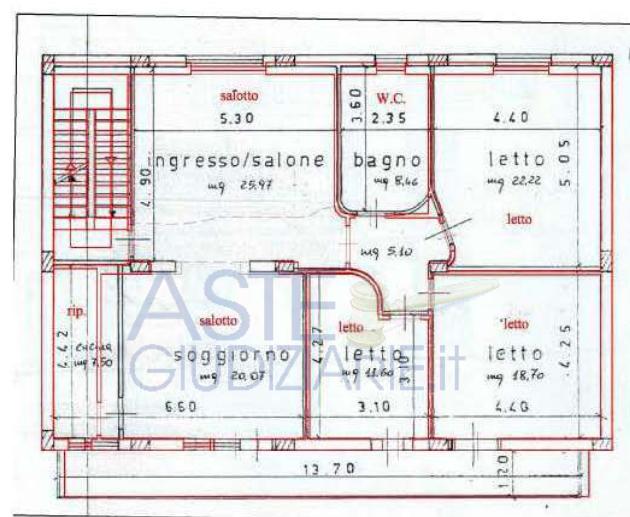
## PIANO PRIMO

Sono state riscontrate differenze tra lo stato reale e la planimetria catastale che consistono nella diversa distribuzione degli spazi interni al piano primo (le opere al piano secondo non sono sanabili come sarà successivamente spiegato).

Per le difformità che potranno essere oggetto di regolarizzazione, l'aggiudicatario provvederà a proprie cure e spese a far presentare da un tecnico abilitato i relativi elaborati grafici consistenti nella redazione della nuova planimetria che raffigurerà lo stato attuale di piano primo.
