TRIBUNALE DI TERMINI IMERESE

Giudice Dott. Ssa Giovanna Debernardi - R.Es. n. 2/2015 promossa da

Unicredit s.p.a. VS Soggetto A + altri 1 - C.T.U. Arch. Sabrina Zora

LOTTO 1

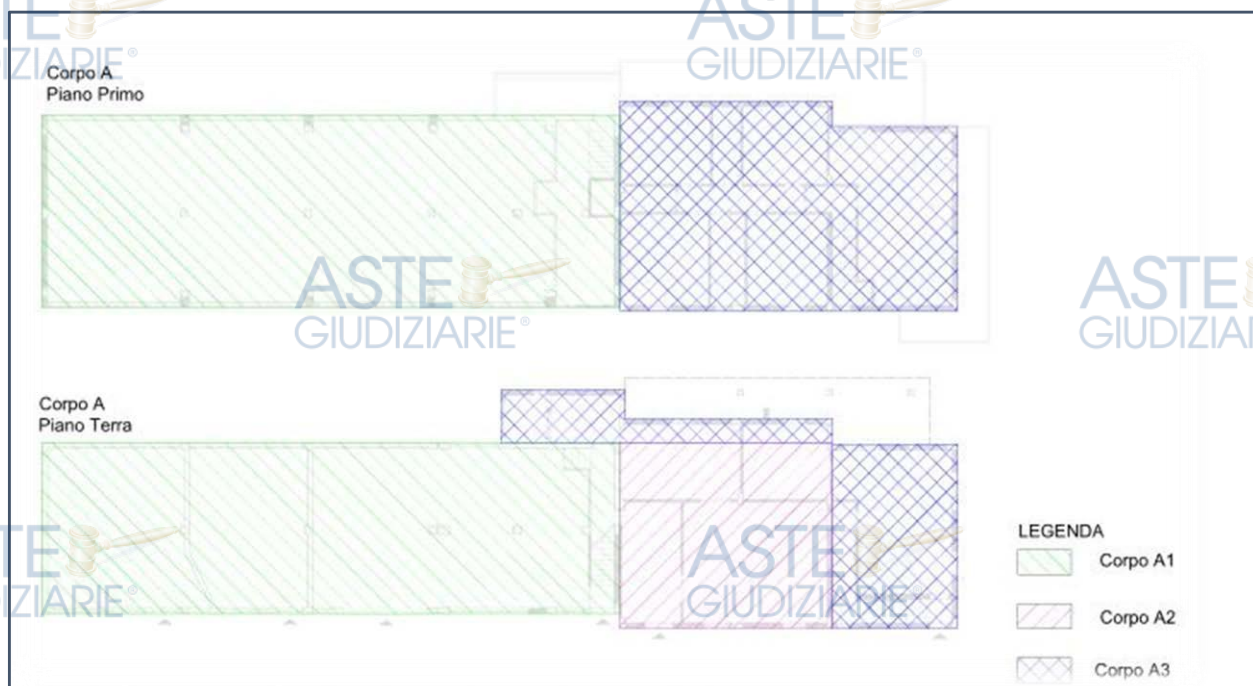
**CORPO A:**

Una porzione del fabbricato (A1) realizzata nel periodo fra il 1973-75 consiste in un corpo di fabbrica a due elevazioni con struttura in c.a., solai misti latero-cementizi e tompagnamento costituito da blocchetti di cemento – pomice. Il piano primo sbalza di circa 50 cm lungo i fronti nord-est e sud-ovest, rispetto al filo dell'edificio in pianta a piano terra. Il tompagnamento del piano superiore è realizzato sul bordo dello sbalzo e quindi il primo piano ha dimensioni, sia pure di poco, maggiori rispetto al piano terra. La copertura è costituita da due falde inclinate con rivestimento in lastre di cemento-amianto.

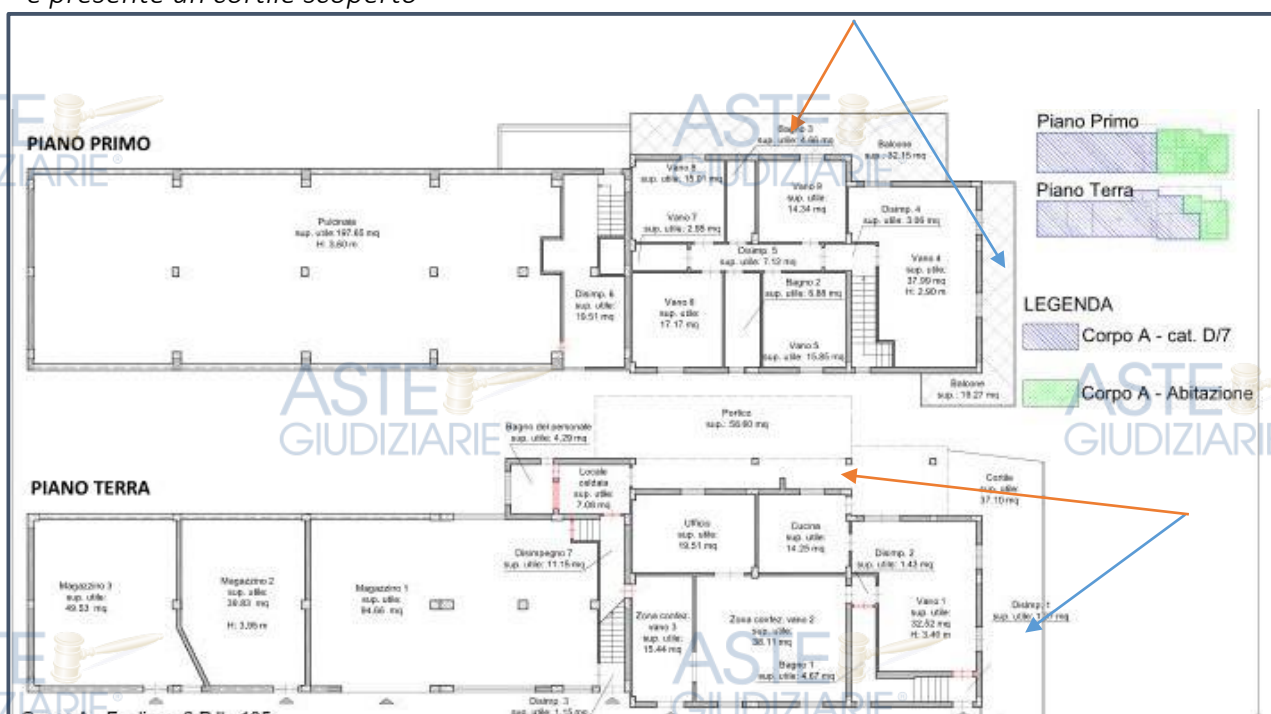
Durante il sopralluogo la sottoscritta ha potuto constatare lo stato di degrado dei balconi del portico e del cordolo. I ferri d'armatura si presentano arrugginiti, e le volterranee scoppiate. L'ossidazione del ferro ed il conseguente rigonfiamento, ha causato il distacco del copri-ferro, che ha portato all'espulsione dei pezzi di calcestruzzo e laterizio. Risulta plausibile che il fenomeno sia da attribuire alle acque meteoriche e la mancata manutenzione nel corso degli anni, Infatti la situazione di degrado è conducibile anche alla vetustà. Infatti il fenomeno dell'ossidazione del ferro sarà avvenuta nel corso degli anni, per diverse cause, tra cui le infiltrazioni d'acqua meteorica, possiamo altresì notare anche le soglie di granito, i mattoni e

battiscopa che sono divelti in alcuni punti (ved. Foto n.4 ) e questo ha anche permesso all'acqua di infiltrarsi ed espandersi fino a degradarne la struttura.

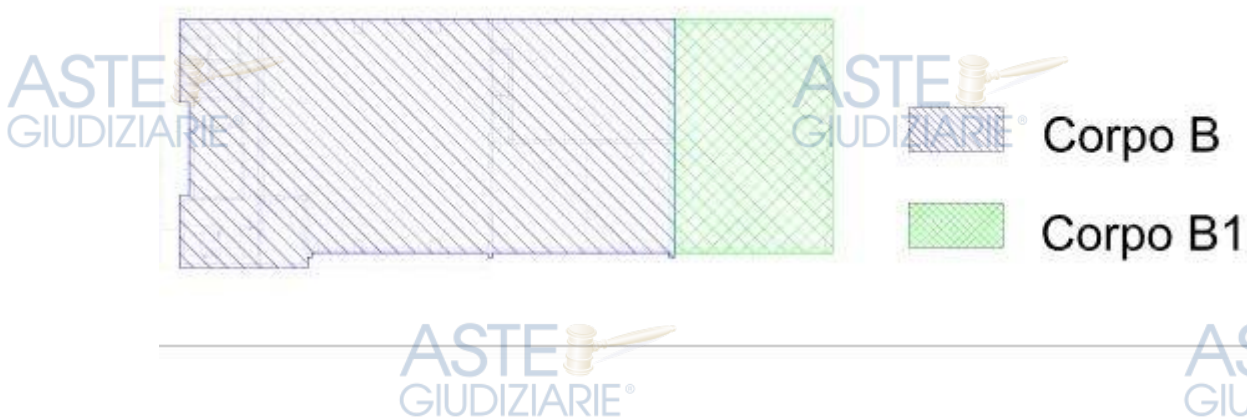
- Il corpo di fabbrica B-B1 è costituito da una porzione B a due elevazioni fuori terra, ad esso è contigua la porzione B1 ad un'unica elevazione fuori. Le due porzioni di fabbricato sono indipendenti e collegate fra loro da un giunto di costruzione e non comunicanti all'interno. Esternamente l'edificio non presenta situazioni critiche, sono state verificate invece delle criticità al suo interno, (corpo B1, nel manginificio, area imballaggi) al piano terra e al piano primo nella zona dei bagni.

Come si evince dalla foto n.12 la trave del corpo B del p.t presenta una lesione lungo di essa, che necessita sicuramente di un intervento immediato.

dell'intradosso di solaio, mediante l'asportazione delle parti degradate ,l asportazione della ossidazione dei ferri di armatura mediante spazzolatura e trattamento di tutti i ferri di armatura con malta passivante, e ricostruzione dello strato di malta copri ferro.
