## TRIBUNALE DI TERMINI IMERESE

Perizia dell'Esperto ex art. 568 c.p.c. Arch. Vuinovich Nadia, nell'Esecuzione Immobiliare 54/2025 del R.G.E.

- **Bene N° 1** - Appartamento ubicato a Casteldaccia (PA) - via Gaetano Donizzetti n.38-40, piano Terra (Coord. Geografiche: 38°02'39.63"N / 13°31'24.60"E)

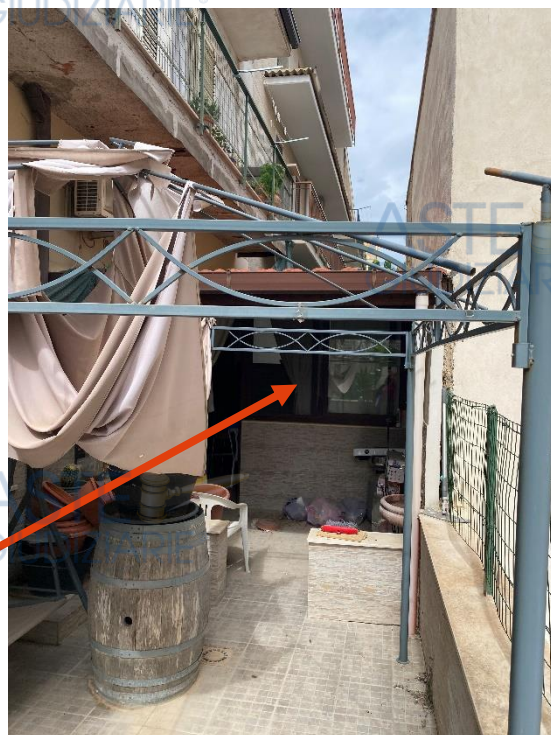
Vista porzione di terrazza coperta a tettoia e veranda

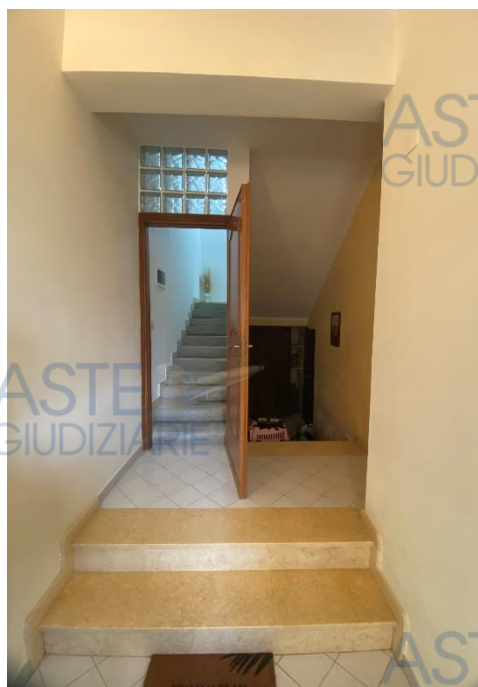
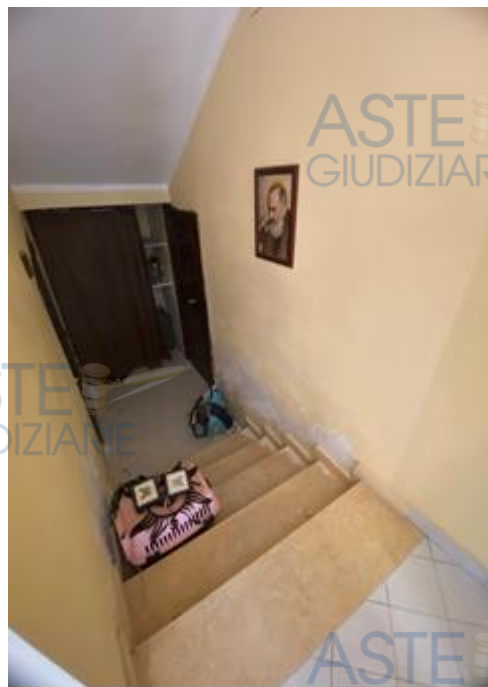
Dal disimpegno comune sulla sinistra una porta delimita il vano scala di accesso ai piani superiori, sulla destra scendendo dei gradini si accede al piccolo disimpegno che consente l'accesso all'abitazione oggetto di stima e ad un piccolo ripostiglio recuperato nel vano sottoscala. All'interno del detto ripostiglio è stata rilevata una riserva idrica interrata chiusa con coperchio in metallo.

Vista disimpegno in comune e disimpegno di ingresso all'unità immobiliare oggetto di stima

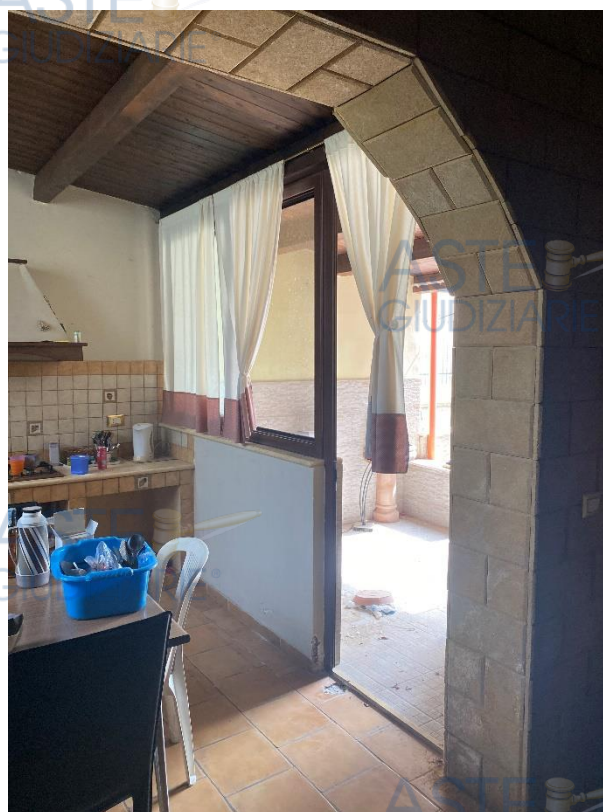
Infine si accede ad una cucina-pranzo che si sviluppa in parte nell'area cortile esterno su cui vige un vincolo di inedificabilità e che pertanto dovrà essere demolita e dovranno essere ripristinati i luoghi come da progetto approvato di cui si riporta di seguito planimetria.

Vista cucina-pranzo che si affaccia su terrazza coperta con tettoia
