SEZIONE E.E.II.

Relazione finalizzata a verificare la natura degli ammaloramenti riscontrati dal custode presso l'immobile pignorato stabilendo se gli stessi siano idonei ad incidere al ribasso del compendio staggito, alla luce delle decurtazioni già operate in conformità all'ordinanza di delega.

90/2023 del R.G.E.

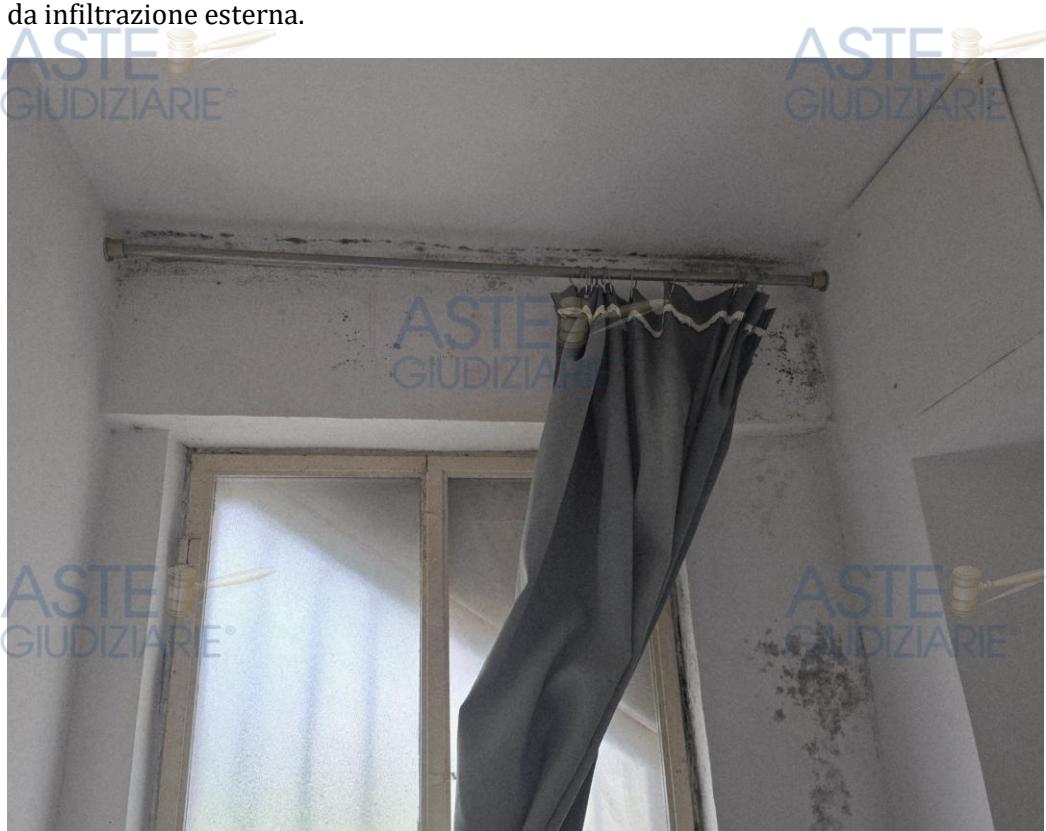
Nelle more tra l'emissione dell'ordinanza ed il sopralluogo , il sig. ***** ha segnalato al custode, anche attraverso l'invio di immagini fotografiche , la caduta di calcinacci, provenienti dal balcone di primo piano, nel terrazzino attinente al salotto (foto n. 1-3), nonchè la presenza di umidità- infiltrazioni nella parete, lato esterno, della cucina (foto n. 9-10), e nella stessa (parete) che appartiene al bagno (foto n. 13-14).

UMIDITA' ED INFILTRAZIONI NELLA CUCINA E NEL BAGNO. I fenomeni umidiferi rinvenuti durante il sopralluogo, ma già sussistenti all'epoca in cui l'esperto stimatore ha eseguito la valutazione, sono dovuti ad infiltrazioni d'acqua provenienti dal muro esterno e più esattamente dalla zona di contatto tra la parete perimetrale e la rampa di scala che conduce al piano superiore (foto n. 15-17). Nelle aree di contatto tra i marmi di rivestimento o battiscopa ed il muro perimetrale dell'edificio, più puntualmente nelle superfici interstiziali, è penetrata l'acqua piovana che ha causato uno stato di umidità marcato in cucina (ma la situazione era pressochè identica all'epoca del primo accesso finalizzato alla stima - vedi le foto unite alla stima) e nel bagno. A questi fenomeni si unisce, a parere del sottoscritto, anche un'umidità da condensa atteso che tanto in cucina (foto n. 9-10), quanto nel bagno (foto n. 13-14), si sviluppano temperature più elevate (cottura cibi ed acqua calda nella doccia) che fanno condensare il vapore sulle pareti fredde esterne, ove, appunto, vi sono le dette infiltrazioni. Il mix non solo è devastante per gli intonaci e le pitture, ma provoca anche l'insalubrità dei due ambienti. L'umidità rinvenuta in cucina e nel bagno è ascrivibile al proprietario del primo piano che ha l'uso esclusivo della scala esterna, nonchè al condominio tutto perché ha pure riscontrato, proprio sopra la stessa scala, il deterioramento di una trave portante che mostra i ferri di armatura a vista ormai consunti e fortemente ridotti di sezione (foto n. 17-18). L'umidità da condensa deve essere risolta, invece, dal sig. ***** mediante l'uso di adeguati prodotti, ma soprattutto attraverso una conveniente ventilazione degli ambienti . I due fenomeni , comunque sono correlati tra di loro. Giova segnalare che l'umidità da condensa è pure presente nella parete della camera da letto matrimoniale, come mostra la foto n. 20 e lungo uno stipite del portone di ingresso all'appartamento (foto n. 7-8).

Foto n. 13 e 14. Il bagno con umidità da condensa e da infiltrazione esterna.

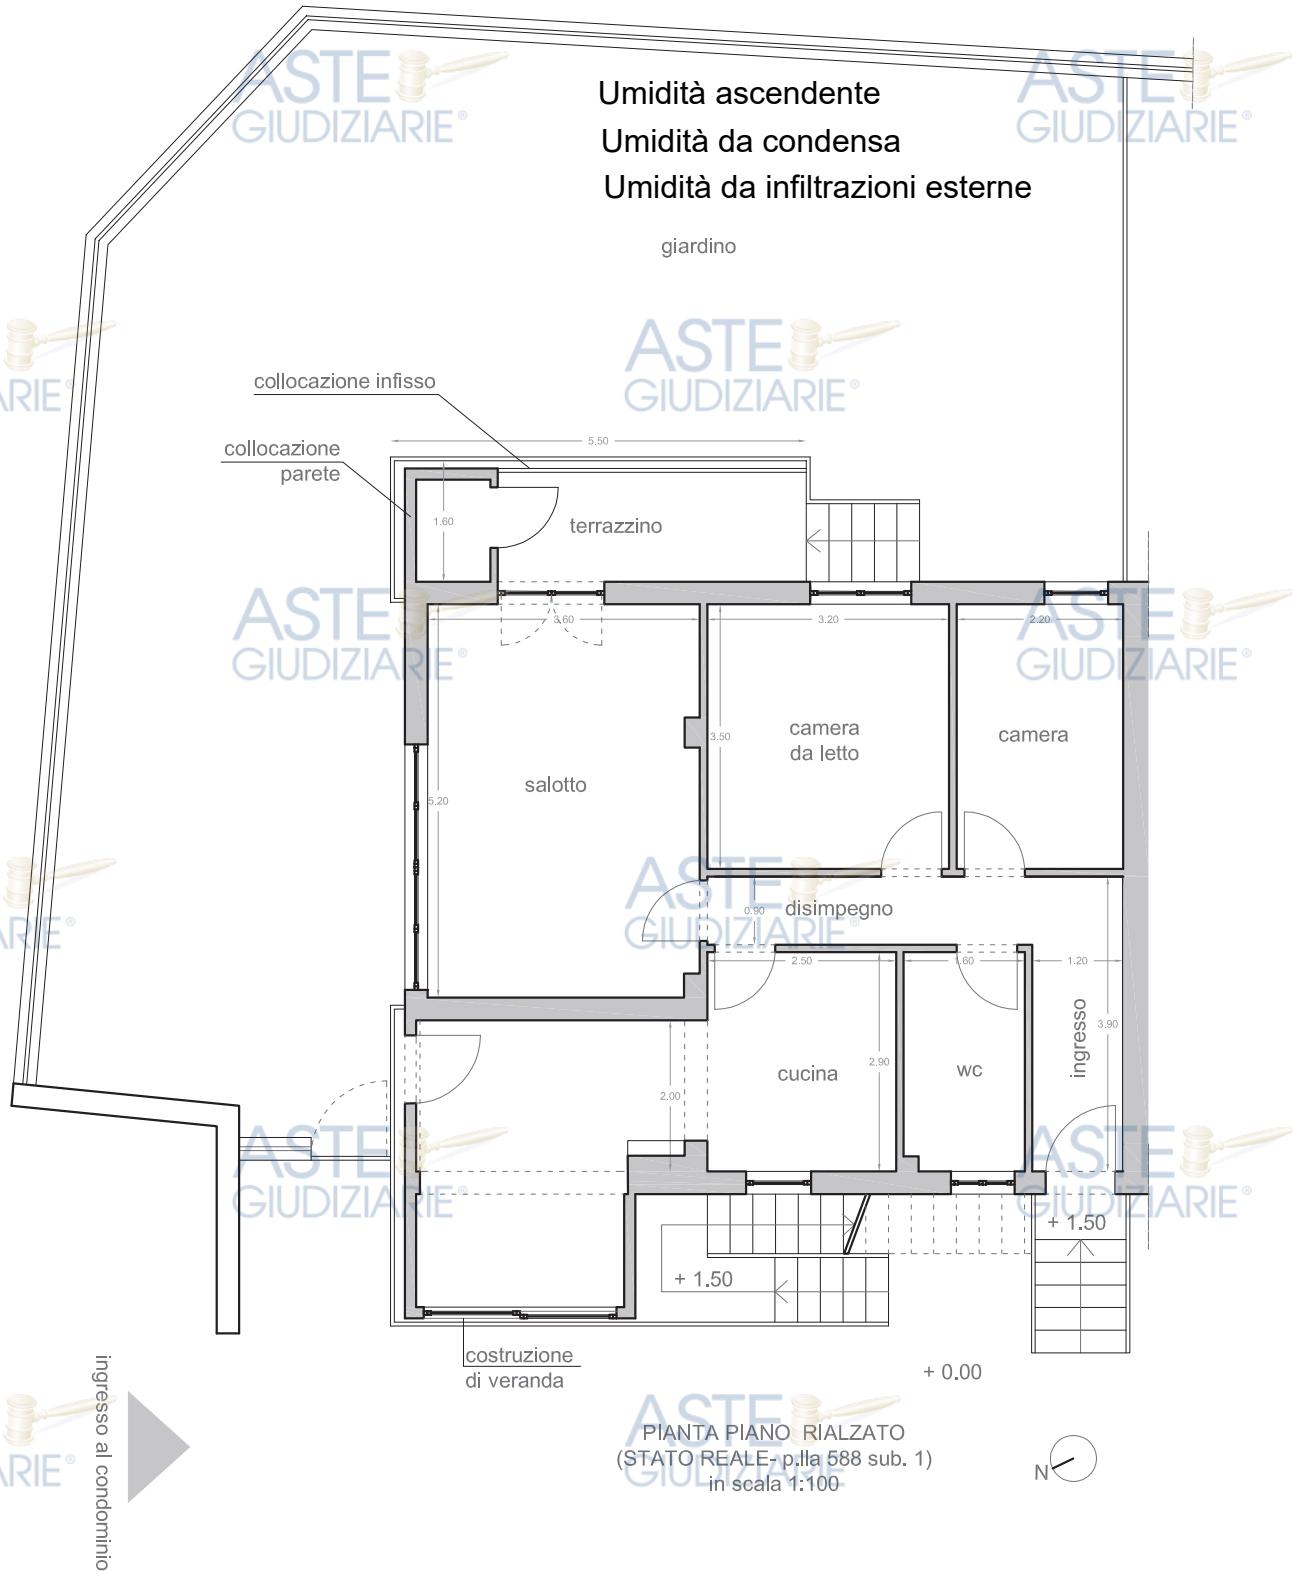
Pianta dell'appartamento pignorato con i fenomeni riscontrati

Scrostamento sotto balcone
