# TRIBUNALE ORDINARIO TORINO

### 1933/2016

## INTEGRAZIONE

## CONSULENZA ESTIMATIVA GIUDIZIARIA

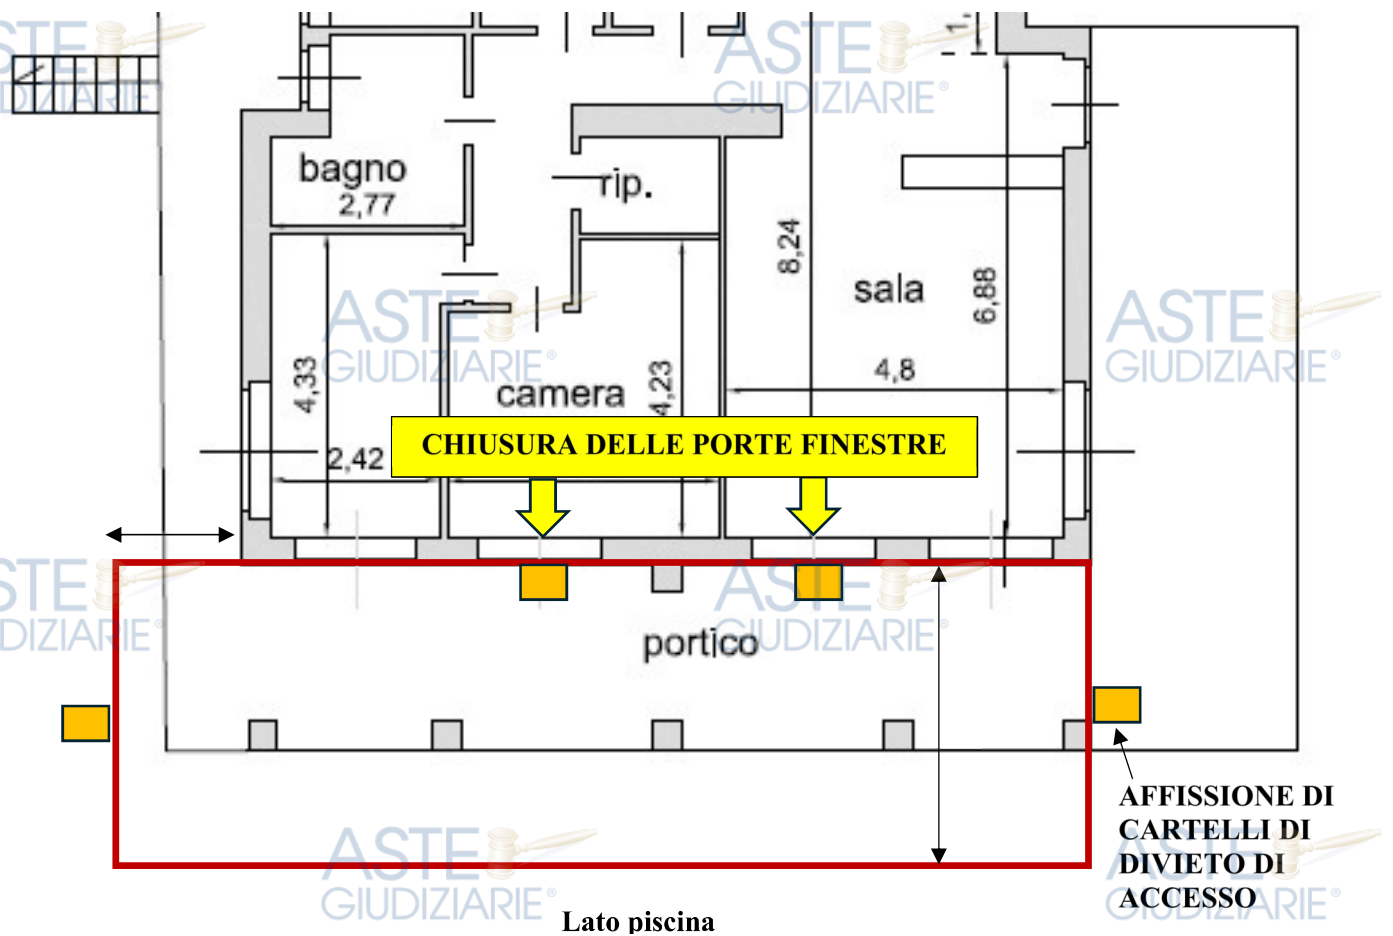
Rispetto al sopralluogo effettuato in data 14/02/2025, i degradi materici all'intradosso del solaio sono risultati in stato di avanzamento. Si è rilevato, infatti, lo sfondellamento del solaio con il distacco non solo della superficie intonacata, ma anche di porzioni di laterizio.

*Fotografie scattate in data 28/06/2025 relative ai degradi materici riscontrati all'intradosso del solaio del portico.*

La natura dei degradi riscontrati all'intradosso del solaio è di tipo infiltrativo.

- spicconatura dell'intonaco di cemento e rimozione delle parti in distacco;
- trasporto in discarica dei detriti;
- messa in sicurezza del solaio dal fenomeno di sfondellamento mediante la posa di rete;
- chiusura tramite inferriate già presenti delle porte finestre per non consentire l'accesso all'area dall'interno dell'abitazione;
- delimitazione del portico con recinzione metallica prefabbricata (tipo orsogril);
- apposizione di cartelli di divieto d'accesso all'interno dell'abitazione sulle porte finestre e sui due lati corti del portico. Il portico lato piscina non è facilmente accessibile e pertanto non necessita di affissione di cartelli.

Gli interventi sopra elencati sono finalizzati esclusivamente alla messa in sicurezza e non al ripristino delle finiture.

Il costo di intervento è stato stimato sulla base del Prezzario della Regione Piemonte aggiornato al 2025 ed ammonta a circa 1000 € + iva
