**TRIBUNALE DI TRAPANI - SEZIONE MISURE DI PREVENZIONE**

**Procedura n. ° 56/08 + 59/08 R.G.M.P. nei confronti di  
in confisca definitiva**

**Cava di calcare e marmo sita in località Noce del Comune di Custonaci  
(TP) di proprietà della in  
confisca definitiva**

**AGGIORNAMENTO STIMA BENI MOBILI**

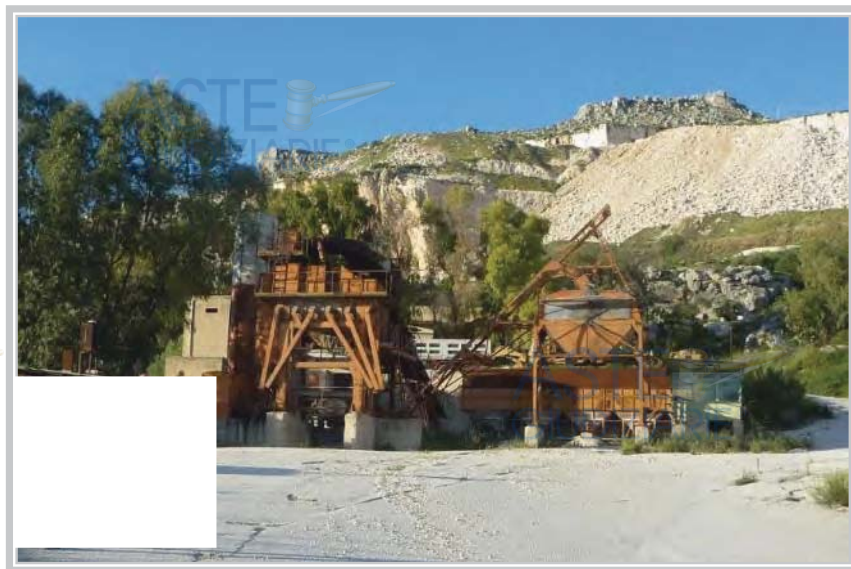
Costituito da macchine e attrezzature installate all'interno della particella 8 del foglio di mappa n. 116 e da un locale pesa, posto all'ingresso, a valle dell'area di pertinenza. Già nell'anno 2016, l'impianto presentava uno stato di conservazione pessimo dovuto, sia alla vetustà dell'impianto, sia al mancato utilizzo.

Allo data di redazione del presente aggiornamento, l'impianto in questione, si presenta sostanzialmente nello stesso stato di consistenza e conservazione rilevati nell'anno 2016. Lo stato di conservazione pessimo è riconducibile oltre che alla vetustà dei componenti costituenti l'impianto anche, dall'obsolescenza tecnologica dello stesso impianto. Quest'ultima rappresenta una variabile sostanziale e imprescindibile per la determinazione del valore di mercato con conseguente deprezzamento del bene per come meglio specificato nei successivi paragrafi.

**Foto 2 :** Vista dell'impianto di produzione di conglomerati bituminosi (anno di ripresa 2016).

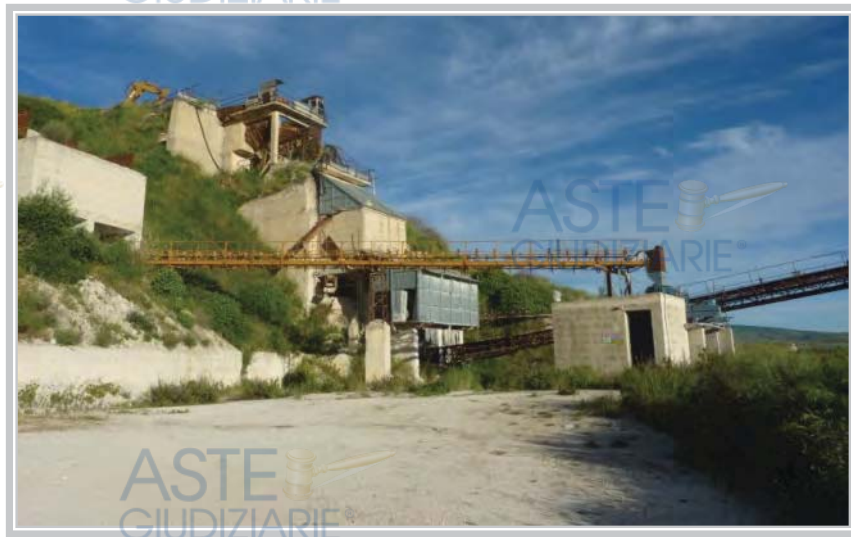
Già alla data di redazione della prima Relazione di Perizia Tecnica (anno 2016), l'impianto necessitava di significativi interventi di ripristino e/o sostituzione di parti componentistiche delle attrezzature, oggetto di atti vandalici con conseguente depauperamento del valore residuo degli stessi.

All'attualità, nel corso dei recenti sopralluoghi effettuati dallo scrivente, lo stato di conservazione dell'impianto può essere definito – analogamente all'impianto di produzione di inerti bituminosi – pessimo per la vetustà dei componenti – oggi non trascurabile – e per l'obsolescenza tecnologica intervenuta per il lungo periodo di inutilizzazione delle attrezzature e lo sviluppo tecnologico del settore.

**Foto 5 :** Impianto di frantumazione e selezione di materiali inerti (anno di ripresa 2016).

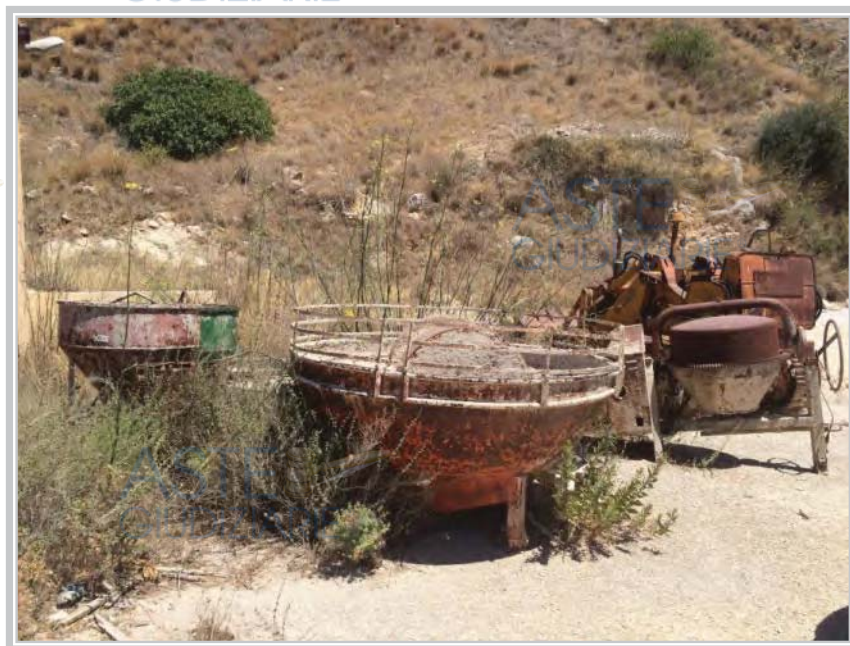
- un'impastatrice con stato d'uso pessimo;

Foto n. 7 : Impastatrice (anno di ripresa 2016)

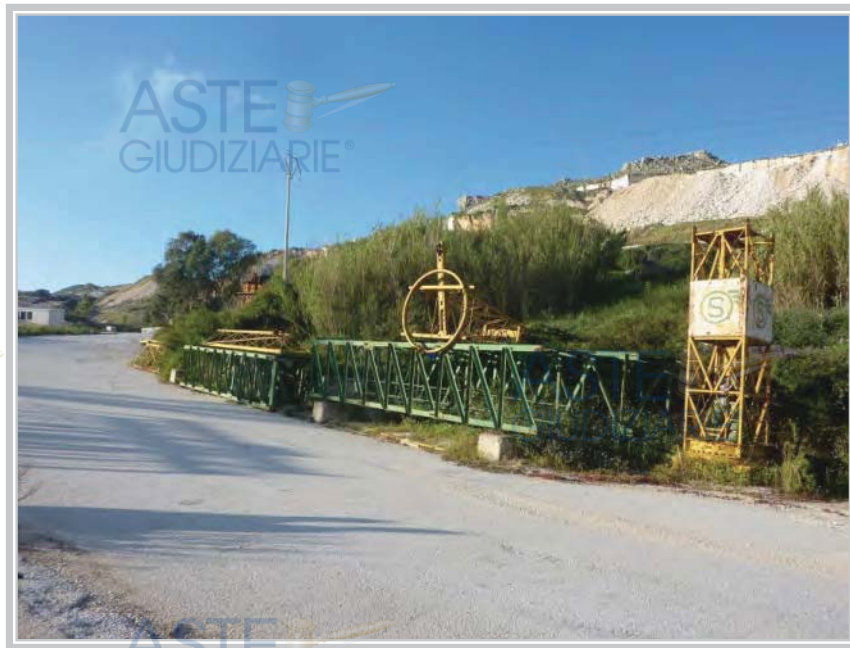
Foto n. 9 : Parti di gru a torre (anno di ripresa 2016)

➤ parti e componenti di una gru a torre, nei pressi dell'impianto di produzione di inerti bituminosi;

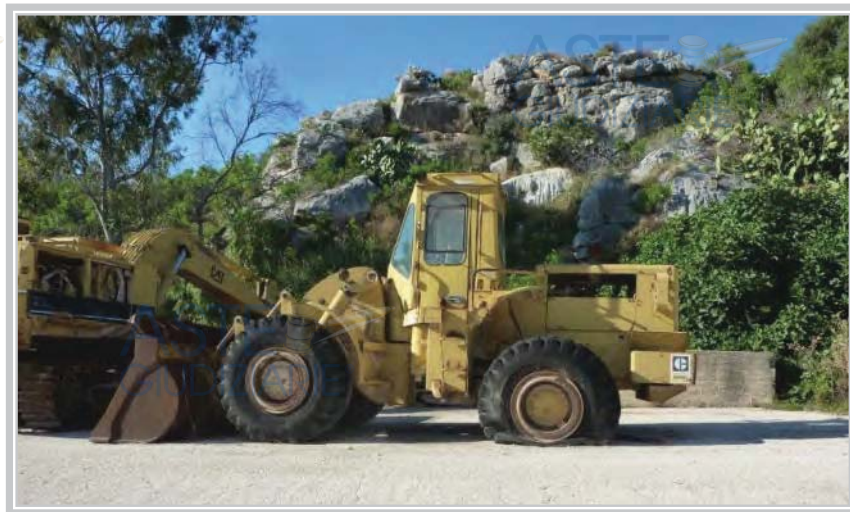
- **PALA GOMMATA CATERPILLAR MOD. 966C**, parchata nel piazzale antistante il magazzino/deposito;  
n.° di serie : 42J12347  
Anno di costruzione : 1976  
ore : non visibili  
Stato d'uso: pessimo.  
Rispetto al 2016 si registra la frantumazione dei cristalli dell'abitacolo con conseguente un peggioramento dello stato di conservazione.

**Foto n. 13 :** Pala gommata Caterpillar 966C (ripresa anno 2016)

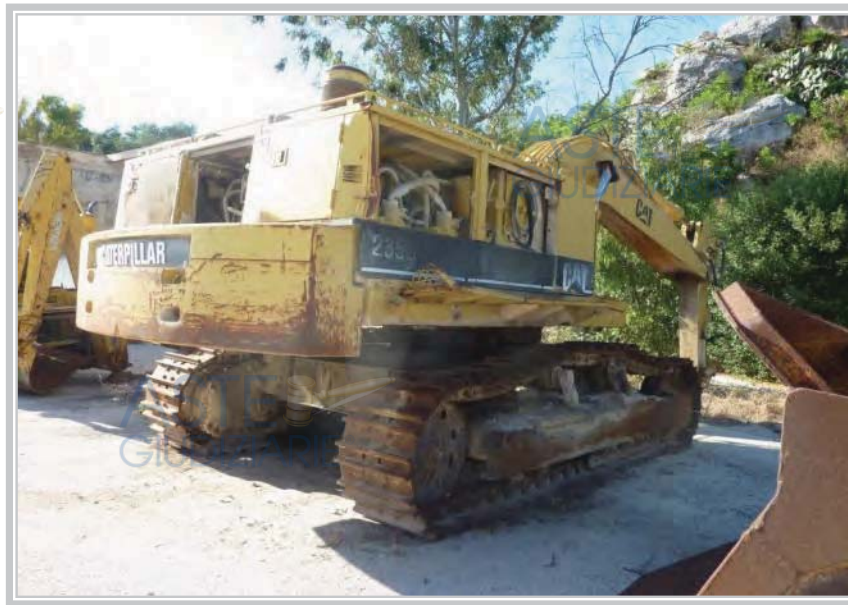
- **ESCAVATORE CINGOLATO CATERPILLAR MOD. 235D**, parchata nel piazzale antistante il magazzino/deposito;  
n.° di serie : non visibile  
Anno di costruzione : non visibile  
Ore : 15.700  
Stato d'uso : pessimo.  
Si conserva lo stato di conservazione men che mediocre già rilevato nell'anno 2016.

**Foto n. 15 :** Escavatore cingolato Caterpillar 235D (anno di ripresa 2016)

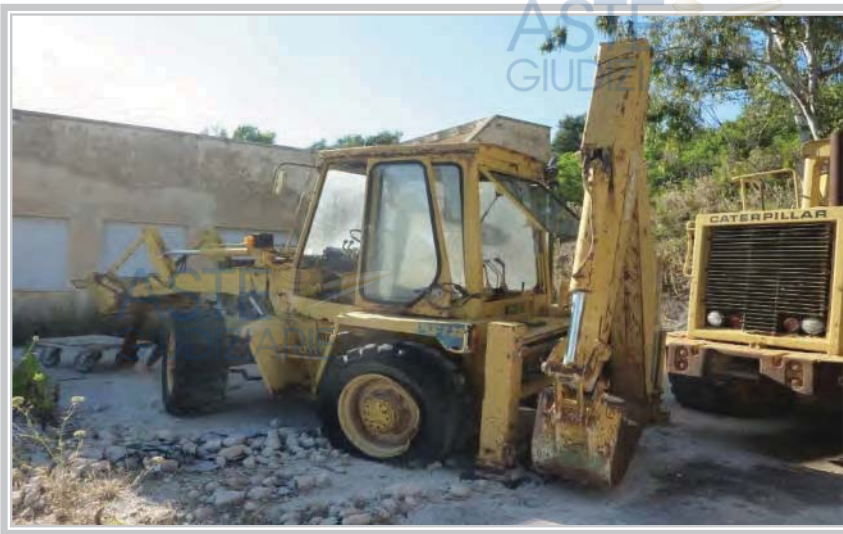
- **PALA GOMMATA VENIERI MOD. VF733**, parchata nel piazzale antistante il magazzino/deposito;  
n.° di serie : 11203  
Anno di costruzione : 1987  
Ore : 6.086  
Stato d'uso : pessimo  
All'attualità è stato registrato un peggioramento dello stato di conservazione: il mezzo è stato oggetto di furti di componenti e accessori ed oggi risulta priva di pneumatici e benna posteriore e anteriore.

**Foto n. 17 :** Pala gommata Venieri VF733 (anno di ripresa 2016)

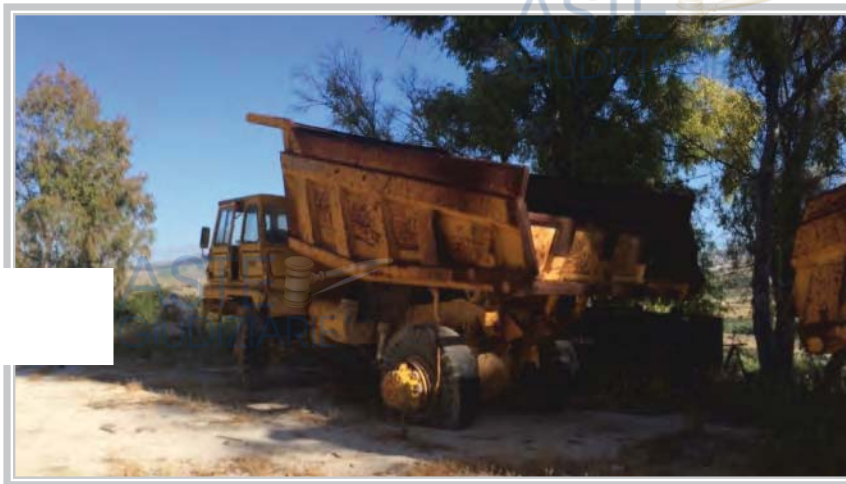
- **DUMPER RIGIDO PERLINI MOD. DP205T20**, parchata nel piazzale antistante il magazzino/deposito;  
n.° di serie : 205802525  
Anno di costruzione : non visibile  
Ore : non visibili  
Stato d'uso : pessimo  
All'attualità si rileva un peggioramento dello stato di conservazione in conseguenza di atti vandalici che hanno divelto e/o privato il mezzo di parti di carrozzeria (sportello anteriore destro, pneumatici posteriori).

**Foto n. 19** : Dumper rigido Perlini DP205 T20 (anno di ripresa 2016)

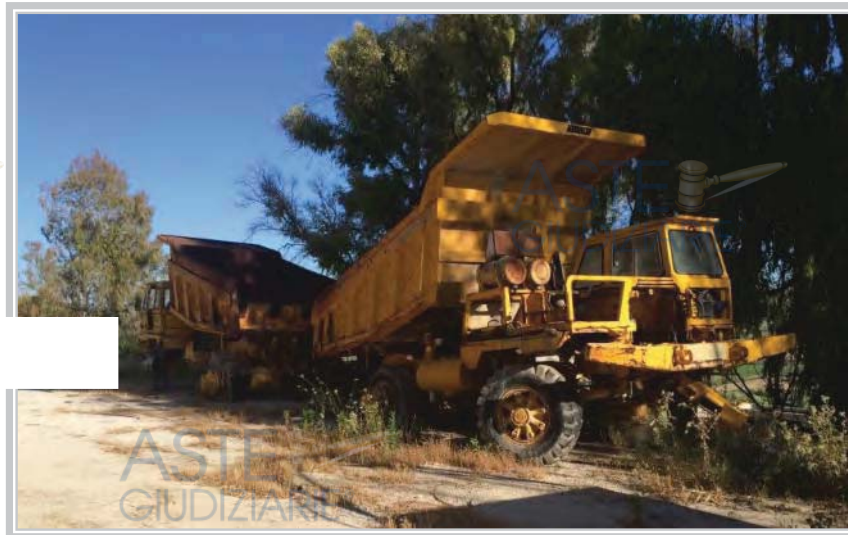
- **DUMPER RIGIDO PERLINI MOD. DP205T20**, parchata nel piazzale antistante il magazzino/deposito;  
n.° di serie : non visibile  
Anno di costruzione : non visibile  
Ore : non visibili  
Stato d'uso : pessimo – il mezzo risulta privo dei pneumatici posteriori.

**Foto n. 21** : Dumper rigido Perlini DP205 T20 (anno di ripresa 2016)

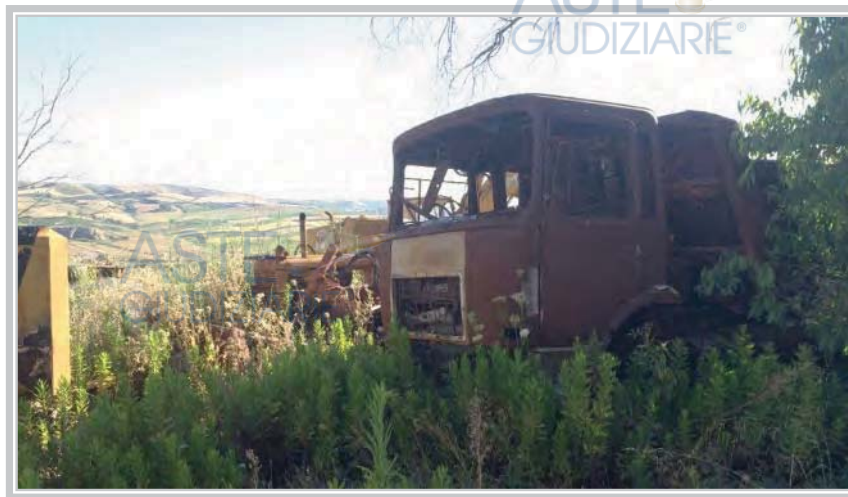
- **AUTOCARRO CASSONE RIBALTABILE MARCA MANN MODELLO SCONOSCIUTO** : parchato nel piazzale antistante il magazzino/deposito;  
Targa : non presente - n.° di telaio : non visibile,  
Anno immatricolazione : sconosciuto  
Chilometri : non visibili  
Stato d'uso : pessimo  
All'attualità il mezzo presenta un peggioramento dello stato di conservazione già rilevato, in quanto, oltre ai danni precedenti dovuti al coinvolgimento del mezzo in un incendio, è stato oggetto di atti vandalici che lo hanno privato di parti della carrozzeria.

**Foto n. 23** : Autocarro con cassone ribaltabile MAN (anno di ripresa 2016)

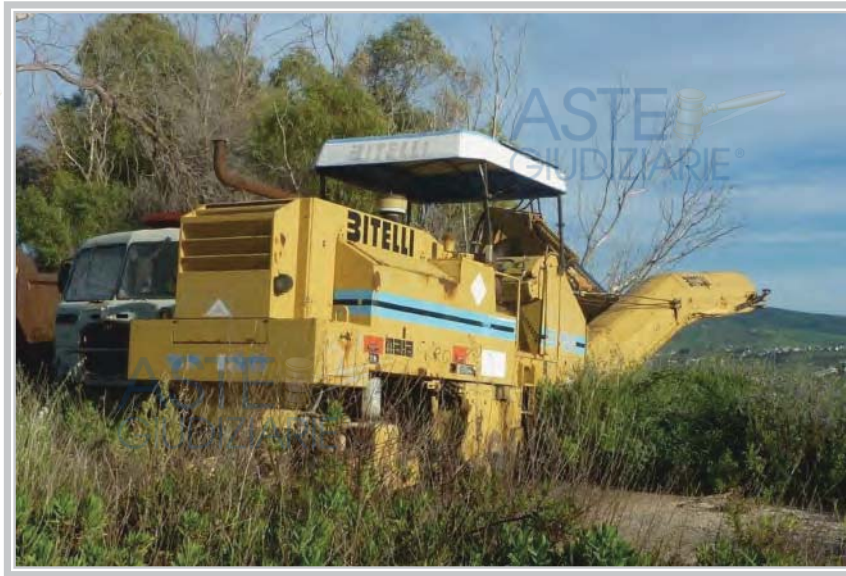
- **FRESATRICE PER ASFALTO BITELLI MAIA MOD. SF150**, parchata nel piazzale antistante il magazzino/deposito;  
n.° di serie : non visibile  
Anno di costruzione : 1990  
Ore : non visibili  
Stato d'uso : pessimo – all'attualità si registra un peggioramento dello stato di conservazione, in quanto, il mezzo risulta tra quelli coinvolti nell'incendio del 4 agosto 2021.

**Foto n. 25** : Fresatrice per asfalto Bitelli Maia SF 150 (anno di ripresa 2016)

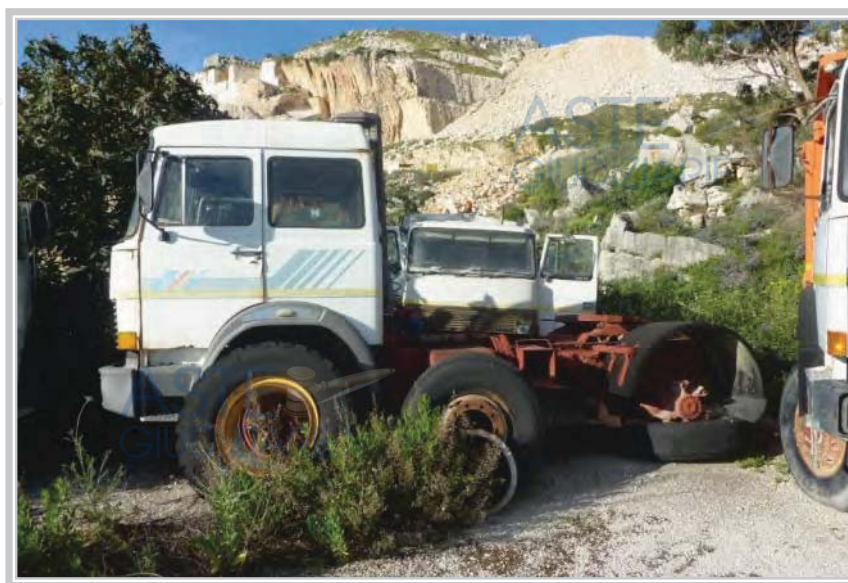
Stato d'uso : pessimo

Allo stato attuale si rileva un peggioramento dello stato di conservazione già pessimo, in quanto il mezzo risulta tra quelli coinvolti nell'incendio del 4 agosto 2021.

**Foto n. 27** : Trattore stradale Fiat Iveco 190-35 targato TP: 784 (anno di ripresa 2016)

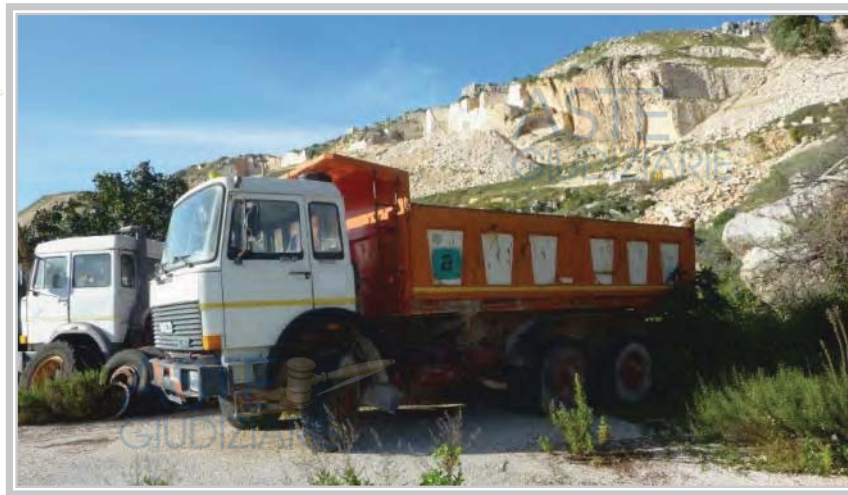
Stato d'uso : pessimo

All'attualità il mezzo risulta vandalizzato: privo delle sponde del cassone, privo di parabrezza e cristalli laterali dell'abitacolo e risultano divelte alcune parti e componenti della carrozzeria.

**Foto n. 29** : Autocarro con cassone ribaltabile Fiat Iveco 330-35 targato TP: 265  
(anno di ripresa 2016)

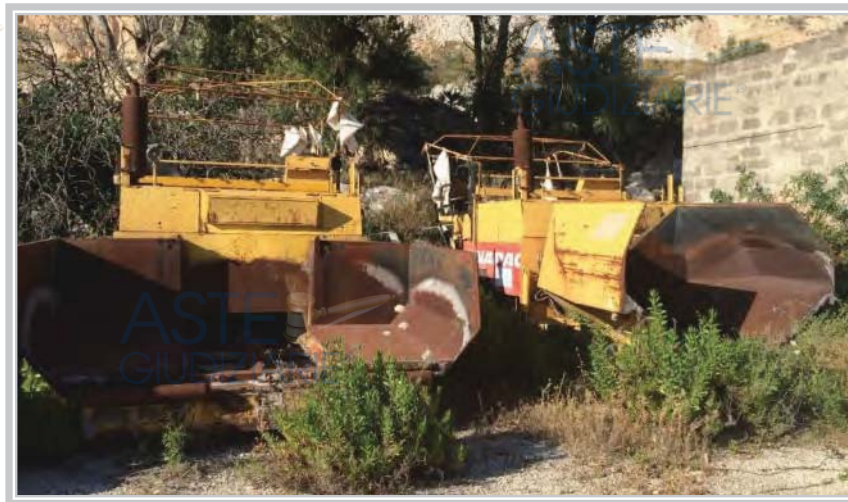
- **N. 2 FINITRICI GOMMATE DYNAPAC MOD. 11011R**, parchate nel piazzale antistante il magazzino/deposito;  
n.° di serie: non visibile  
Anno di costruzione: non visibile  
Ore : non visibili  
Stato d'uso: pessimo  
All'attualità si registra un peggioramento dello stato d'uso – già pessimo – per i danni subiti nel corso dell'incendio del 4 agosto 2021.

**Foto n. 31** : n. 2 Finitrici Dynapac 11011R (anno di ripresa 2016)

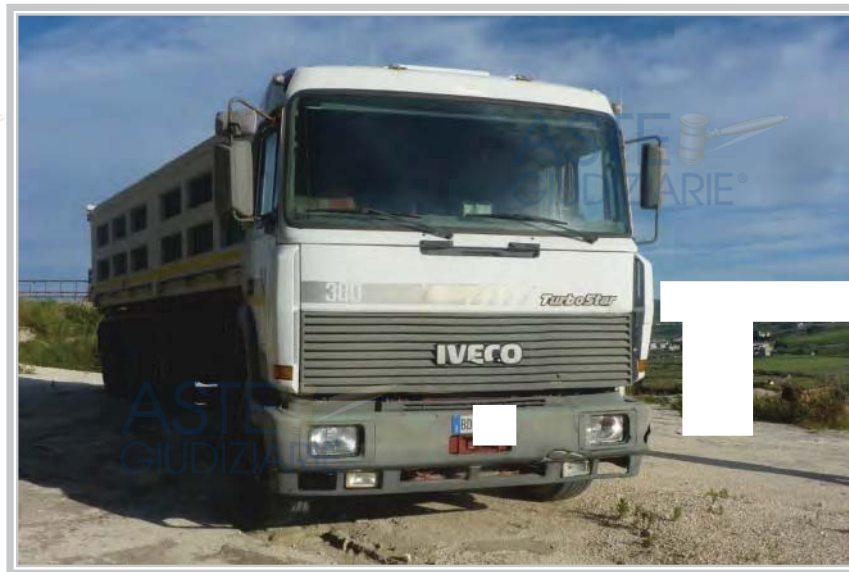
Stato d'uso : pessimo – il mezzo all'attualità risulta vandalizzato e inutilizzabile

**Foto n. 33 :** Trattore stradale Fiat Iveco 190-38 targato BD FC (anno di ripresa 2016)

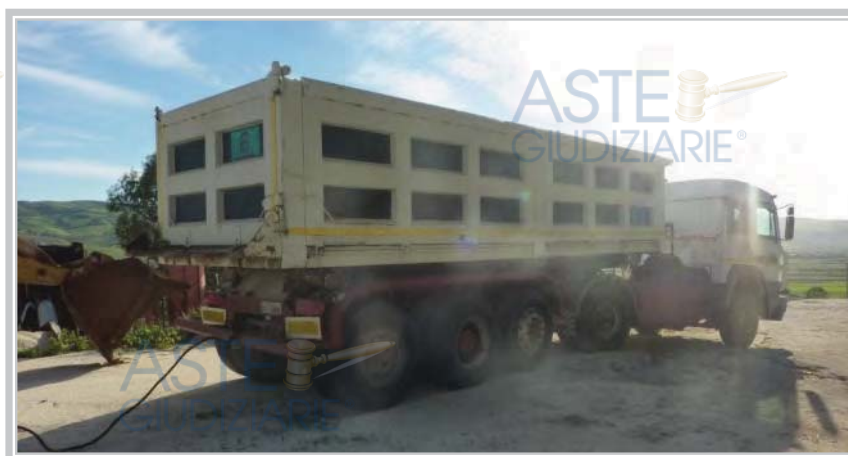
- **SEMIRIMORCHIO CON CASSONE A SPONDE METRA MOD. S49TN:** parchato nel piazzale sottostante il magazzino/deposito,  
Targa : CT ( 386  
n.° di telaio ZA9S49TN000071620  
Anno immatricolazione : 12/06/1992  
Stato d'uso : pessimo – all'attualità il cassone risulta vandalizzato e privo di parte delle sponde laterali.

**Foto n. 35 :** Semirimorchio Metra S49TN (anno di ripresa 2016)

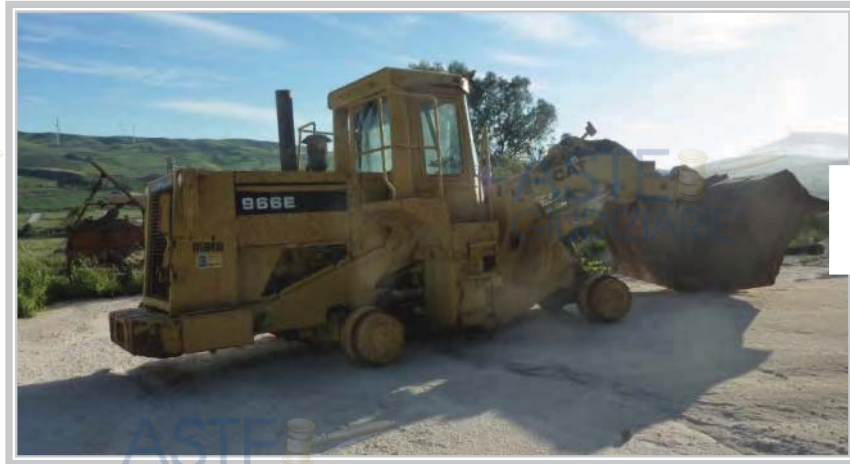
- **PALA GOMMATA CATERPILLAR MOD. 966E**, parchata nel piazzale sottostante il magazzino/deposito;  
n.° di serie : 94x06495  
Anno di costruzione : 1986  
Ore : non visibili  
Stato d'uso : pessimo

Foto n. 37 : Pala gommata Caterpillar 966E (anno di ripresa 2016)

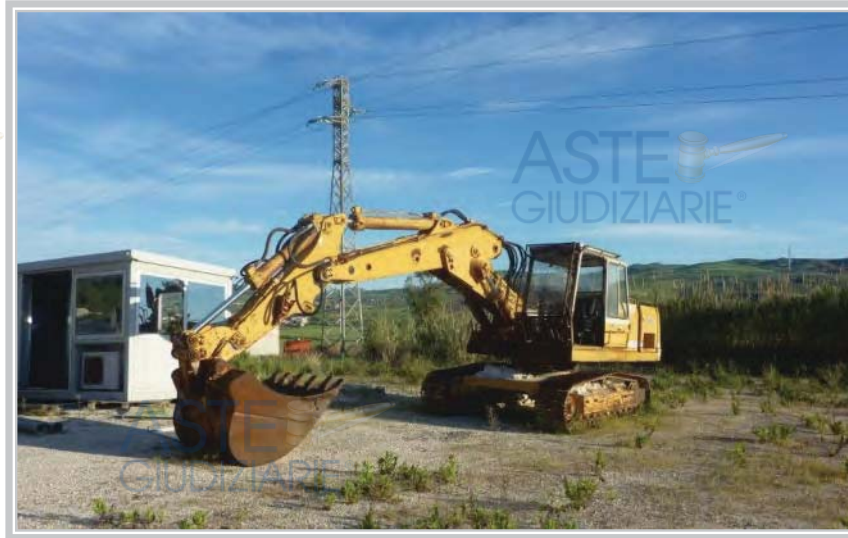
- **ESCAVATORE CINGOLATO LIEBHER MOD. 922**, parchato nel piazzale antistante l'impianto di produzione bitume;  
n.° di serie : non visibile  
Anno di costruzione : non visibile  
Ore : non visibili  
Stato d'uso : pessimo

**Foto n. 39** : Escavatore cingolato Liebherr 922 (anno di ripresa 2016)

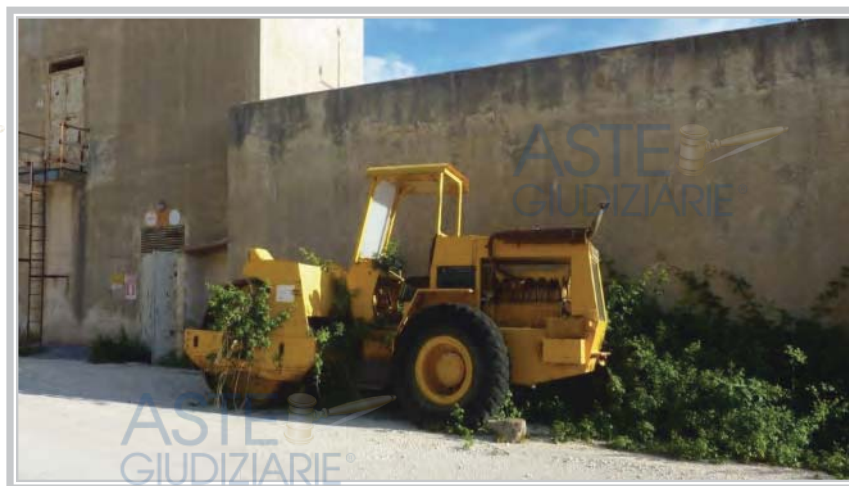
Stato d'uso : pessimo

**Foto n. 41** : Rullo compattatore montamburio Bitelli Tifone (anno di ripresa 2016)

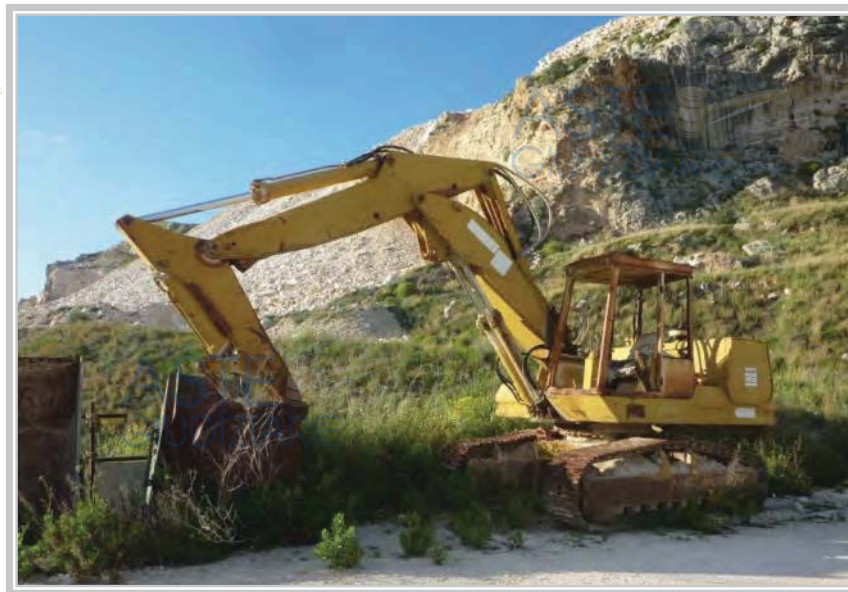
Stato d'uso : pessimo (fuori produzione) – all'attualità si registra un peggioramento dello stato d'uso già rilevato nell'anno 2016.

**Foto n. 43 :** Escavatore cingolato Benfra (anno di ripresa 2016)

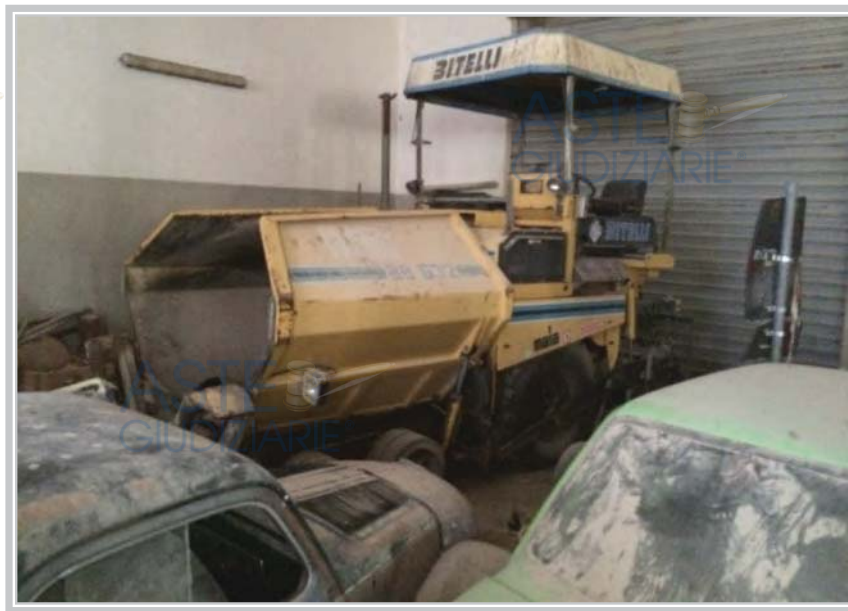
- **FINITRICE GOMMATA BITELLI MAIA MOD. BB632**, ricoverata all'interno del deposito / magazzino;  
n.° di serie : non visibile  
Targa di cantiere : RAL861  
Anno di costruzione : non visibile  
Ore : non visibili  
Stato d'uso : pessimo

**Foto n. 45 :** Finitrice gommata Bitelli Maia BB632 (anno di ripresa 2016)

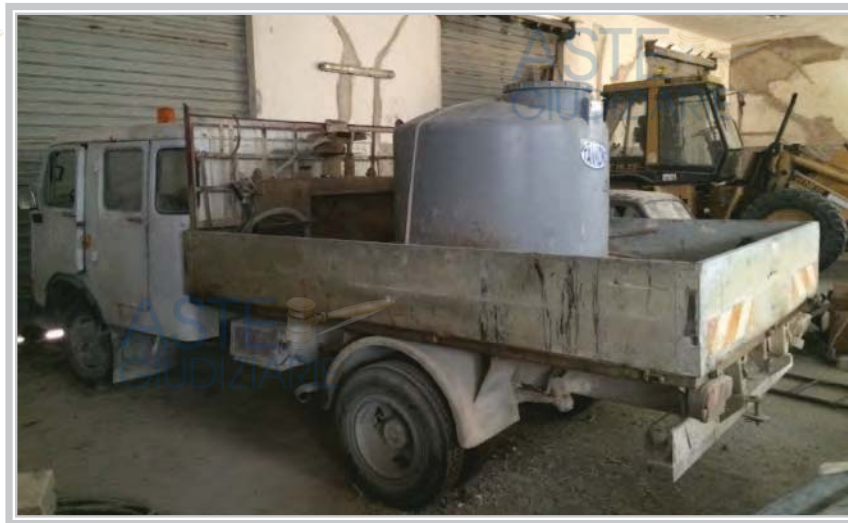
Stato d'uso : pessimo — all'attualità il mezzo risulta completamente vandalizzato ed inutilizzabile

**Foto n. 47 :** Autocarro con cassone a sponde Fiat Iveco 40 targato TP 5325 (anno di ripresa 2016)

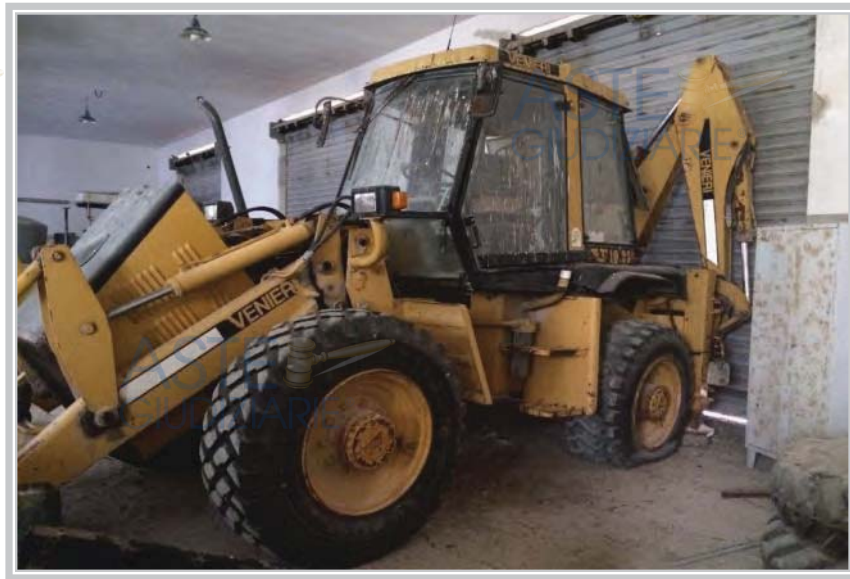
- **PALA GOMMATA VENIERI MOD. VF10.23B** : ricoverata all'interno del deposito/magazzino;  
n.° di serie : 15071  
Targa di cantiere : ABJ3.  
Anno di costruzione : non visibile  
Ore : 1.900  
Stato d'uso : pessimo – all'attualità il mezzo risulta completamente  
vandalizzato ed inutilizzabile

**Foto n. 49** : Pala gommata Venieri VF10.23B (anno di ripresa 2016)
