TRIBUNALE DI VERONA

PERIZIA DI STIMA

Procedura esecutiva n. 48/2025 RGE

| Ubicazione | Zimella (VR), via Stazione n. 2010 |

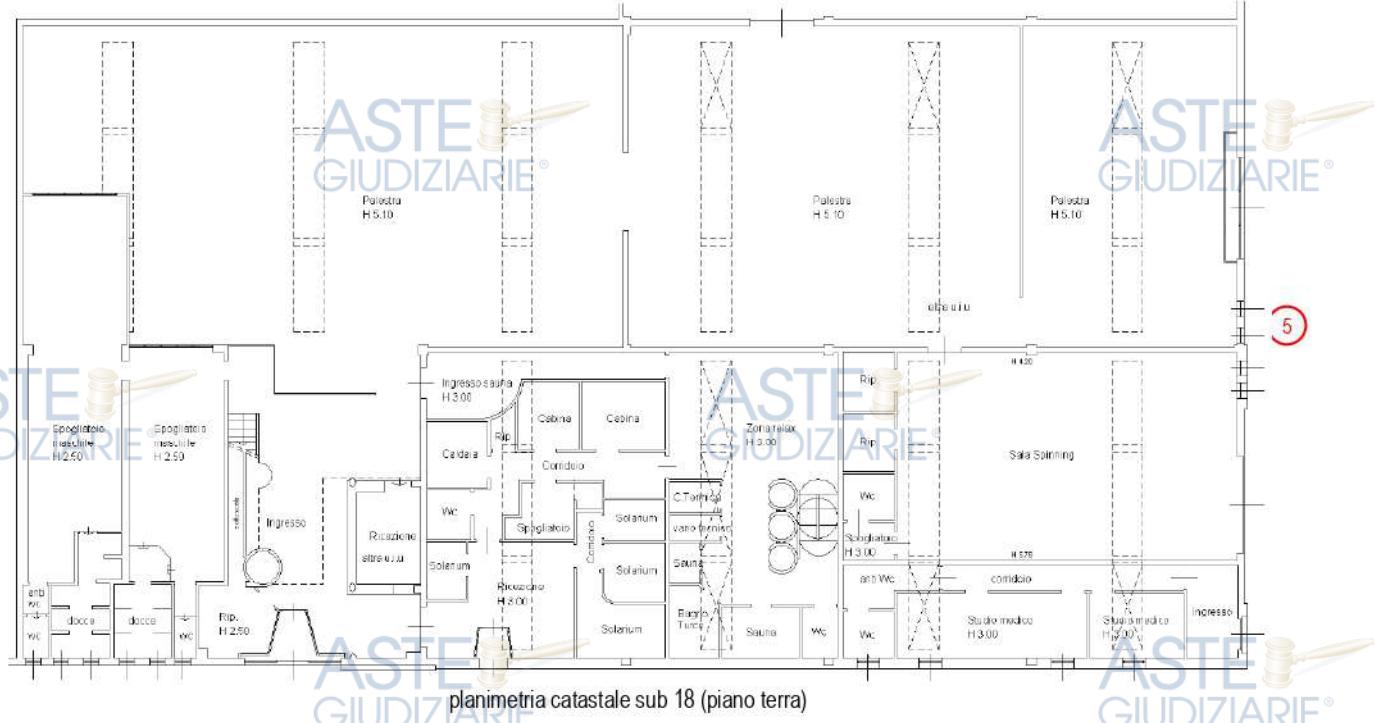
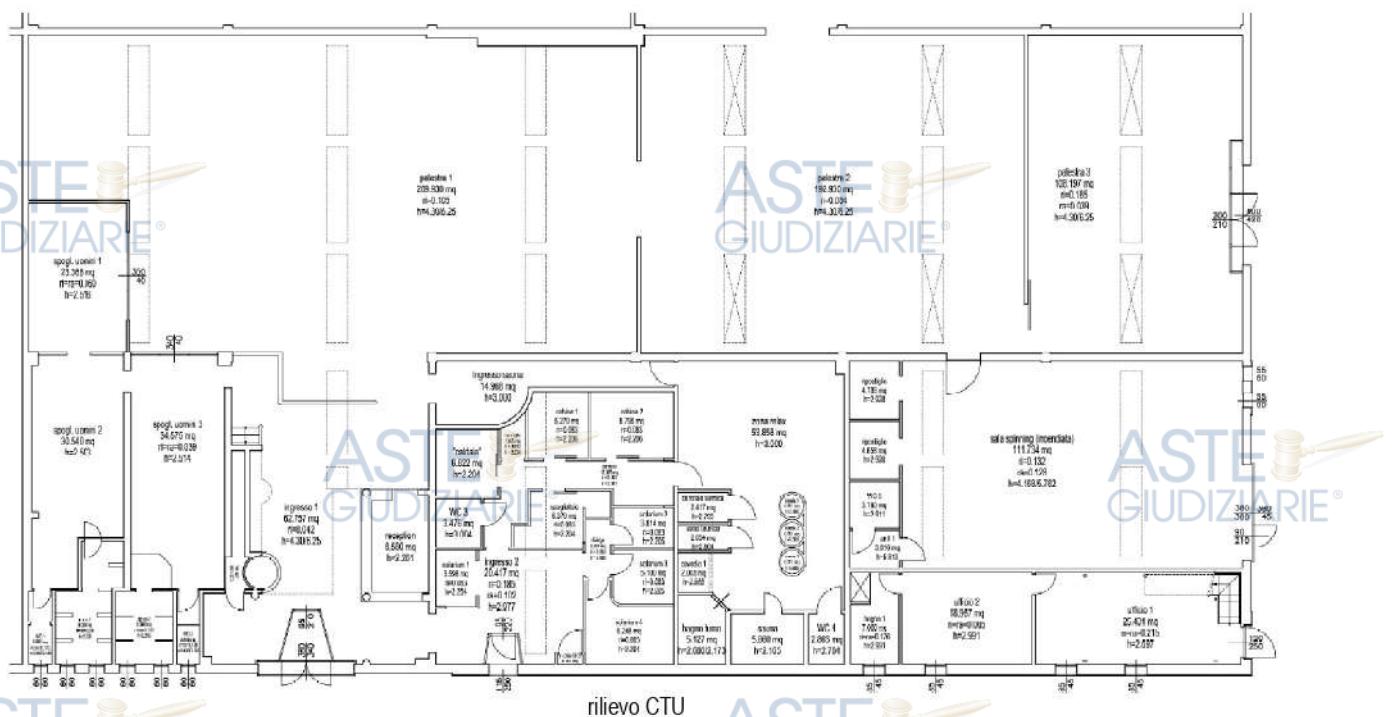
PIANO TERRA
H = 2.165/6.250

La descrizione catastale della palestra, del centro estetica con zona relax e degli uffici – con caratura censuaria validata d'ufficio nel 2011 – risulta corrispondente a quanto rilevabile in situ in termini di consistenza superficiale ma non di configurazione architettonica (vedi oltre). Il settore destinato a uffici, infatti, è totalmente assente in atti. La pianta d'insieme, scalata al trecento, fornisce già l'indicazione di alcune difformità: 1) la finestra interno su interno dello spogliatoio maschile n. 1 è diversamente posizionata; 2) lo spogliatoio maschile sul confine nord del subalterno ha un divisorio alto 2,15 metri; 3) il muro d'ambito della palestra n. 1, dove si trova l'insegna, ha dei placcaggi in cartongesso a formare due mazzette e una risega; 4) ulteriori tre lunette sono oscurate con pannellature facilmente rimuovibili e 5) le due finestre segnate per la palestra n. 3 non ci sono. Sia nel banco della *reception* sia nella palestra n. 2, incomprensibilmente, si legge la dicitura “*altra u.i.u.*” (vedi sottolineature).

Sui tre ingrandimenti al piano terra si può osservare che 6) nello spogliatoio maschile n. 2 non è segnata una spalla portante, sulla quale poggia la putrella di sostegno alla mezzeria degli orizzontamenti al primo piano; 7) la spalla sullo stipite della porta d'ingresso allo spogliatoio maschile n. 3 è piena e priva di concavità; 8) il sottoscala non ha larghezza costante ma esibisce un restringimento dov'è esibito il pieno spessore del muro maestro, dopo una sottile lastra di separazione dello spogliatoio uomini n. 3; 9) non ci sono divisorì tra la bussola – che peraltro ha dimensioni leggermente diverse da quelle in planimetria catastale – e il sottoscala. Su uno stipite della porta del sottoscala stesso si vede una colonna portante; 10) le prese di luce (indiretta) del centro estetica non arrivano all'ingresso dell'area relax; 11) manca una nicchia tecnica fianco bussola d'ingresso nel centro estetica; 12) l'ispessimento murario dato da una delle spalle strutturali si vede anche nel corridoio e ha posizione diversa da quella rappresentata in planimetria; 13) la “sauna” è completamente dismessa e ridotta a un cavedio; 14) nella zona relax non esistono prese di luce dall'esterno, nemmeno indirette; 15) un placcaggio in cartongesso copre totalmente la spalla nell'angolo libero; 16) tra le docce e il muro non si trovano manufatti di sorta; 17) lo “spogliatoio” è in realtà un antibagno, per quanto allo stato di fatto impraticabile e 18) gli “studi medici” sono stati completamente dismessi e riconvertiti a uffici, senza che della trasformazione vi sia alcuna traccia in atti.
