RELAZIONE TECNICA D'UFFICIO

PROCEDIMENTO DI ESECUZIONE IMMOBILIARE

REs 310/2010

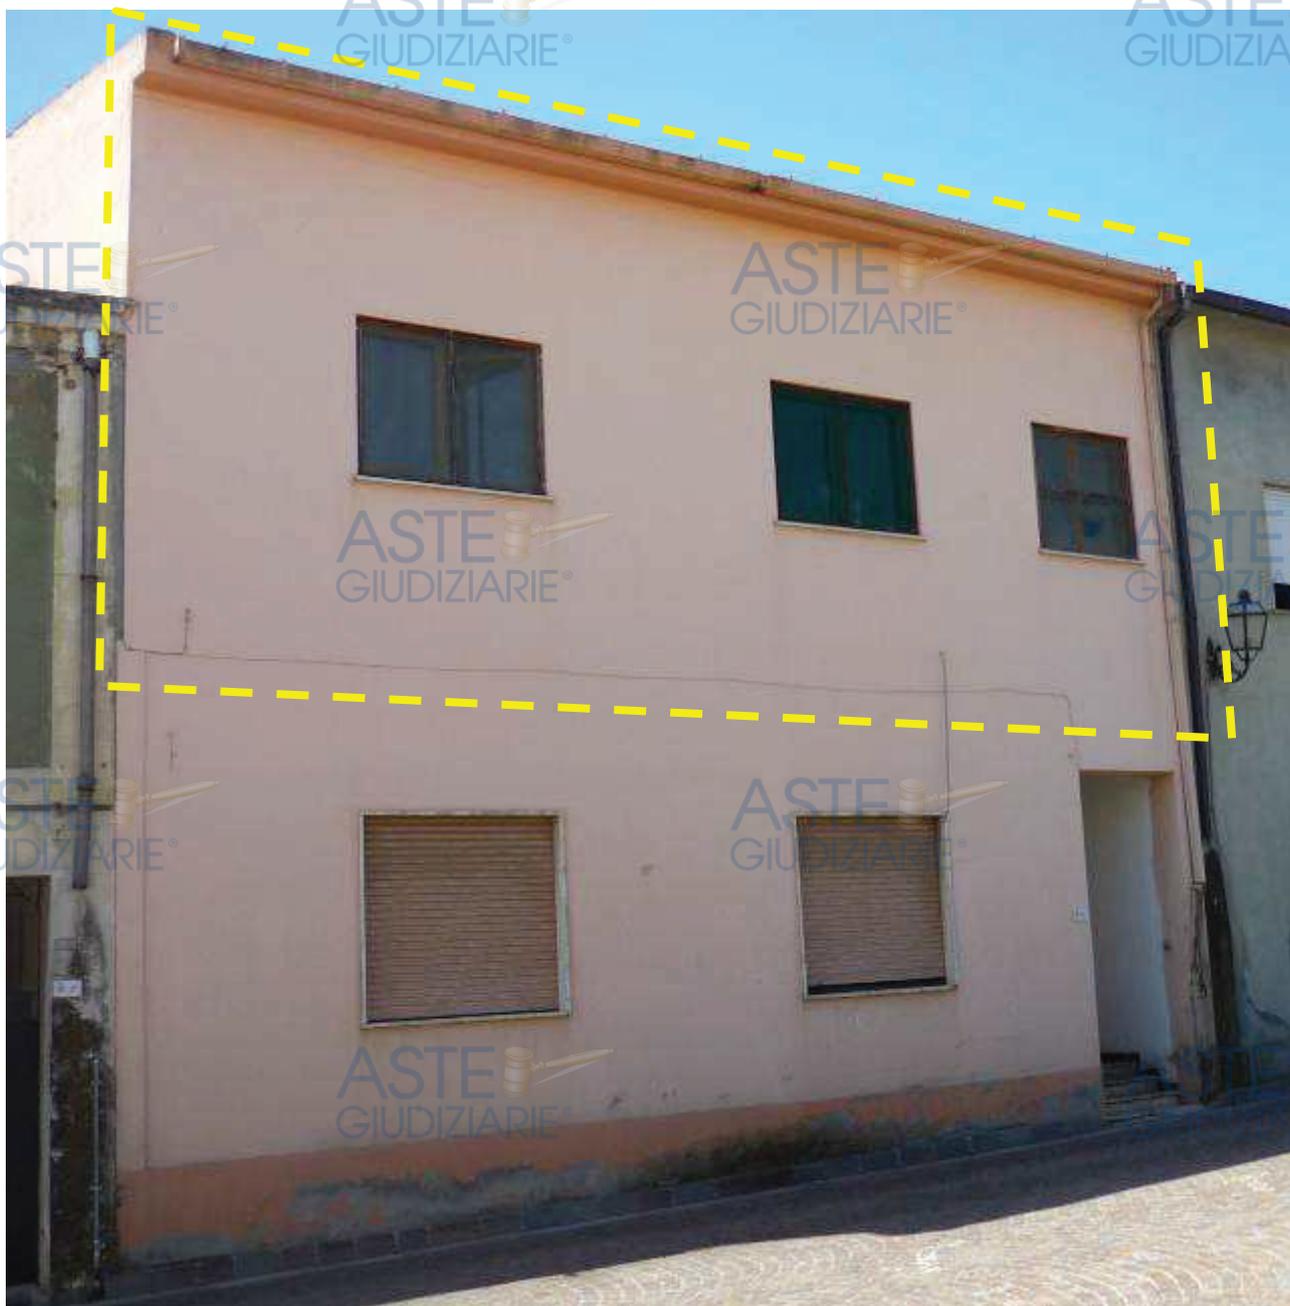
Figura 9, Prospetto sulla Piazza Repubblica

La base dell'edificio, di altra proprietà, presenta evidenti tracce di umidità di risalita. Si osservano diversi cavi a vista che attraversano o pendono sulla facciata.

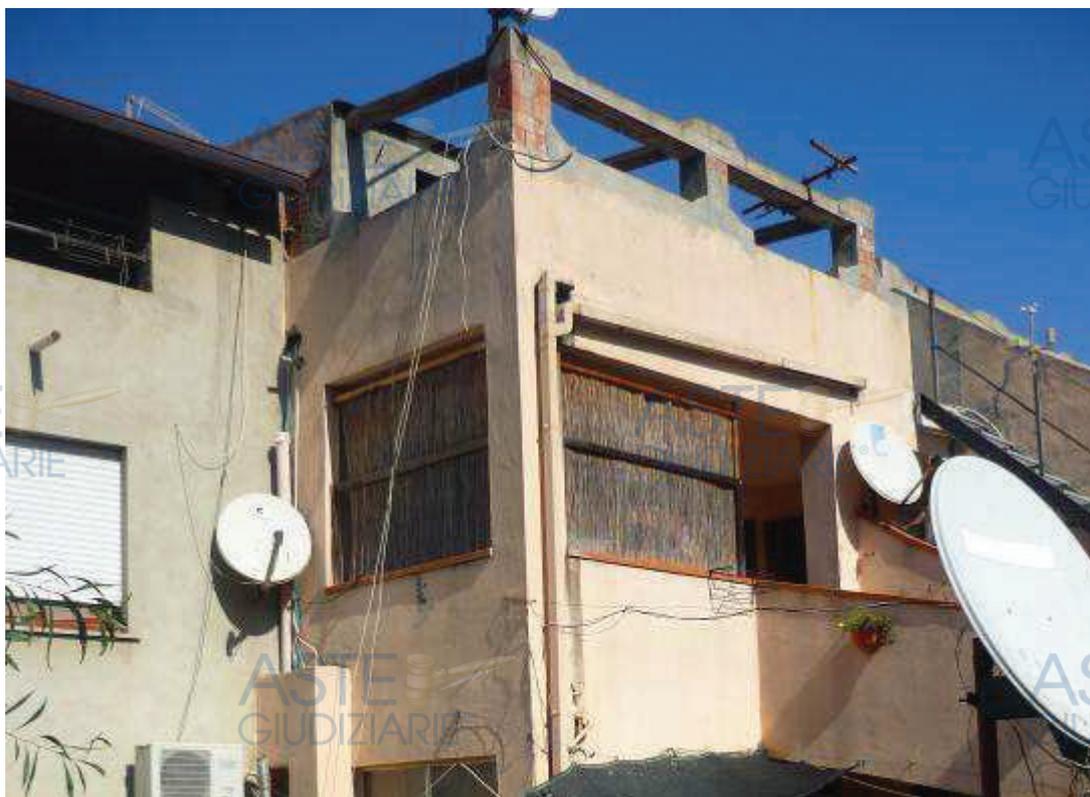
Figura 12, Veranda coperta di ingresso

L'aspetto dell'ingresso appare disordinato per la presenza di antenne, cavi, sistema di pluviali posticci, nonché di tracce di umidità e muri mal rifiniti. Il tutto

amplificato dalla costruzione sovrastante, terrazza/sottotetto al grezzo e con materiali edili accatastati sulla copertura.

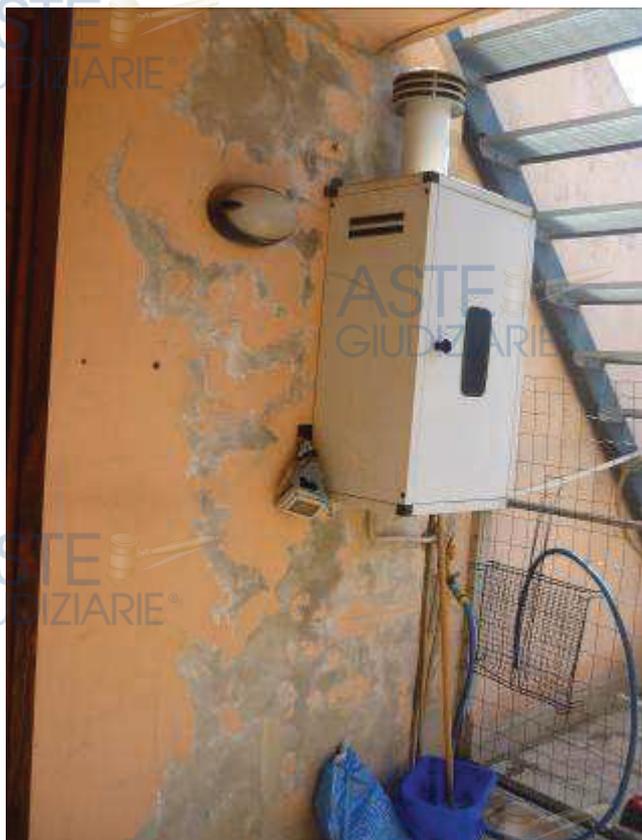
Figura 14, Caldaia

I muri, intonacati e tinteggiati, risultano ammalorati soprattutto nella fascia scoperta, in cui è posizionata la scala e la caldaia a gas. In questa zona è stata montata anche una struttura lignea che regge una stuoia precaria con funzione ombreggiante.

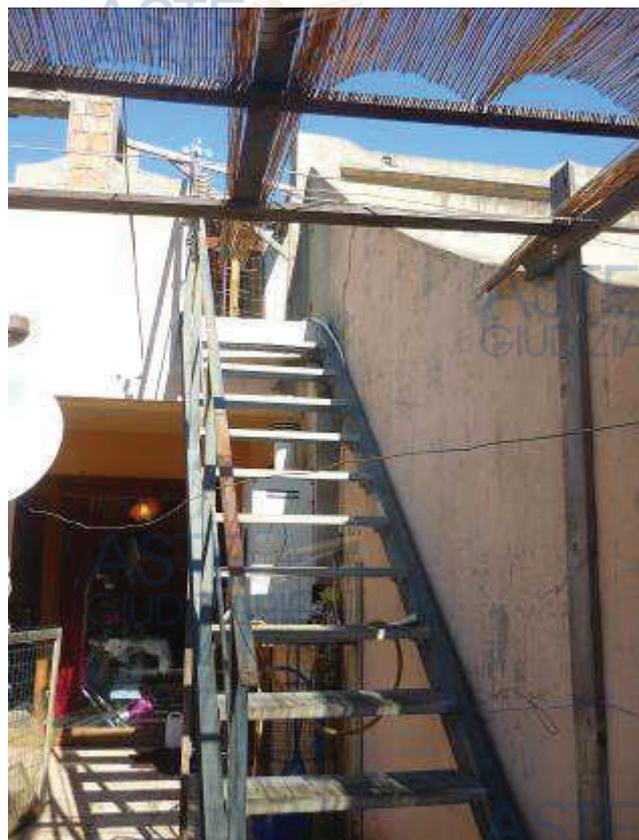
Figura 15, Scala

Dalla rampa si accede alla veranda, che, con una particolare forma a L, risulta coperta solo nella parte aderente allo stabile, mentre nella porzione scoperta presenta una scala (non prevista in progetto) che conduce al piano sovrastante.

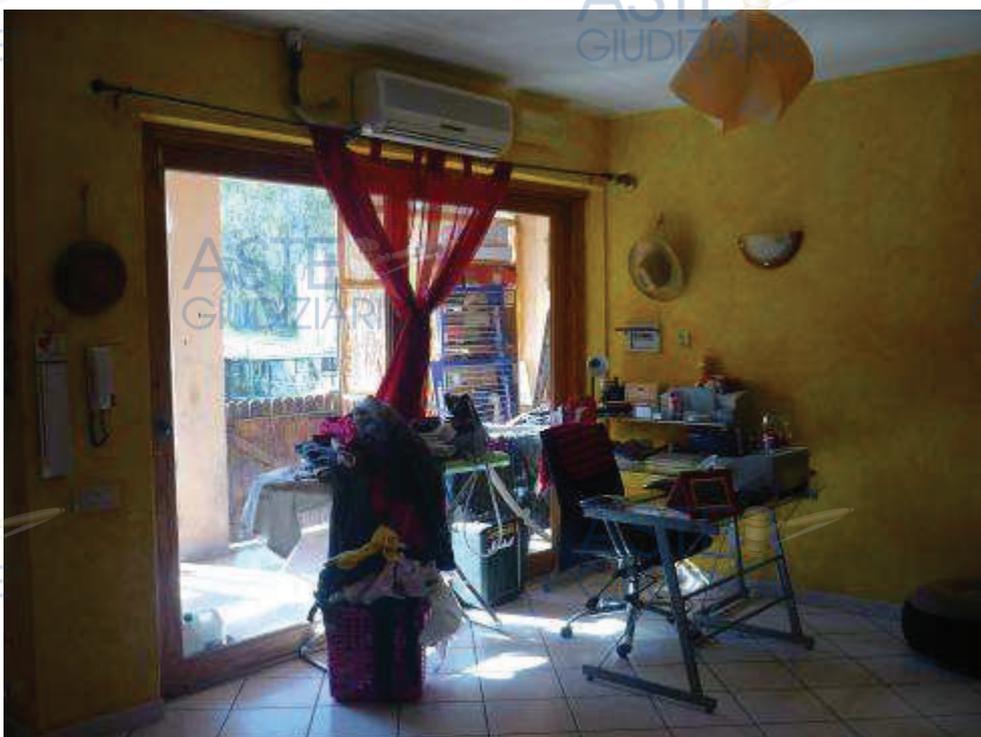
Figura 22, Infisso sulla veranda e split a parete

Oltre al camino è installato anche uno split a parete sopra la portafinestra ad ante scorrevoli. L'impianto è certamente successivo alla realizzazione dell'immobile in quanto i cavi e i tubi sono a vista, dichiarando un intervento posteriore alla costruzione. L'unità esterna è collocata nella copertura.

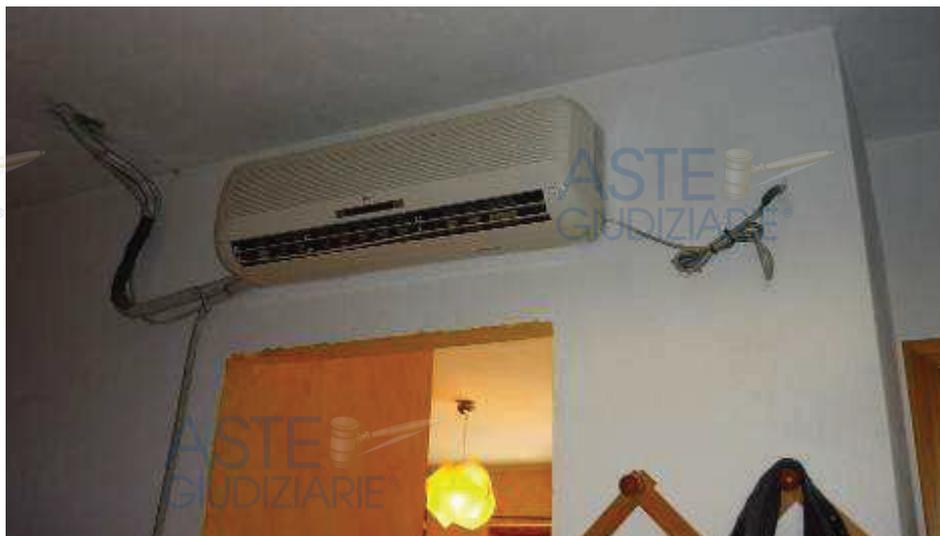
Figura 26, Split corridoio

L'ampio disimpegno, come già detto, presenta delle pareti tinteggiate di un colore crema chiaro, mentre il pavimento e il battiscopa, così come in tutta la casa, sono uguali a quelli del soggiorno. Si possono notare le bocchette per l'aria calda collegate al termo camino e l'unità a parete per la climatizzazione. Anche in questo caso è evidente come l'installazione sia successiva ai lavori edili, poiché cavi e tubazioni sono a vista o volanti.

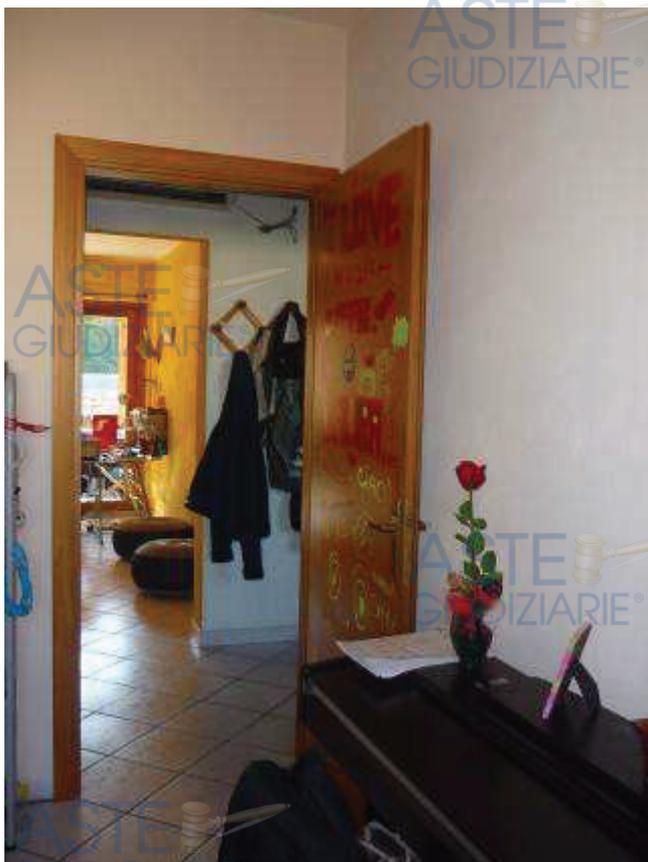
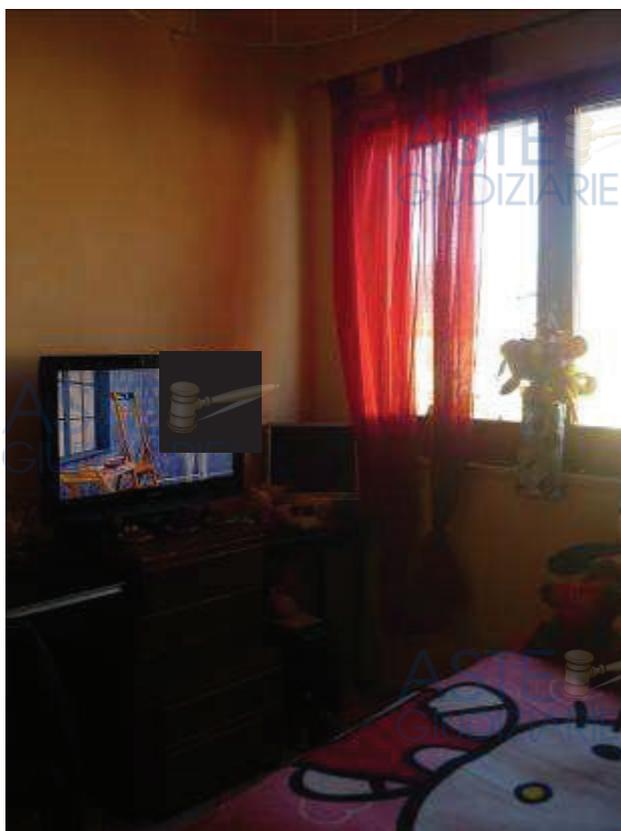
Figura 30, Camera 2

La camera posta frontalmente rispetto al soggiorno presenta delle scritte nelle pareti e nella porta di ingresso, quindi sicuramente richiede della manutenzione, se non la sostituzione dell'infisso che, in quanto laminato, rischia di rovinarsi irreversibilmente utilizzando gli specifici prodotti per questo tipo di pulizia.

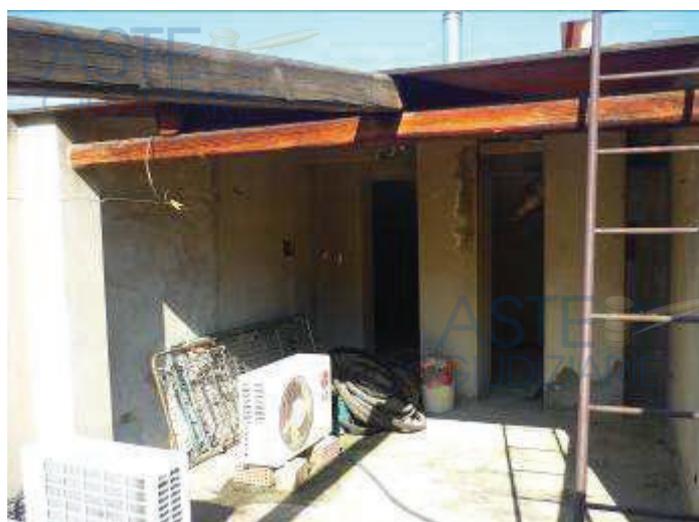
Figura 40, Copertura

La salita si conclude in una terrazza non pavimentata prospiciente tre locali sottotetto al grezzo con materiali edili accatastati come ad indicare la presenza di un cantiere in corso. Risulta realizzata una struttura portante di copertura con travi in legno sormontata in parte da un tavolato. Il manto finale appare concluso solo in parte mentre tegole non posate sono disposte impilate sulla falda. In facciata, verso il cortile, si sviluppa un parapetto sormontato da pilastri in muratura non rifiniti e travi lignee.

Tale terzo livello risulta totalmente difforme dagli elaborati grafici concessori, che prevedono una copertura a due falde con doppio sottotetto non accessibile.

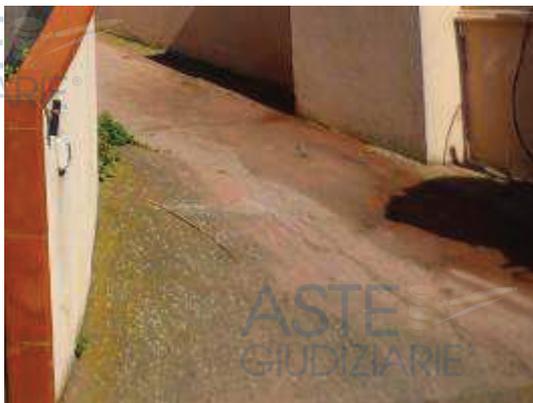
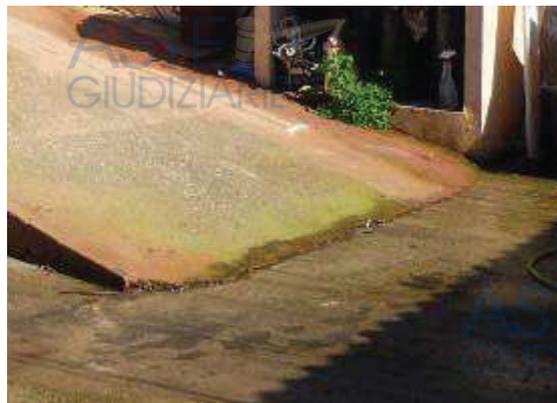
La rampa non è pavimentata e ci sono vari punti in cui crescono delle erbacce e prolifera il muschio.

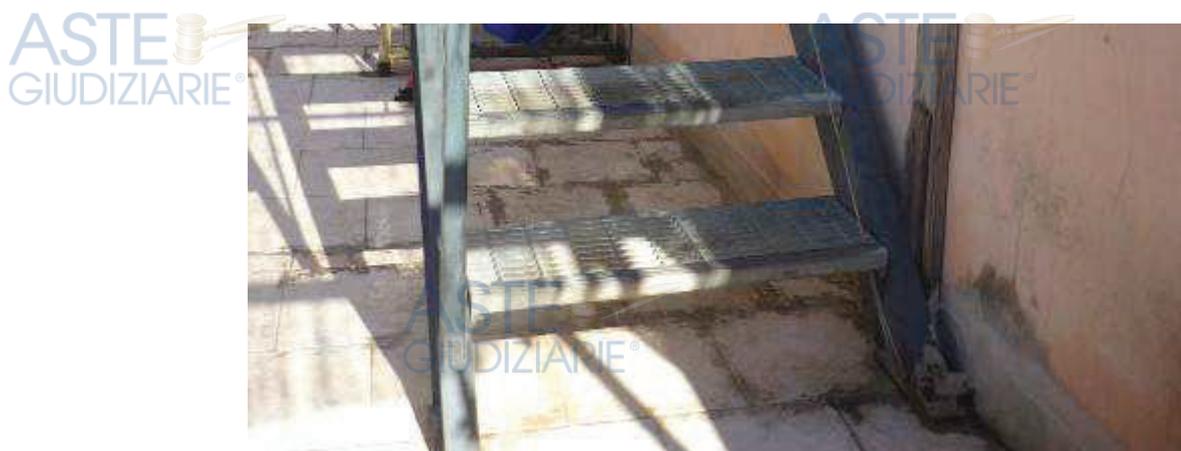
Figura 46, Dettaglio terrazza

La veranda è pavimentata con piastrelle in ceramica sui colori del rosa di due formati, quadrato nella parte coperta, rettangolare con posa sfalsata nella porzione aperta. Qui risultano evidenti zone in cui le fughe e le zone circostanti sono ammalorate e in cattive condizioni.

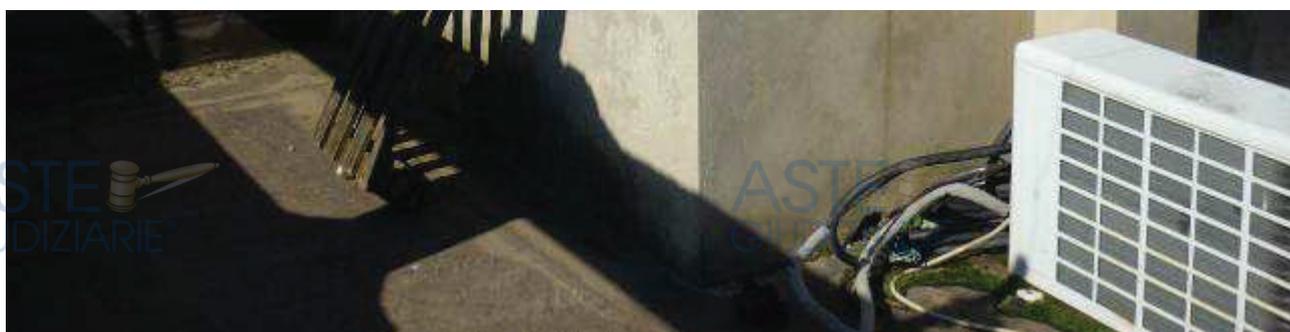
Figura 47, Dettaglio pavimento ultimo livello

Il piano di calpestio La copertura ha un semplice strato di finitura cementizio sopra lo strato di impermeabilizzazione, con parti in cui si evidenzia la presenza di muschi.

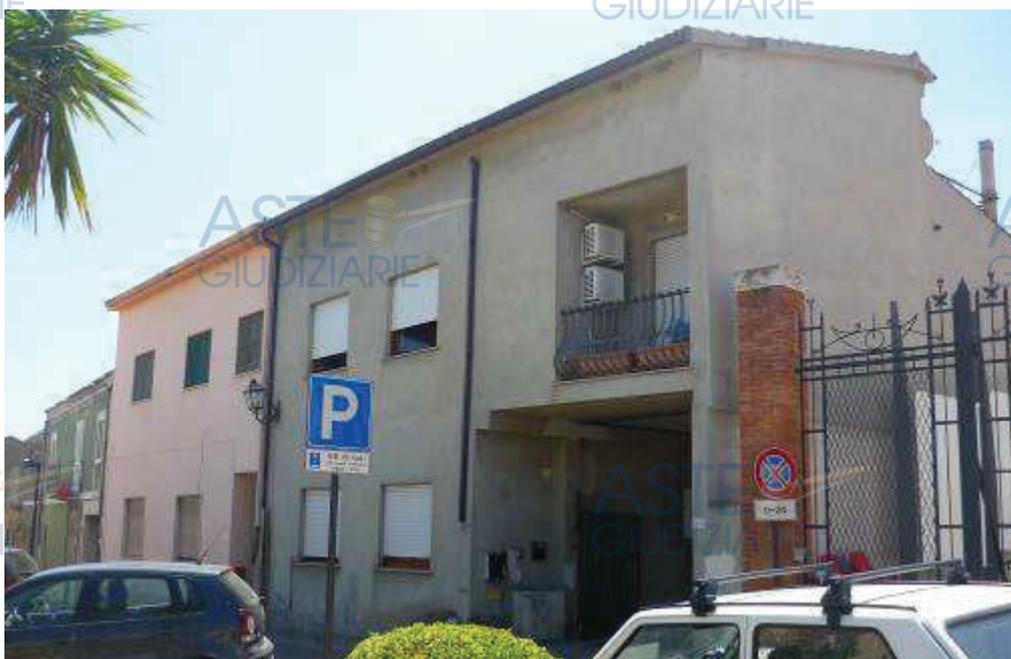
Figura 52, Prospetto su Piazza Repubblica

Il prospetto non è tinteggiato e risulta ovunque ammalorato a causa di umidità diffusa e di risalita.

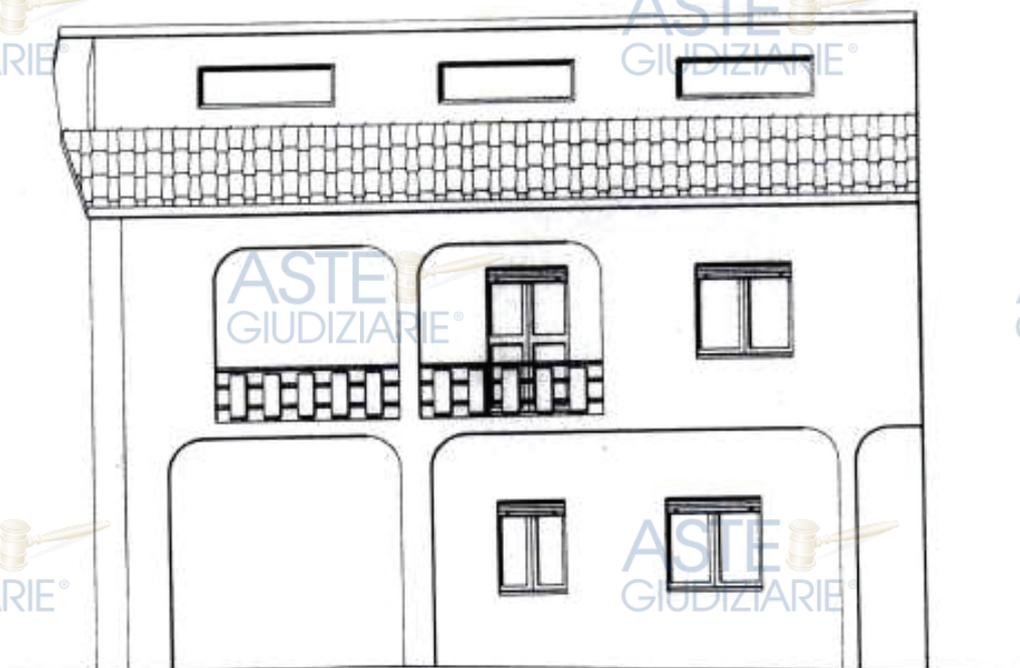
Figura 55, Prospetto come da elaborati grafici
allegati alla concessione edilizia n.64 del 29.09.1998

La fisionomia del prospetto interno appare palesemente difforme da quella presente negli elaborati grafici concessori. Oltre alle lievi variazioni formali relative agli spigoli arrotondati della struttura di facciata, la veranda con ringhiera del primo piano, prevista in progetto, è sostituita da una chiusura in muratura nella porzione bassa e da degli infissi in quella alta. L'ultimo livello in particolare non risponde minimamente alle indicazioni progettuali come più avanti descritto nel quesito n°6 .

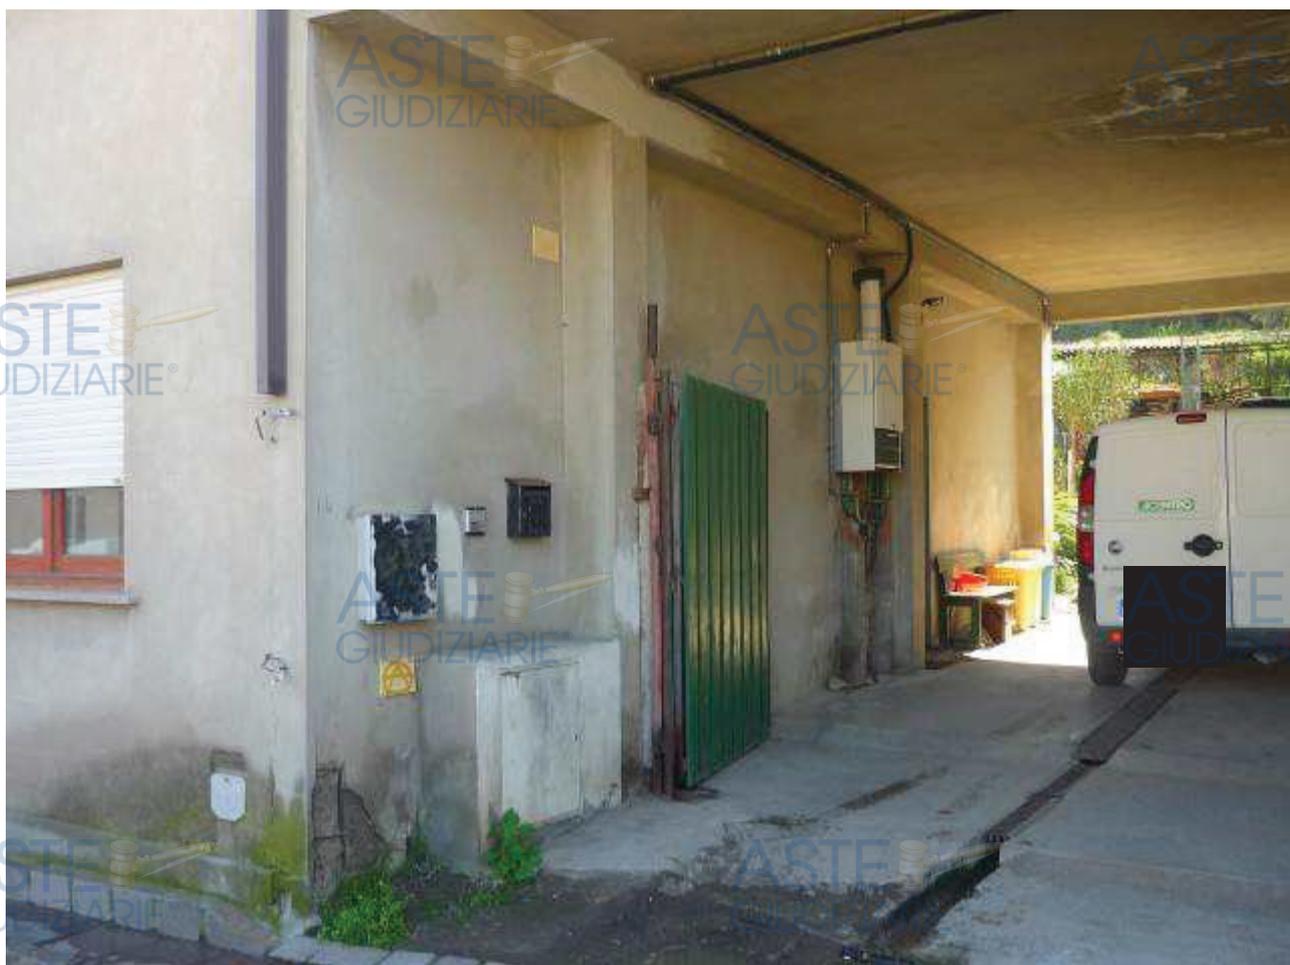
Figura 56, Passaggio carraio

Articolazione e distribuzione degli ambienti: Dal passaggio carraio coperto si accede all'interno dell'abitazione attraverso un portoncino ligneo, dopo aver superato la disordinata sequenza dei contatori di luce e acqua, la caldaia a gas, vari collettori a vista e un piccolo vano murario destinato ad una centralina rimasto incompleto.

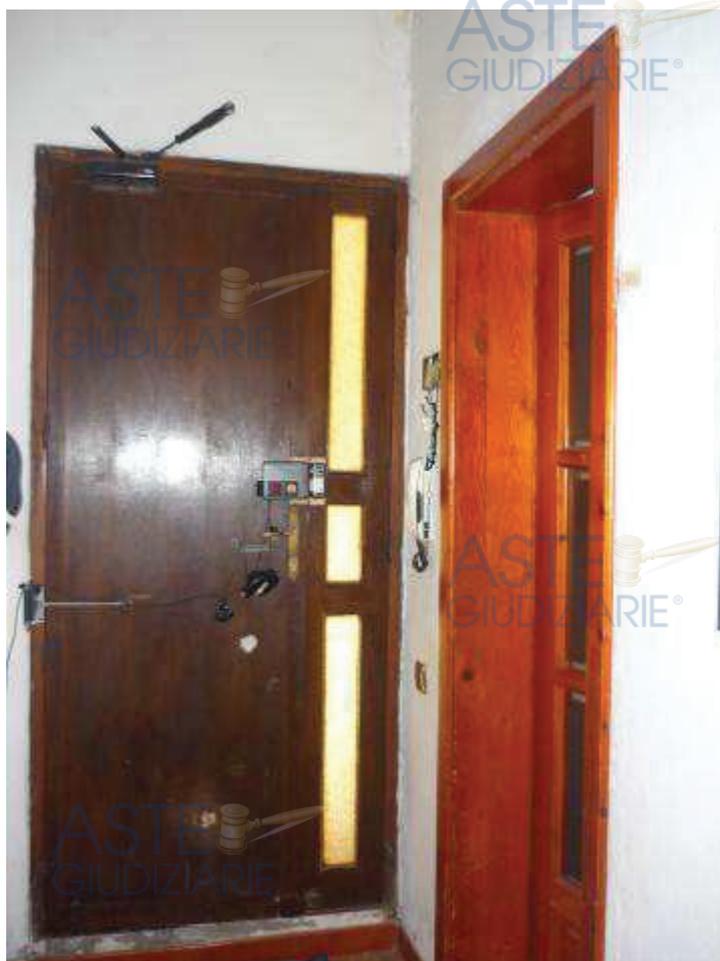
Figura 60, Ingresso

La porta di ingresso è divisa in un'anta mobile cieca e una fissa con vetri di tipo stampato. È evidente il segno di ammaloramento delle pareti, in particolare nel gradino di ingresso e nello spigolo esposto verso l'esterno a causa dell'umidità. Il soffitto presenta un controsoffitto con struttura lignea a vista e pannelli traforati.

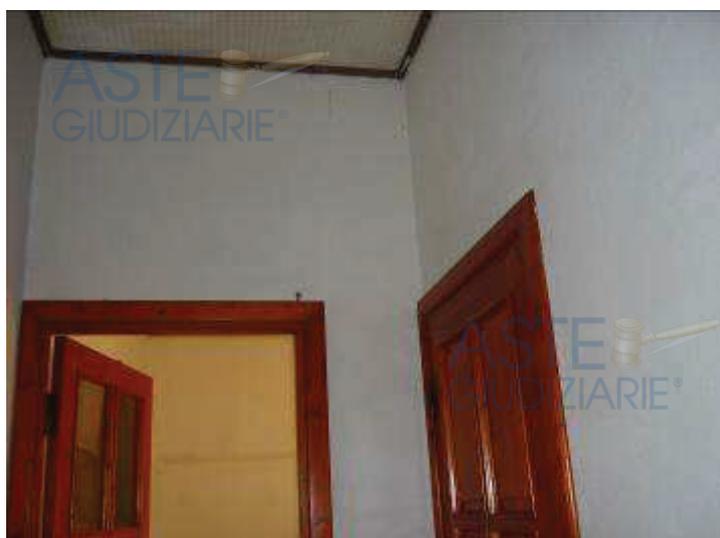
Figura 61, Controsoffitto disimpegno

Così come nel disimpegno, anche nella cucina è presente un instabile controsoffitto con struttura lignea e pannelli traforati.

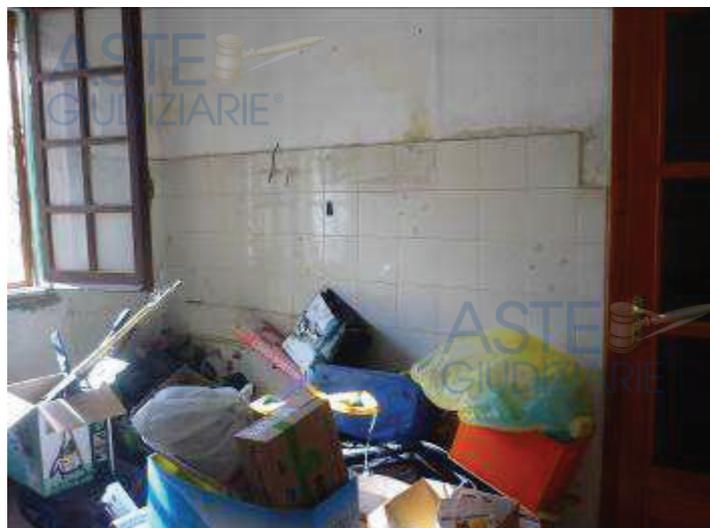
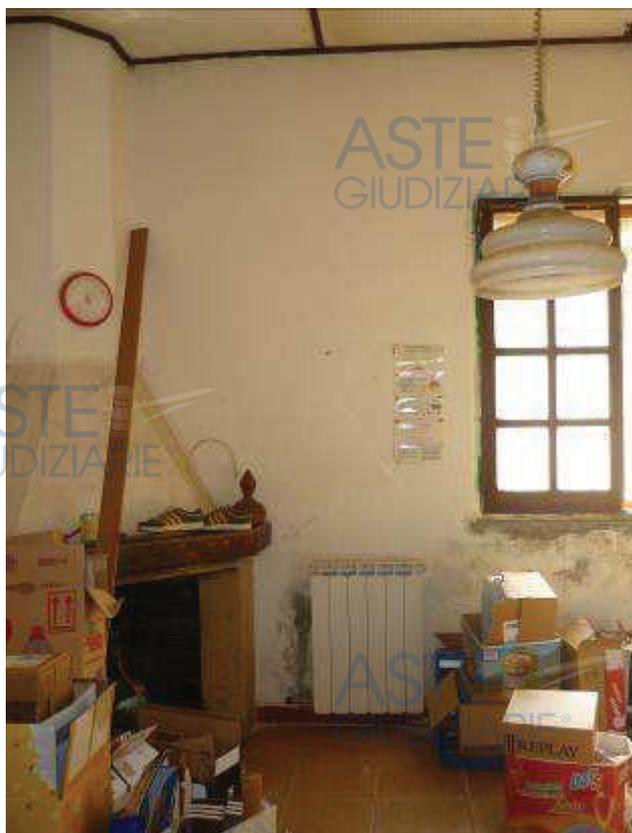
Anche il locale destinato sulla carta a cucina versa in pessime condizioni probabilmente perché in realtà assume la funzione di zona sgombero.

Figura 68, Cucina

Necessita di interventi manutentivi sia nelle murature che nelle finiture, anche gli infissi sia esterni che interni richiedono adeguati lavori o l'integrale sostituzione.

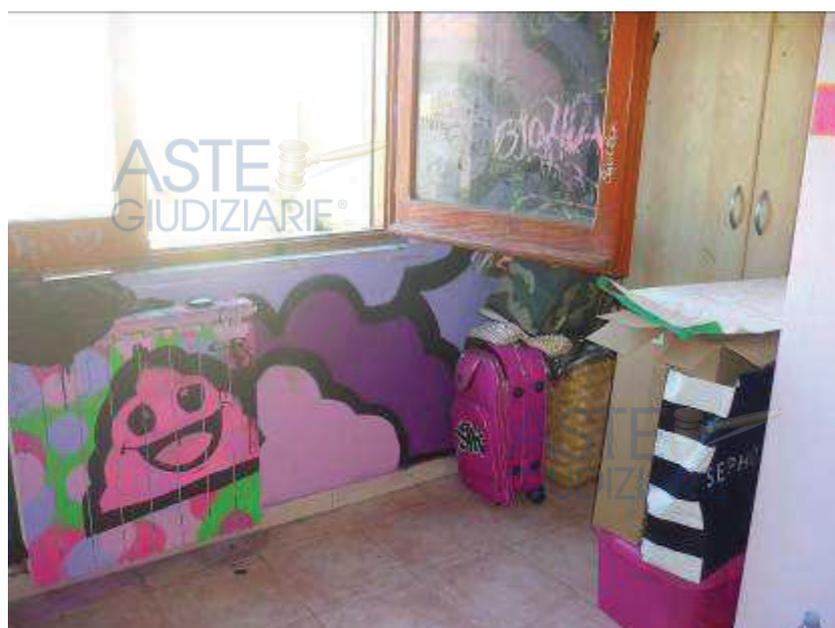
Figura 81, Camera 2

Le pareti, gli infissi, il vetro della finestra e il termosifone sono ricoperti di disegni, e il pavimento sottofinestra è macchiato della tinta utilizzata.

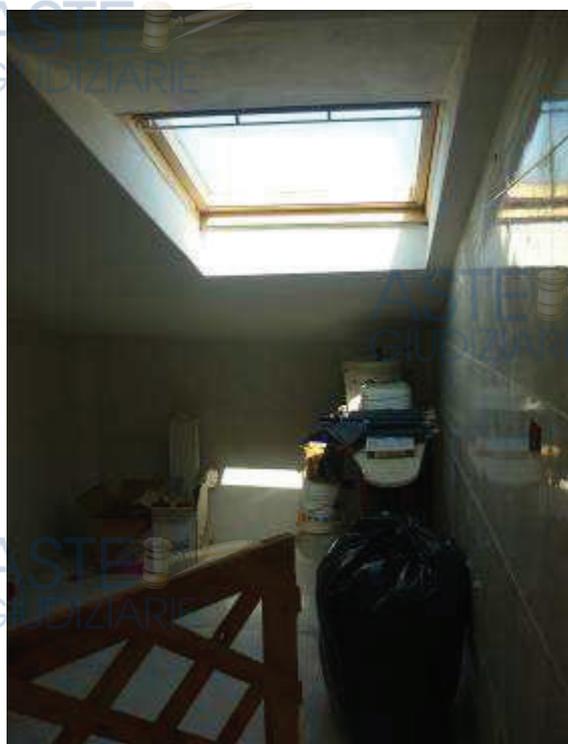
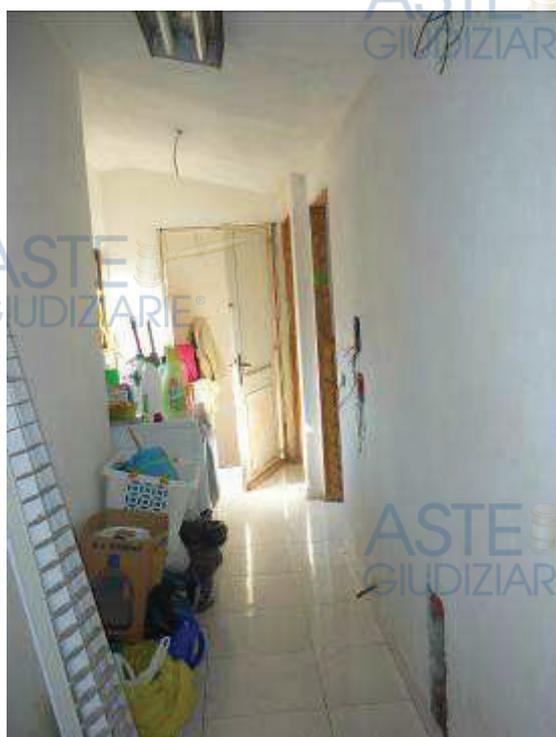
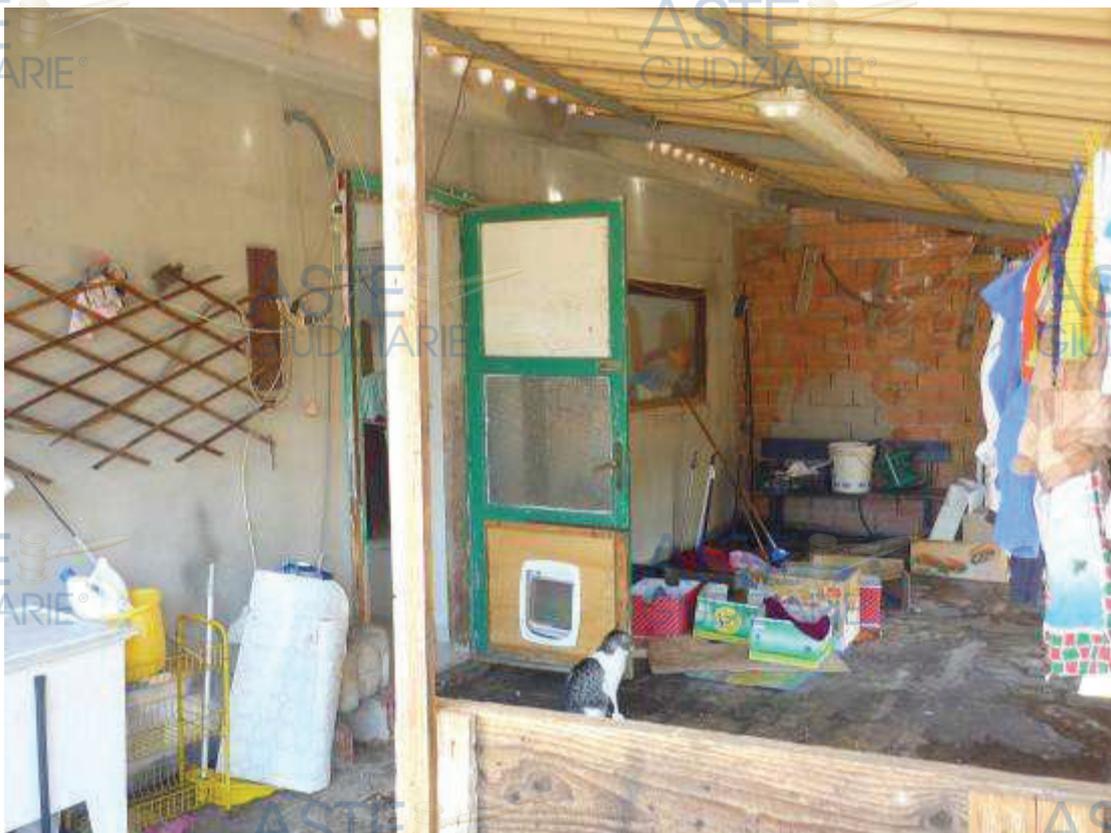
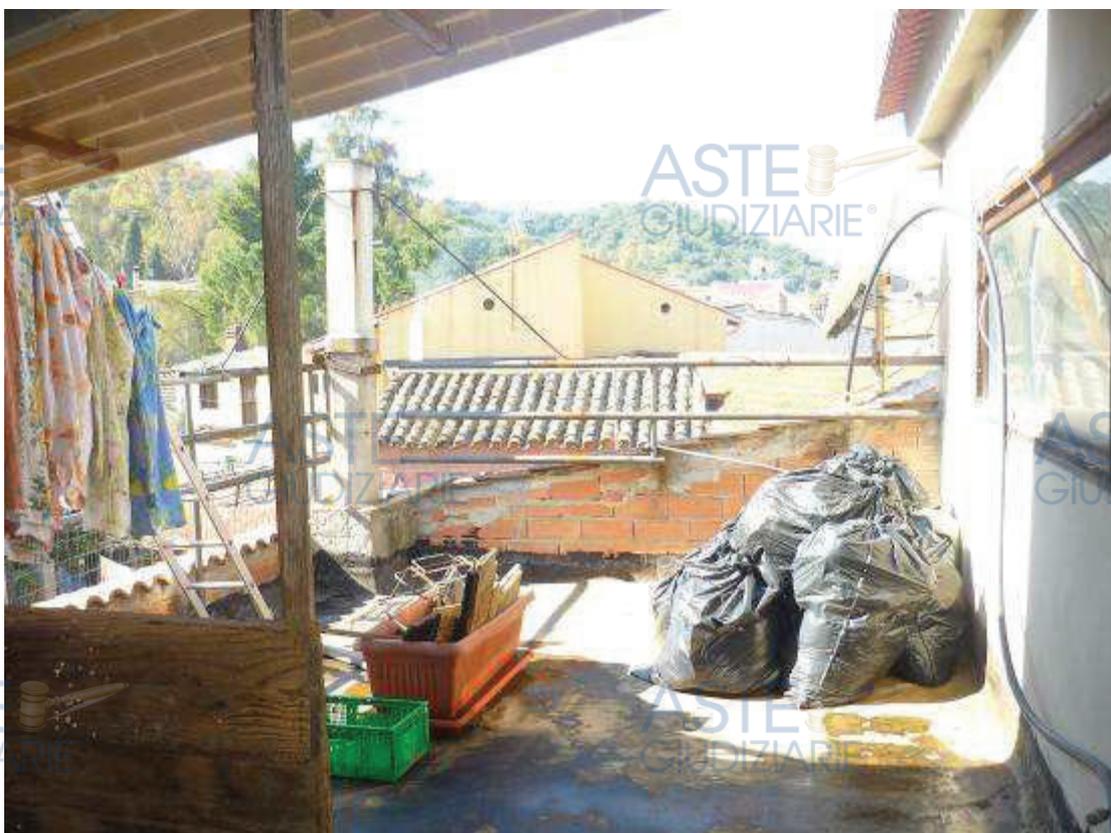
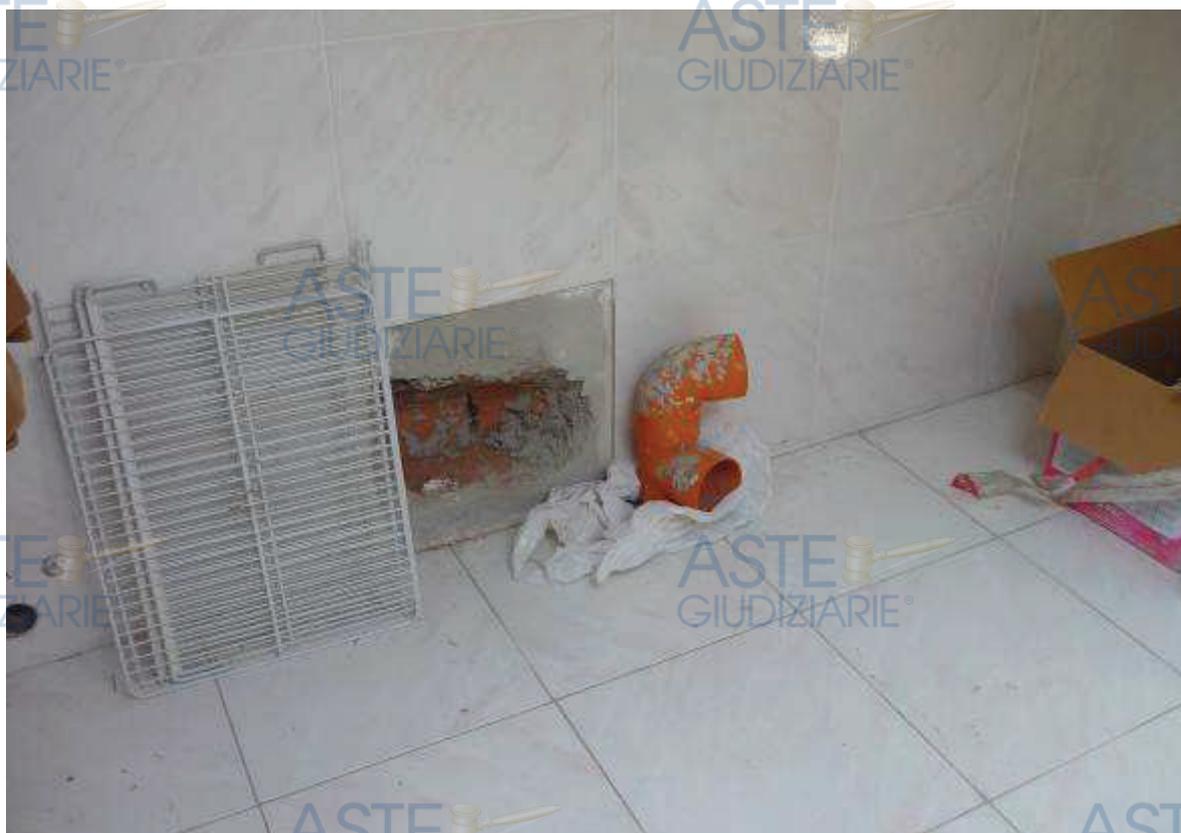
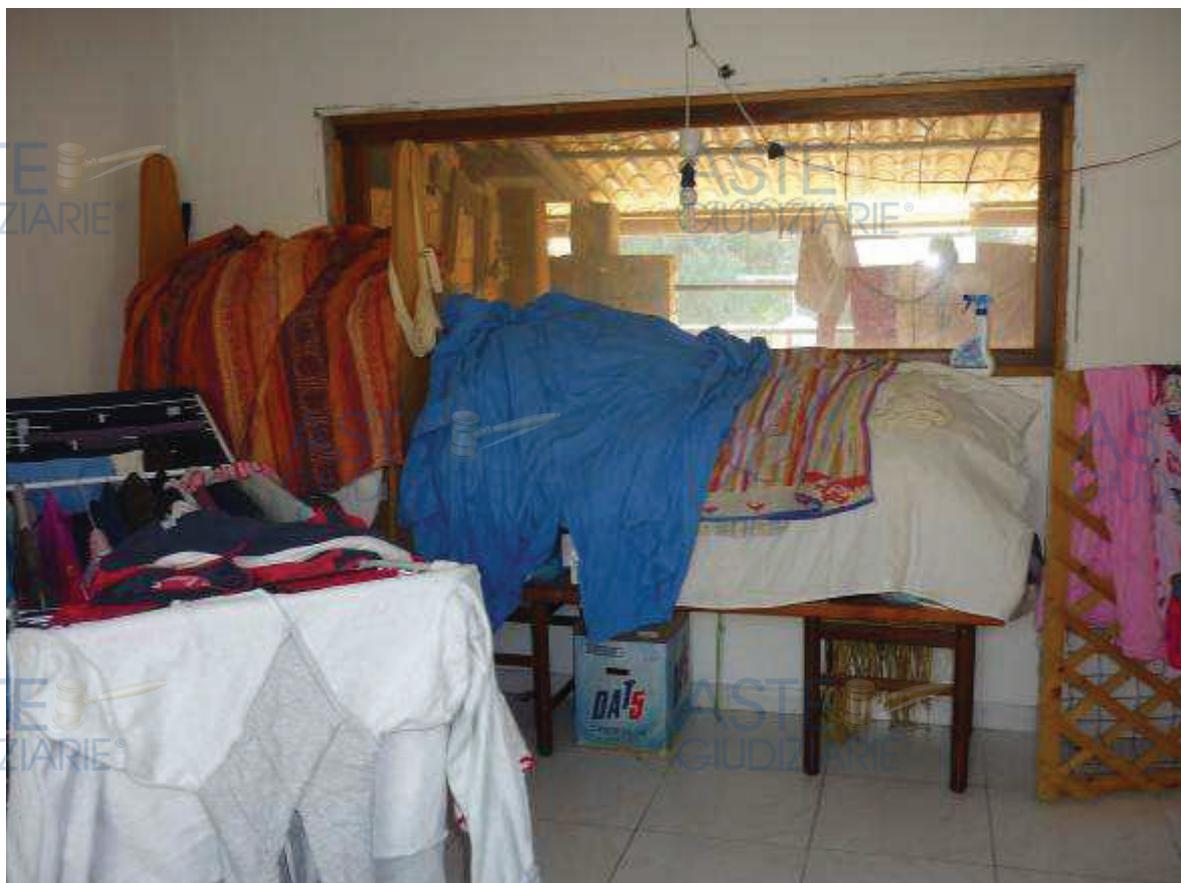
Tale livello appare non finto e fortemente degradato sia nella struttura edile, sia negli impianti, sia negli infissi e finiture. La terrazza in particolare non ha massetto né pavimentazione, non è intonacata e tinteggiata.

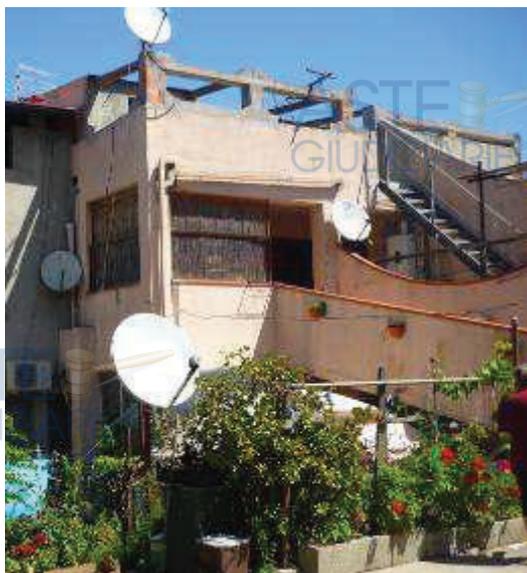
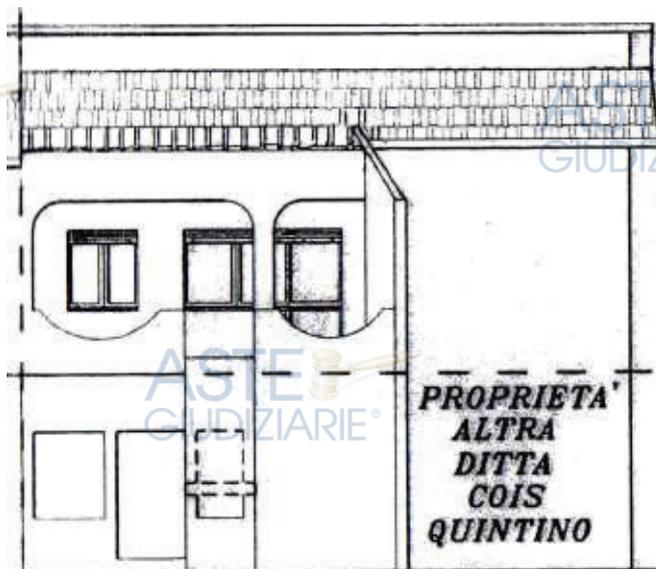
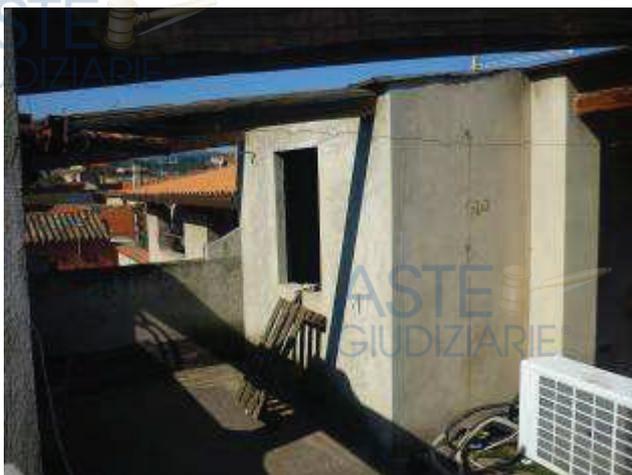
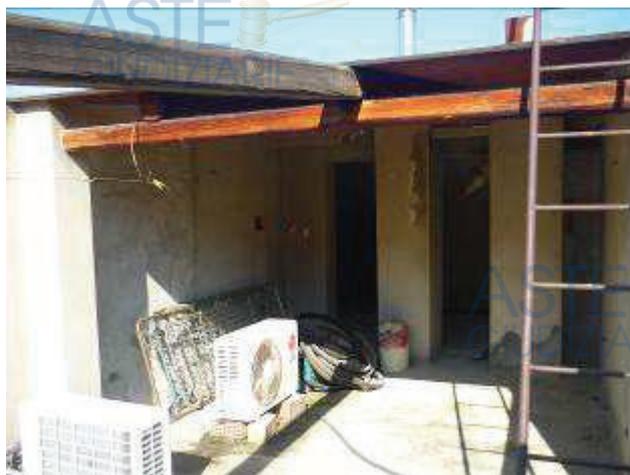
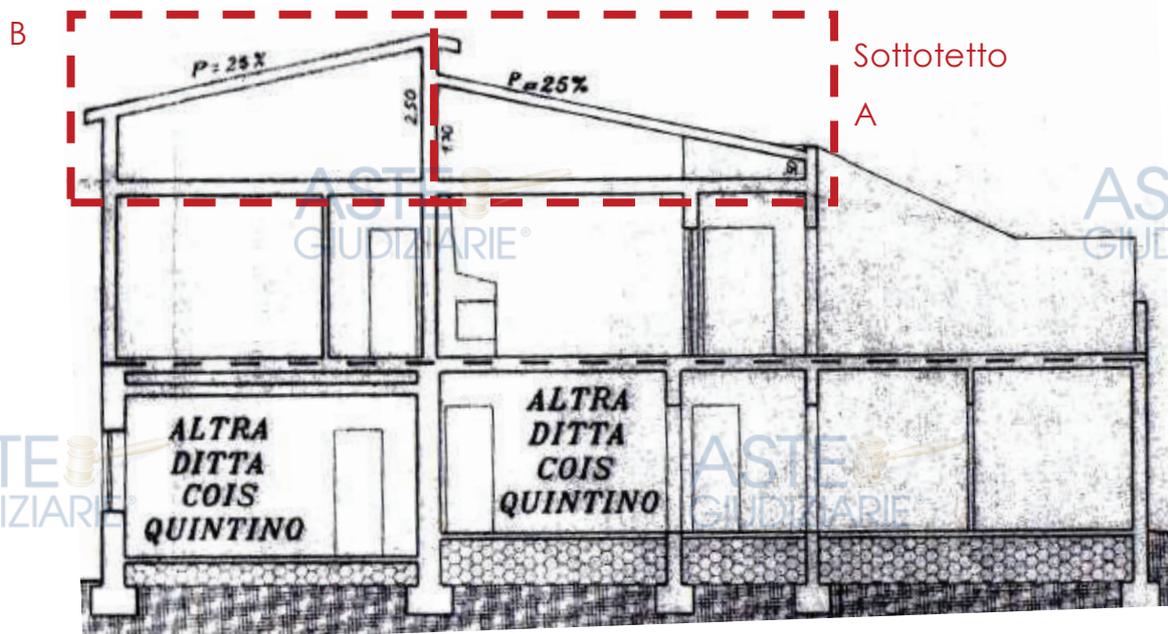
- Realizzazione di un terzo livello mediante l'inserimento di una scala in metallo di collegamento con la quota della veranda di ingresso; creazione di terrazza praticabile e volume con locali sottotetto.

Si precisa che la trasformazione della porzione di sottotetto "A" in terrazza modifica la natura e quindi la conformità anche del sottotetto "B".

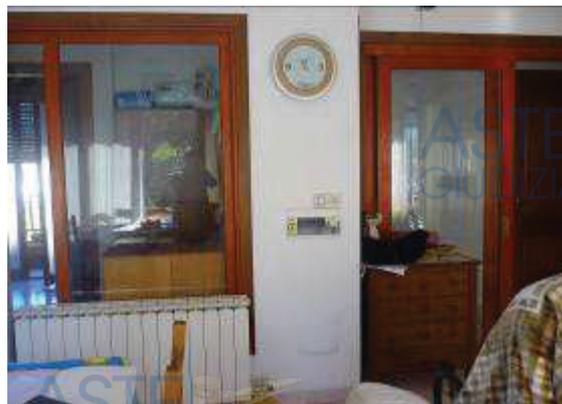
- in facciata - lieve difformità formali dove gli spigoli arrotondati delle strutture in rilievo sono stati sostituiti con elementi squadrati;
- al secondo livello - terrazza coperta con loggia in affaccio sul cortile interno è stata chiusa con muratura ed infissi per adibire il volume a soggiorno-pranzo- cucina . Anche il collegamento del vano abusivo al corridoio risulta differente dagli elaborati approvati

Figura 116, Terrazza chiusa abusivamente

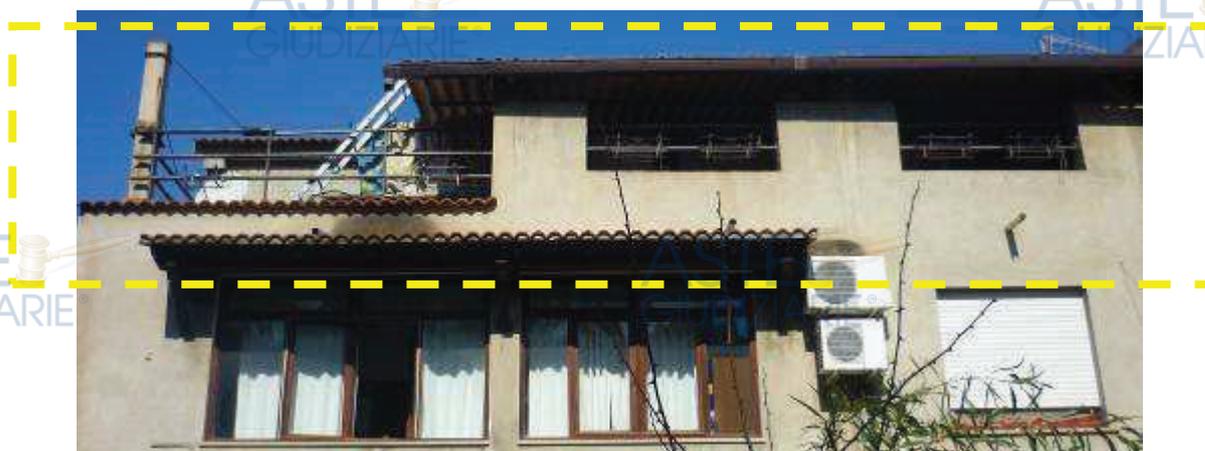
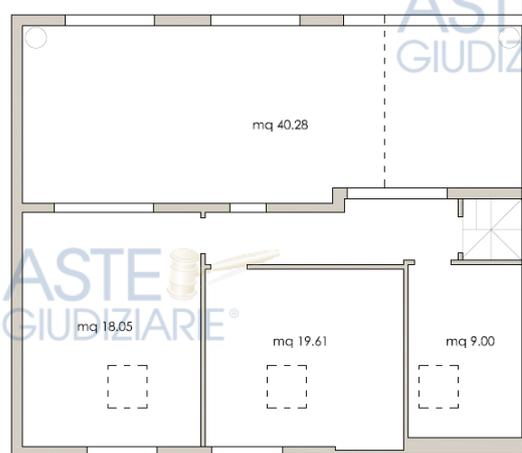
- al terzo livello - Il doppio sottotetto composto da un locale praticabile destinato ad ripostiglio e uno non accessibile con esclusiva funzione di camera d'aria è stato trasformato, quest'ultimo in terrazza praticabile con tettoia mentre l'altro vano ospita tre locali con lucernario e un disimpegno di distribuzione. La fisionomia complessiva del terzo livello sia in pianta che in alzato risulta difforme dal progetto concessorio ed è inoltre caratterizzata dalla presenza di canne fumarie ed impianti non rappresentati negli elaborati di riferimento.
