RELAZIONE TECNICA D'UFFICIO

PROCEDIMENTO DI ESECUZIONE IMMOBILIARE

REs 310/2010

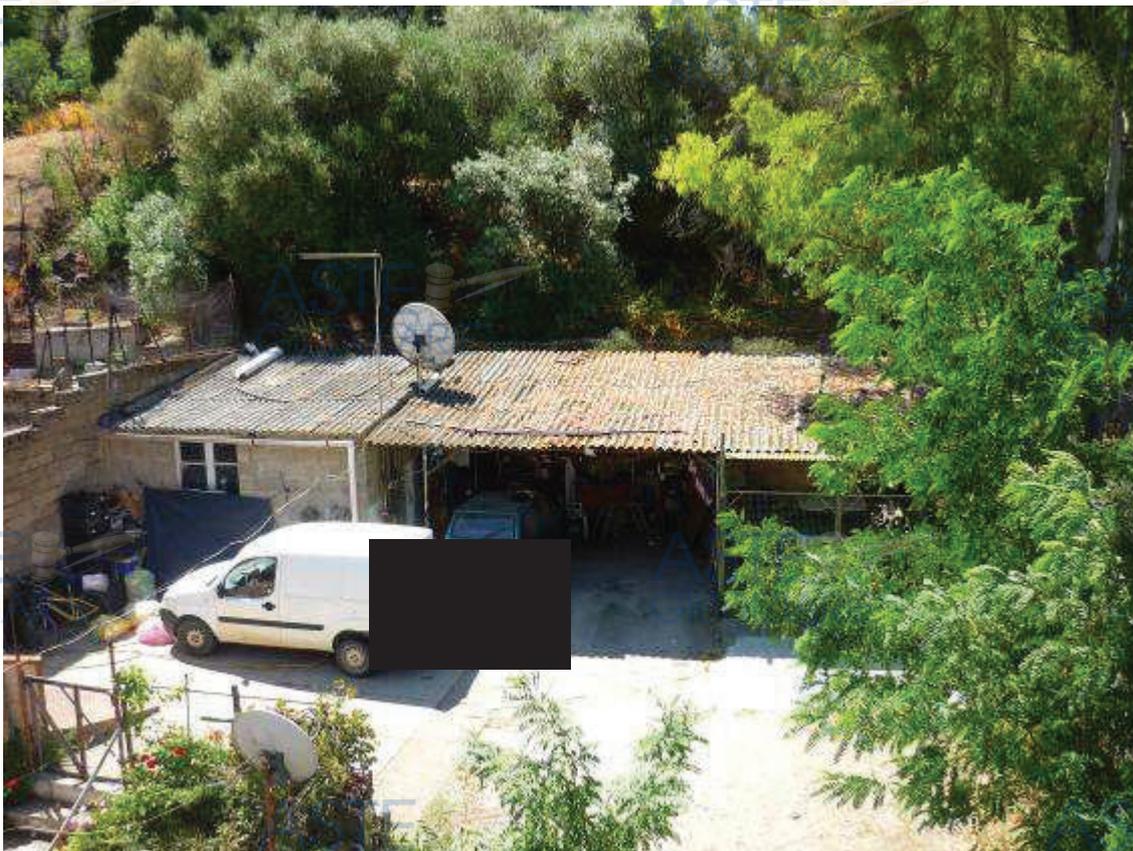
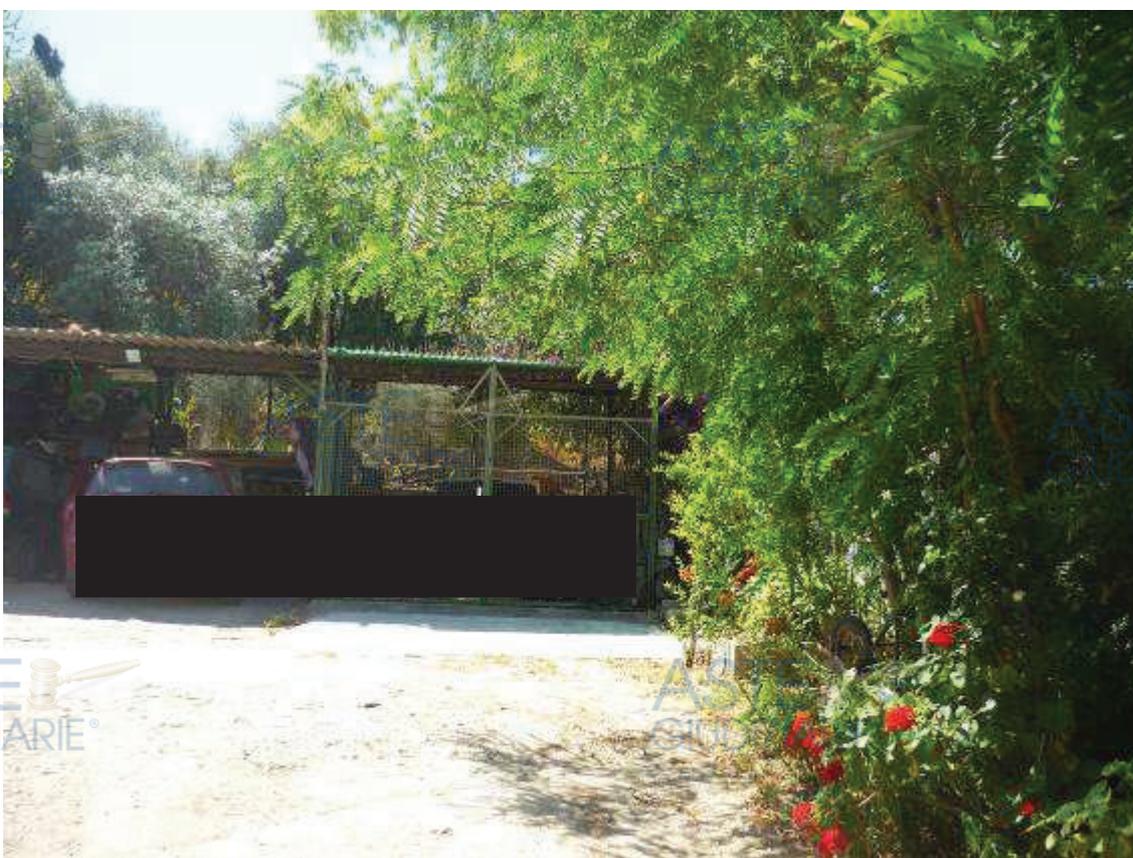
Lo stato di fatto è totalmente difforme: l'area parcheggi coperta con tettoie trova posto a perimetro del lotto in aderenza ad un volume in blocchetti, anch'esso abusivo.
