# TRIBUNALE DI CATANIA

n° 132/1990 R.G.Es.

**Unità immobiliari ubicate al piano terra, primo e terzo sottotetto in via Aldo Moro civ.snc in Santa Maria di Licodia**

**Consulenza Tecnica d'ufficio**

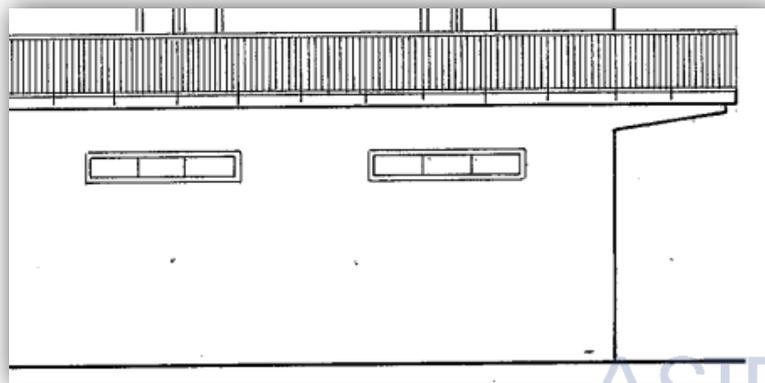
Vista della porzione interessata dal sub.3 stralciata dall'elaborato grafico del prospetto nord allegato alla C.E. in sanatoria

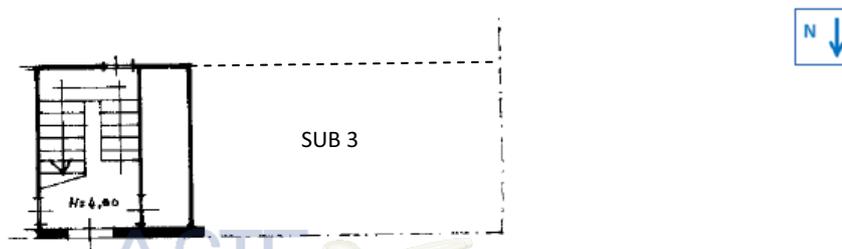
Ripostiglio in planimetria pertinenza del sub.5 oggi annesso al sub.3 (cfr. descrizione sub.3)

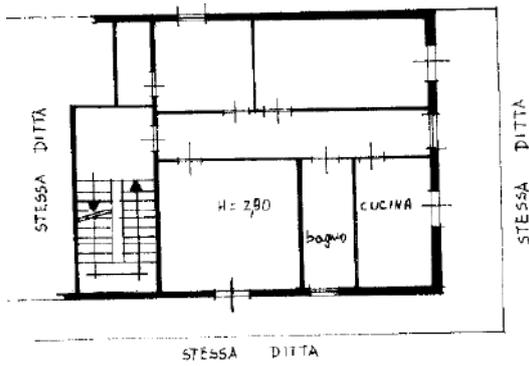
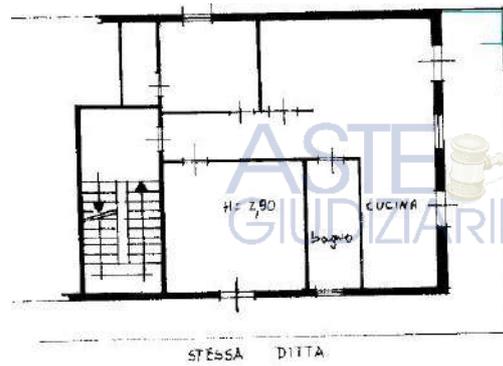
Nota: la finestra in corrispondenza della camera a sud-est è in posizione sottotrave.

Confronto tra la planimetria catastale (Sx) e lo stato dei luoghi (Dx)

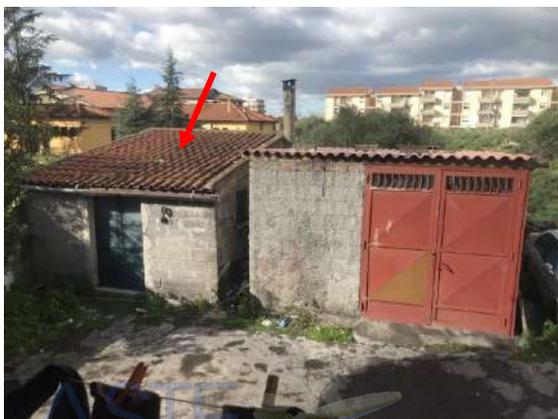
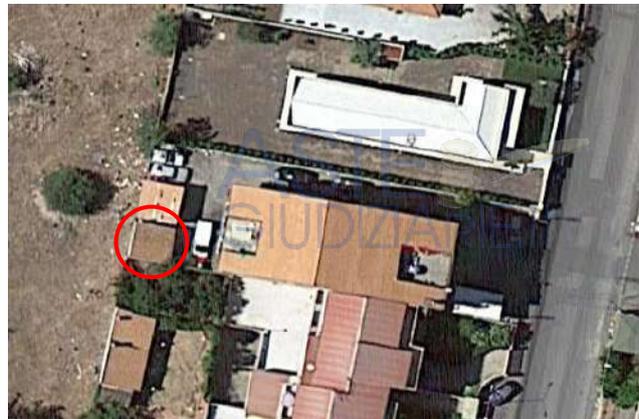
Tale manufatto realizzato abusivamente non risulta catastato. Questo è posto a confine del lotto nell'angolo a sud-ovest.

A Sx vista del locale di sgombero ed a Dx localizzazione su vista satellitare

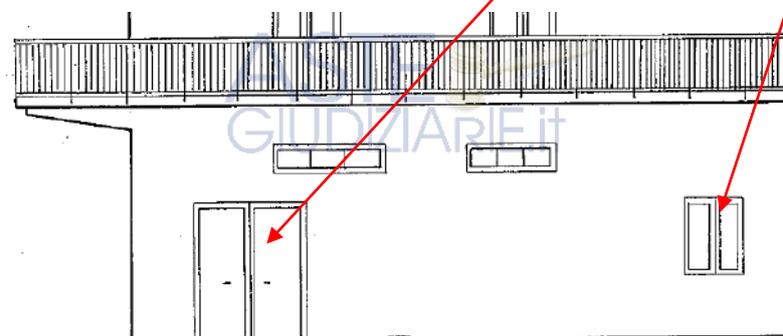
- Unificazione del vano principale con il vano retrostante mediante eliminazione dei tramezzi che delimitavano un'area disimpegno in prossimità del wc.
- Realizzazione di un'area soppalcata con solaio in muratura in corrispondenza del vano posteriore.
- Chiusura della porta che immetteva all'androne comune (se pur la stessa risulta ancora visibile dall'androne).
- Si evidenzia inoltre la presenza di una finestra a due ante posta sul paramento a nord, non riportata nella planimetria di progetto, se pur presente nell'elaborato grafico relativo al prospetto nord allegato alla pratica in sanatoria.

Vista della porzione interessata dal sub.2 stralciata dall'elaborato grafico del prospetto nord allegato alla C.E. in sanatoria

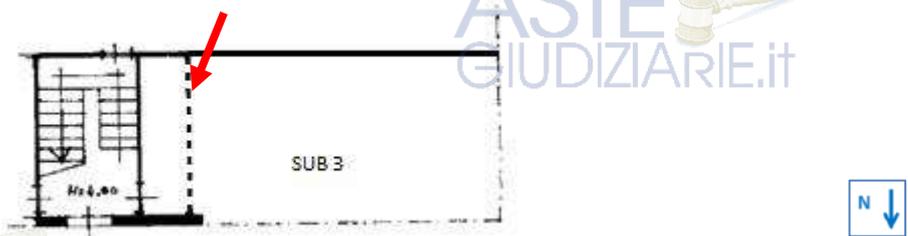
- Unificazione dell'originario vano garage con il piccolo locale ripostiglio di pertinenza dell'appartamento al piano primo sub 5 (ex sub.4). Inoltre il locale non presenta l'altezza riportata in planimetria di progetto, pari a 4,00 metri (se pur la sezione indichi 4,10 metri), bensì, l'intera superficie presenta altezza di circa 1,85 metri a rustico, per la formazione di un piano ammezzato realizzazione con un solaio costituito da lame in ferro e tavelloni. A seguito della realizzazione del soppalco il vano garage non presenta più le aperture laterali che ora insistono sull'area in ammezzato.

Ripostiglio in planimetria pertinenza del sub.5 oggi annesso al sub.3

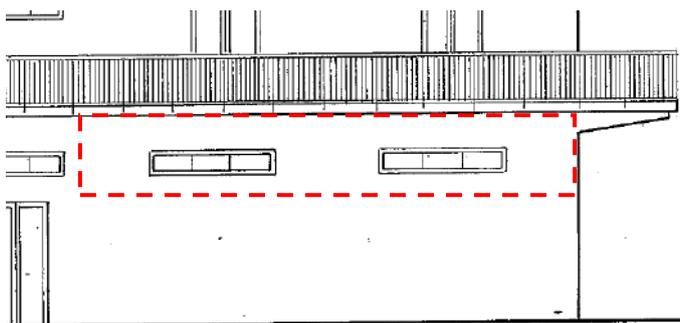
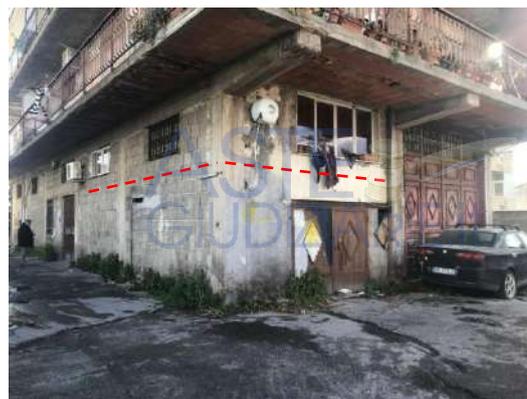
Si riscontra un'ampia finestra in corrispondenza del paramento a ovest e la presenza di due finestre sul lato nord. In merito alle finestre a nord si sottolinea come la planimetria catastale del garage, nella configurazione originaria con altezza di 4,00 metri, presentava una sola finestra. Dalla visione dell'elaborato grafico relativo al prospetto nord, allegato alla pratica in sanatoria, risultano rappresentate due finestre a nastro sottotrave.

A Sx elaborato relativo al prospetto a nord con individuazione dell'area ammezzata ed in evidenza dimensioni delle finestre in confronto con l'immagine a Dx.

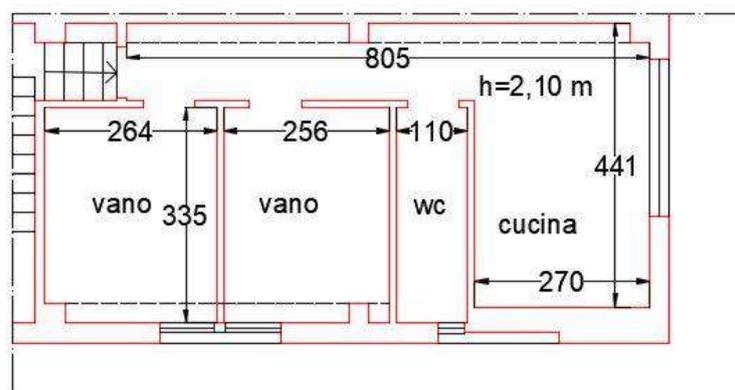
Planimetria piano ammezzato

In conseguenza della realizzazione di un solaio costituito da travi in ferro e tavelloni si è rilevata un'altezza netta del piano inferiore di circa 1,85 metri, a rustico, e quella del piano ammezzato di circa 2,10 metri.

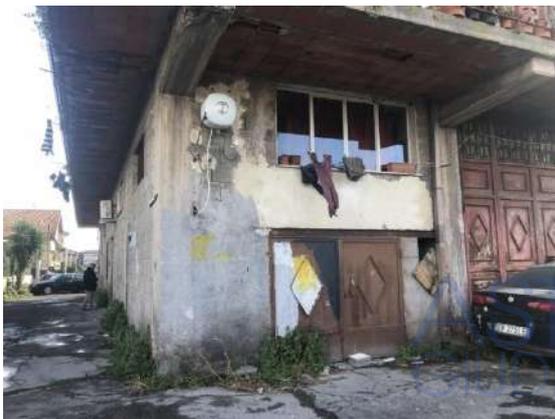
presentano anch'essi a rustico, privi di rivestimento a calpestio e di qualsiasi tipo di impermeabilizzazione.

Vista dei sottobalconi del piano primo e della porzione di facciata al piano terra e primo

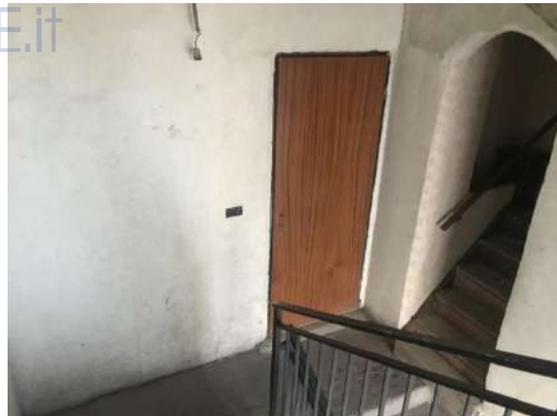
Accesso al piano ammezzato realizzato sopra il garage

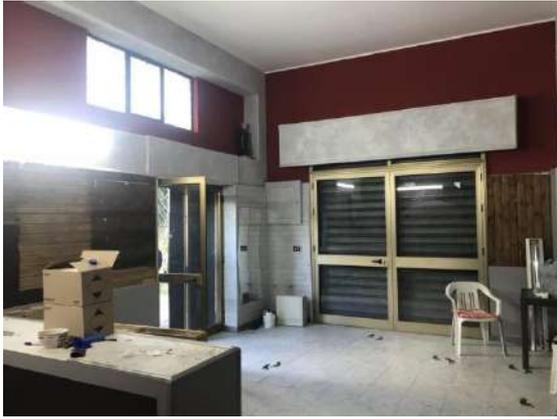
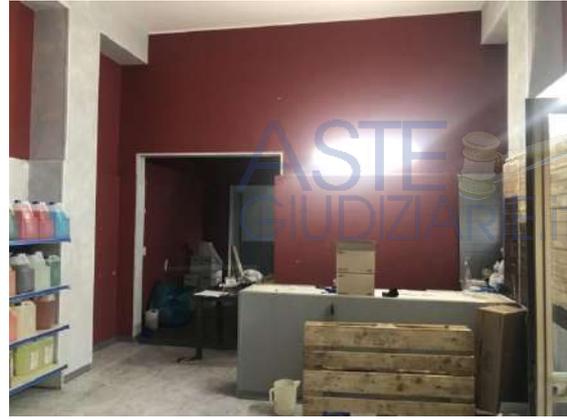
Vista vano a est fronte strada

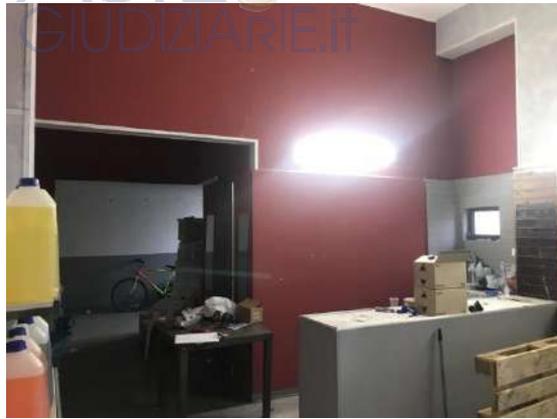
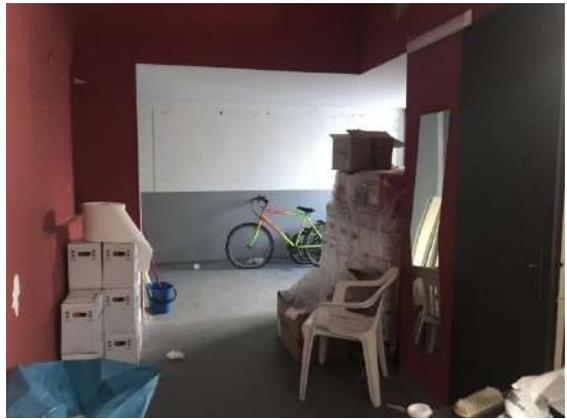
Vista vano a est fronte strada e disimpegno

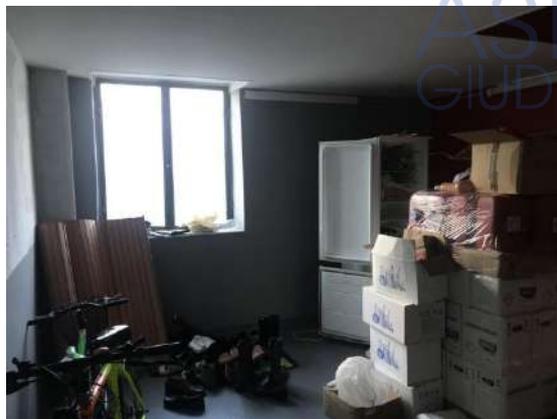
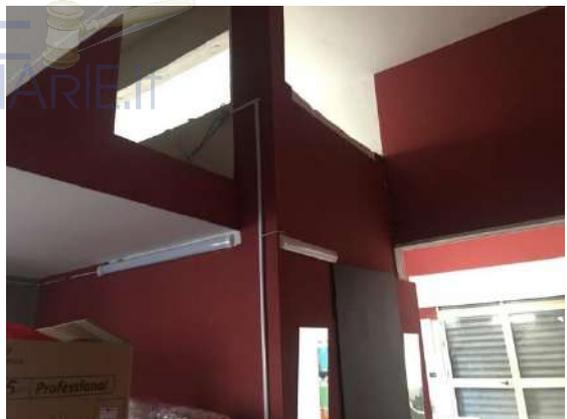
Vista vano a ovest, dell'accesso all'area soppalcata e dei tramezzi del wc

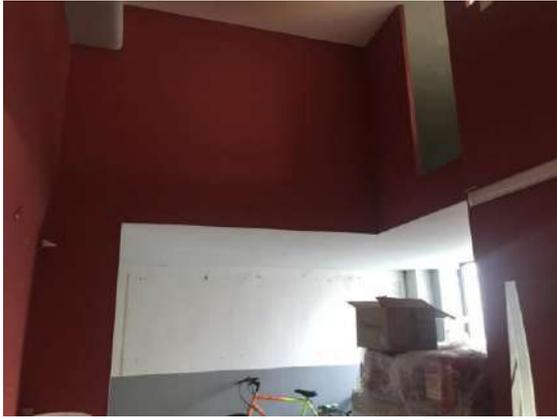
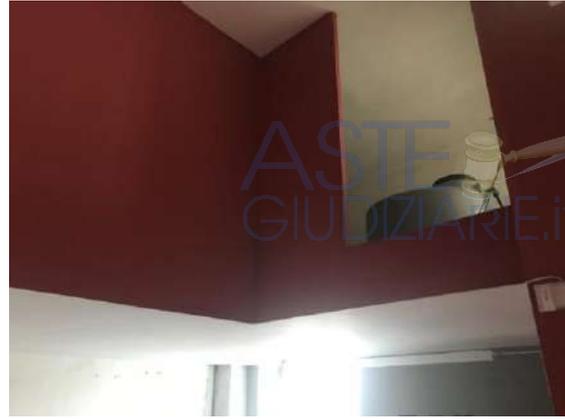
Vista del soppalco

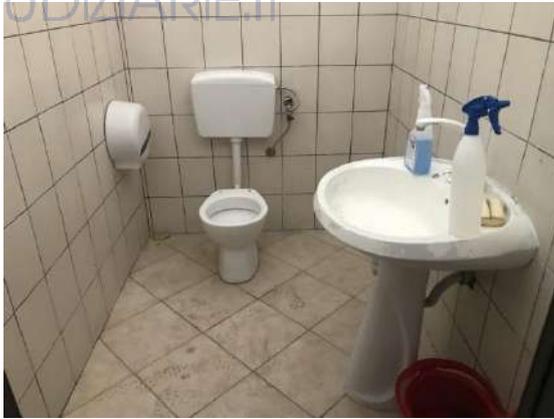
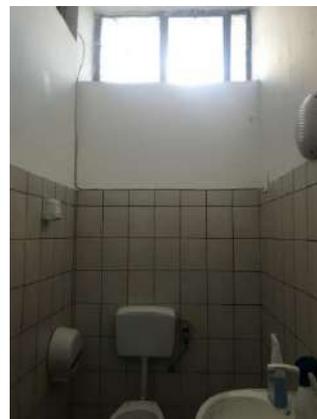
Vista del wc

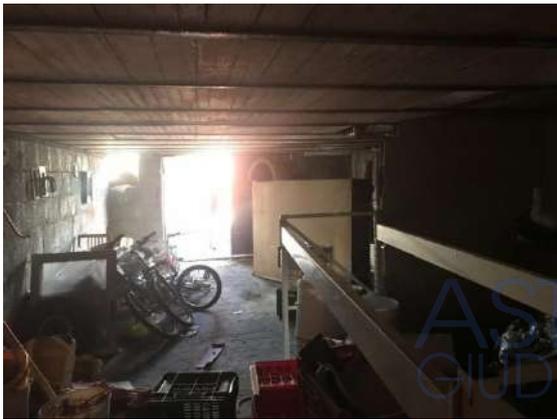
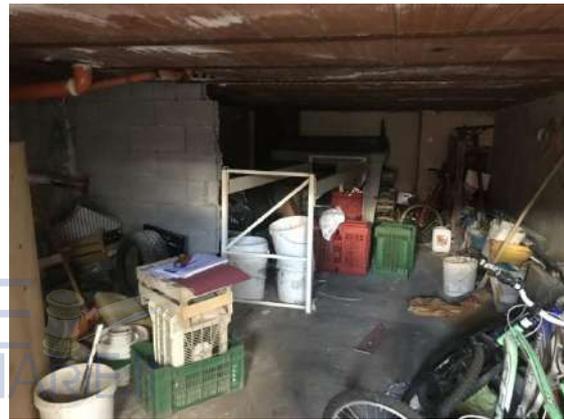
Trattasi di un locale classificato catastalmente come box auto, avente forma rettangolare con sviluppo ovest-est privo di illuminazione elettrica. Questo si presenta totalmente a rustico con pavimento in battuto di cemento, con accesso mediante un cancello a due ante in ferro in corrispondenza del paramento a ovest. Il garage presenta altezza di circa 1,85 metri in conseguenza della realizzazione del solaio del sovrastante piano ammezzato, costituito da lame in ferro e tavelloni. Il garage è unificato con il piccolo vano ripostiglio pertinenza dell'appartamento al piano primo sub.5, sempre in ditta al D.E., mediante demolizione del tramezzo divisorio. A seguito di tale unificazione il garage è possibile oggi raggiungerlo anche dalla porta posta a destra dell'androne comune. A mezzeria si riscontra la presenza di un tratto di tramezzatura anch'essa a rustico.

Vista interno

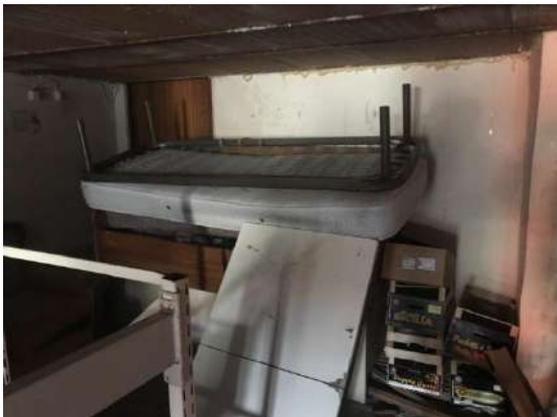
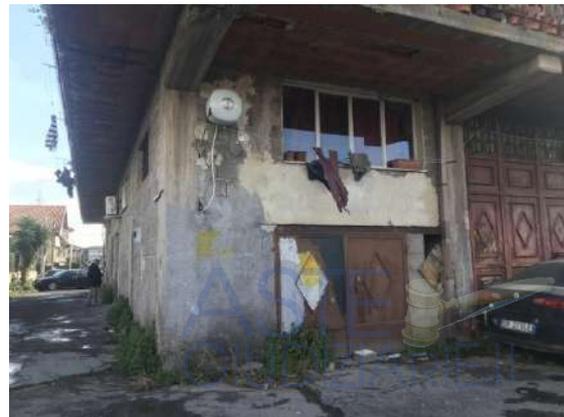
Vista della porta che conduce al corpo scala e della porzione in origine ripostiglio di pertinenza del sub.5

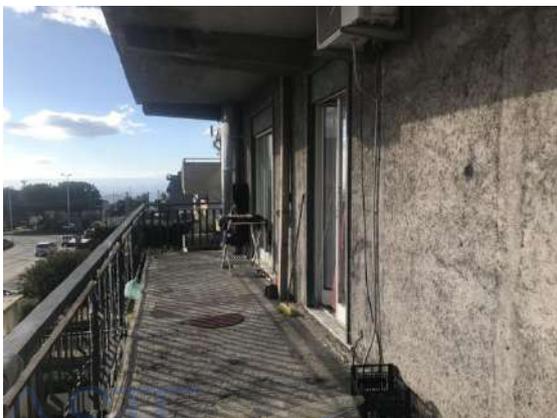
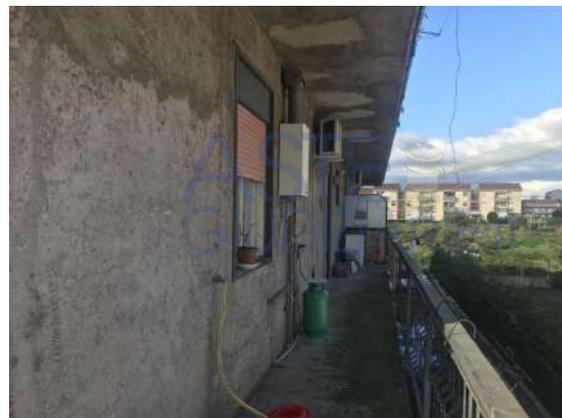
Esternamente il fabbricato si presenta a rustico con la facciata rifinita con il solo sestiato e con il balcone anch'esso a rustico privo anche dell'impermeabilizzazione e della pavimentazione, aspetto questo che ha determinato un inevitabile degrado del sottostante ballatoi che si è manifestato con sfondellamenti delle pignatte e corrosione dei ferri di armatura.

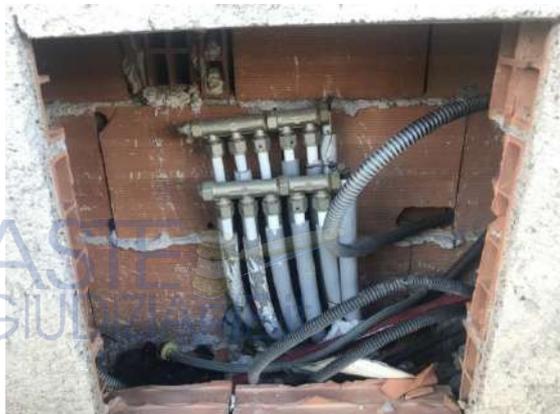
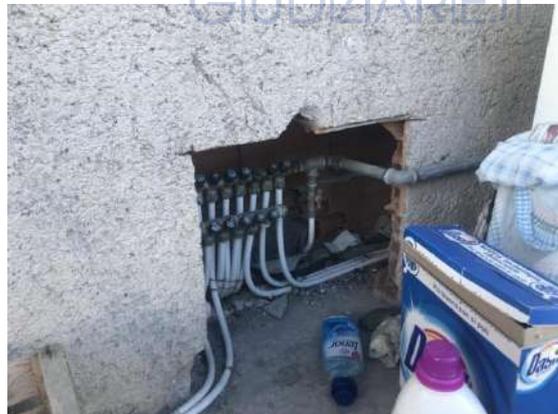
Vista del sistema a collettori dell'impianto idrico al piano terra a ridosso della porta-finestra della cucina

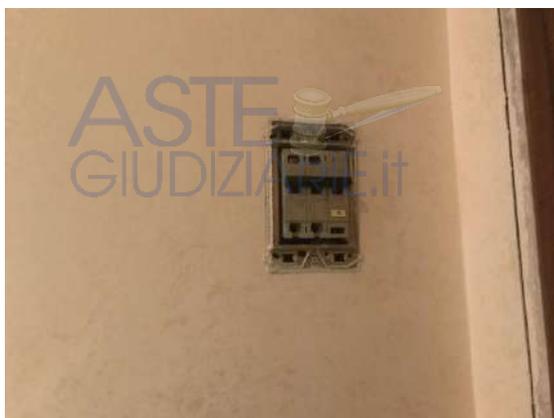
- Impianto elettrico sottotraccia che tuttavia dal quadretto presente non risulterebbe rispondente alle vigenti norme in materia. Il D.E. comunica che tale impianto elettrico è collegato con quello del sub.2 in unico contatore.

Quadretto elettrico

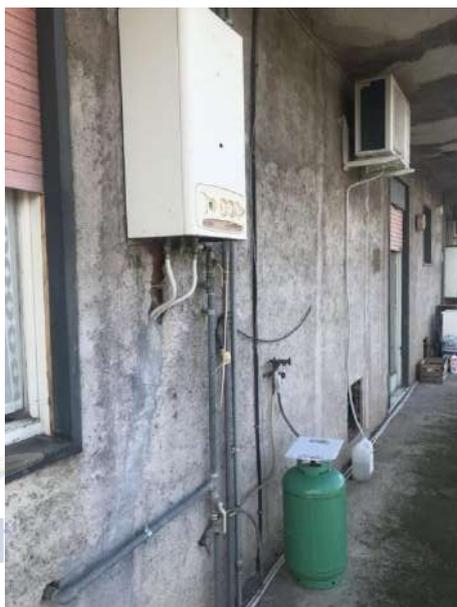
- Impianto di riscaldamento se pur non risultano installati i radiatori.
- Impianto di acqua calda sanitaria alimentato da una caldaia posta in corrispondenza del balcone sul lato nord alimentata da una bombola a GPL. Di tale impianto non è stata fornita certificazione.

Caldaia esterna

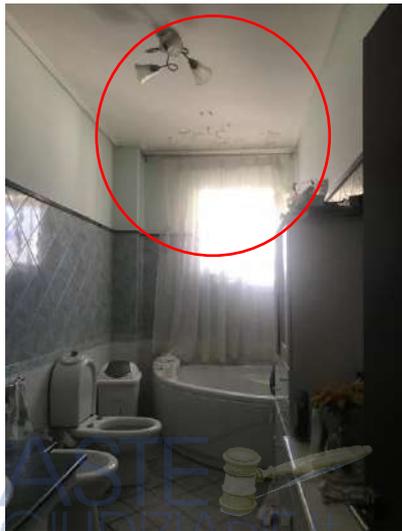
Lo stato di manutenzione e conservazione interno generale è da considerarsi buono se pur si rilevano patologie da umidità a soffitto, esfoliazioni della pittura, in corrispondenza del bagno, della cucina ed in alcuni punti anche in corrispondenza della stanza padronale, fermo restante lo stato di manutenzione e conservazione dei balconi evidenziato in precedenza.

Vista di alcune patologie da umidità localizzate nel wc (Sx) e nella cucina (Dx)

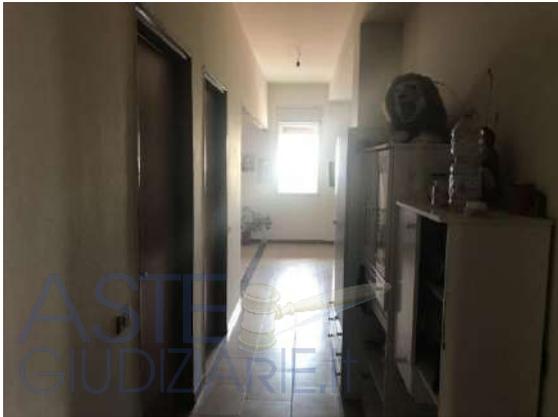
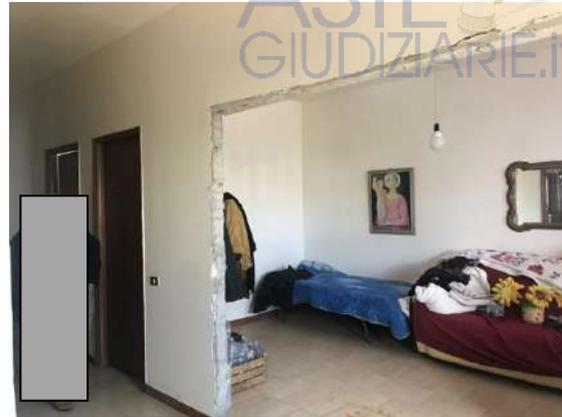
Vista del corridoio (Sx) e del soggiorno ottenuto per demolizione del tramezzo di divisione dal corridoio (Dx)

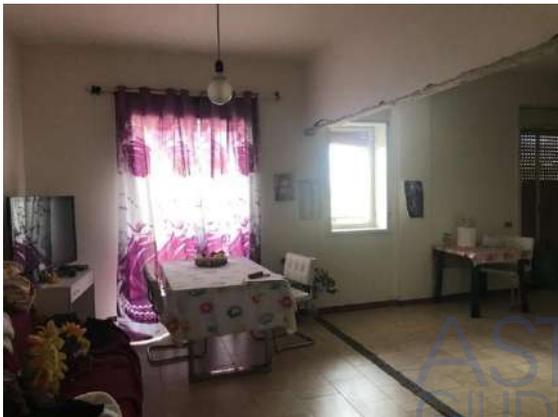
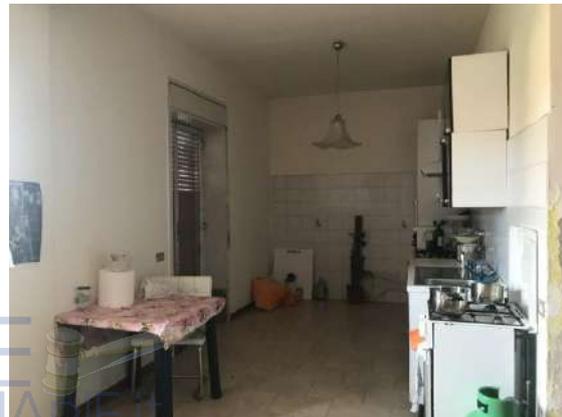
Vista del soggiorno unificato con il corridoio e con la cucina

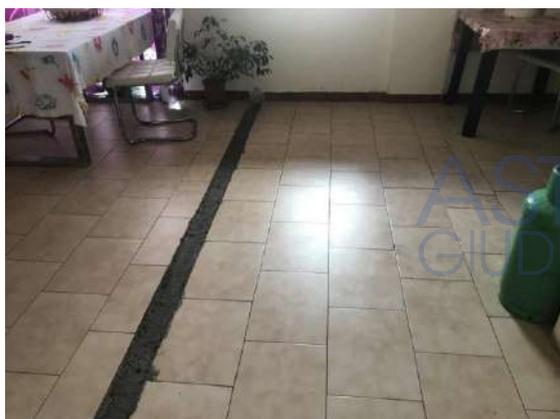
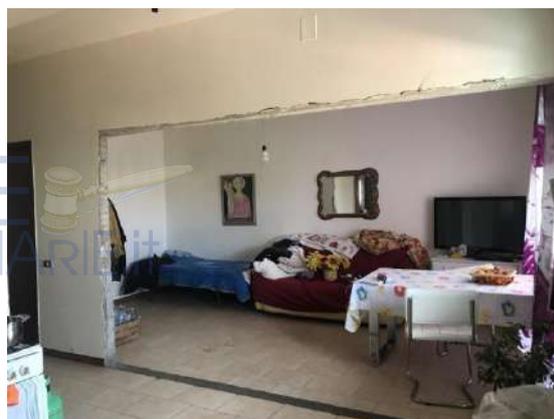
Lo stato di manutenzione e conservazione interno generale è da considerarsi scarso. Si rileva la presenza di pavimentazione rotta, divelta e distaccata, si riscontrano patologie da umidità in corrispondenza dei soffitti dei vani letto e le sezioni conseguenti la demolizione dei tramezzi risultano a rustico e non rifinite. Alcune tapparelle risultano non funzionanti.

Vista delle tracce a pavimento dove insisteva il tramezzo di divisione tra soggiorno e corridoio, in parte rifinito con le medesime mattonelle dove insisteva il tramezzo tra cucina e corridoio, ed a Dx lo stato delle finiture a seguito della demolizione della parete

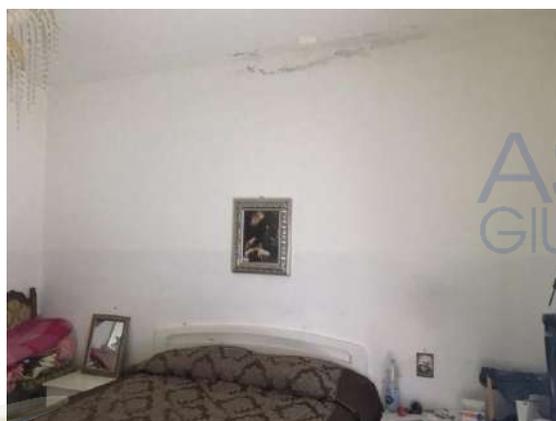
Tracce di umidità in corrispondenza del soffitto della camera a nord

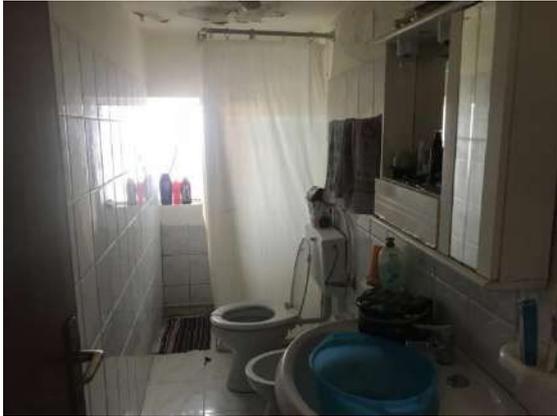
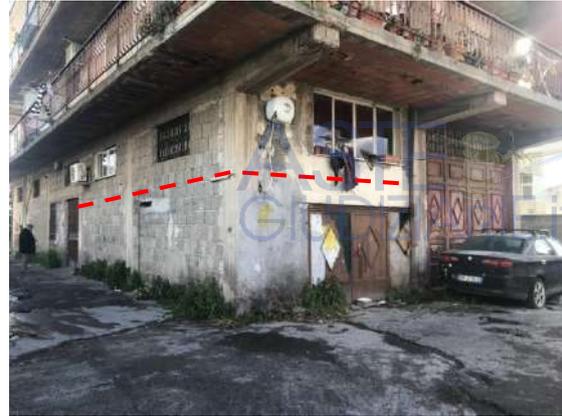
- Il locale garage non presenta l'altezza riportata in planimetria catastale pari a 4,00 metri, bensì, l'intera superficie presenta altezza di circa 1,85 metri a rustico, per la formazione di un piano ammezzato, avente altezza di circa 2,10 metri, mediante un solaio costituito da lame in ferro e tavelloni. A seguito della realizzazione dell'ammazzato il garage non presenta più aperture sul prospetto nord.
- La planimetria catastale riporta la presenza di una sola finestra sul lato nord se pur su tale prospetto ne insistono due, ma a quota ammezzato, come riscontrabile nel grafico del prospetto nord allegato alla C.E. in sanatoria.
- Si riscontra ancora la presenza di una porzione di tramezzo in blocchi di cls a rustico che si diparte dal paramento a nord.

Vista del wc ed individuazione dell'ammezzato sul prospetto esterno

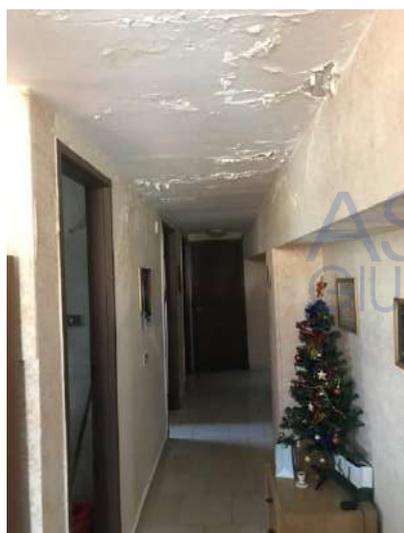
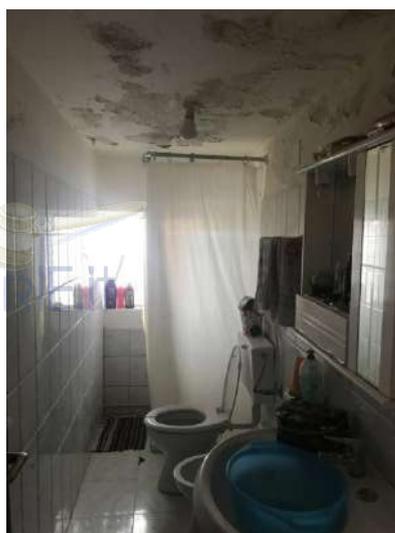
Lo stato di manutenzione e conservazione interno generale è da considerarsi scarso. Si rilevano diffuse patologie da umidità in corrispondenza dei soffitti generati dalla riduzione delle caratteristiche prestazionali degli impianti del sovrastante appartamento e lesioni e/o distacco di alcune mattonelle della pavimentazione.

Vista stati patologici soffitto corridoio e wc

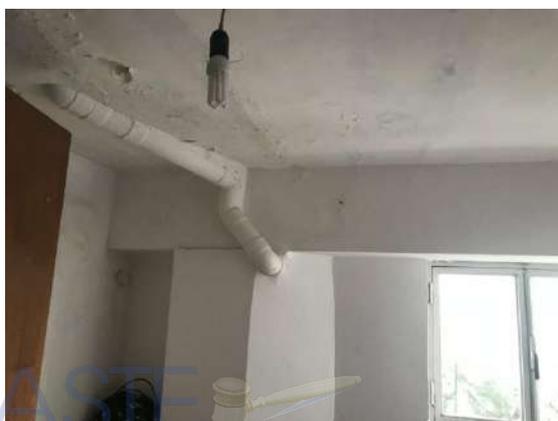
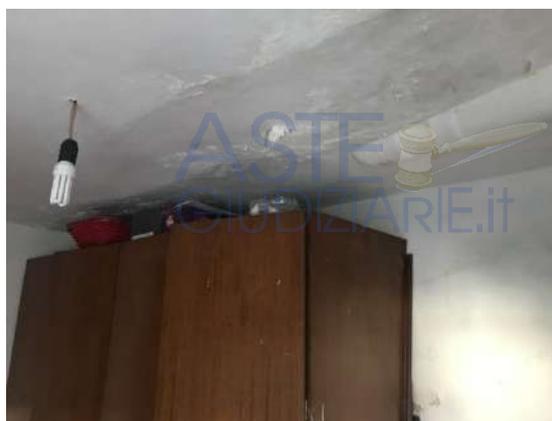
Vista stati patologici soffitto seconda cameretta
