19. Locale sottotetto Edificio n.24, via Libero Grassi n.20

Tribunale di Enna - Sezione Fallimentare
 Procedura Fallimentare n. **13/2021** R.G. Fall.
 Valutazione immobili di proprietà della
Immobili ubicati all'interno del complesso denominato "Ennadue"

Procedura Fallimentare n. 13/2021 R.G. Fall.

Valutazione immobili di proprietà della Società marchese Sottolungo s.p.a. in liquidazione

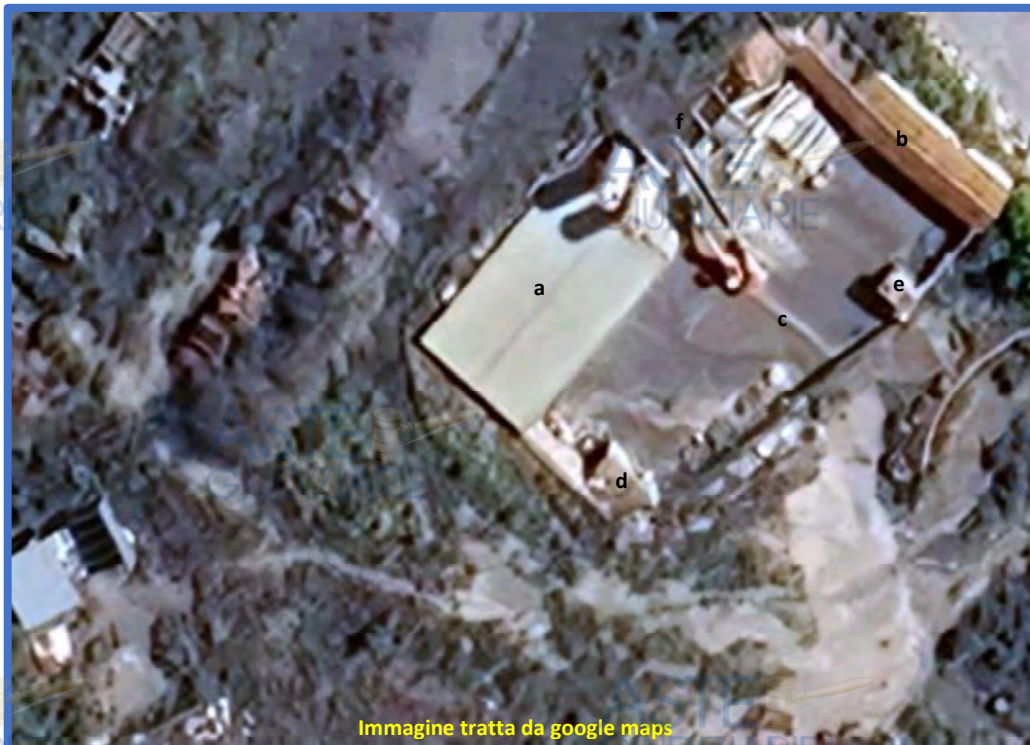
Sempre all'interno di detta area, come appena accennato, sono presenti alcuni manufatti edilizi, indicati nella immagine a seguire con le lettere dalla a) alla f) che oltre a non essere censiti in mappa catastale, sono da considerarsi, **allo stato attuale, abusivi** visto che non vi sono titoli abilitati che ne hanno autorizzato la loro costruzione.
