## RELAZIONE TECNICA DI SOPRALLUOGO

*Verifiche strutturali del fabbricato ad uso civile abitazione compreso nel lotto  
2 sito in Comune di Impruneta (Fi) via Imprunetana 91 per Pozzolatico loc.  
Ravanella e indicazione della possibile tipologia di intervento.*

**Richiedente:** Dott.ssa Alessandra REALI

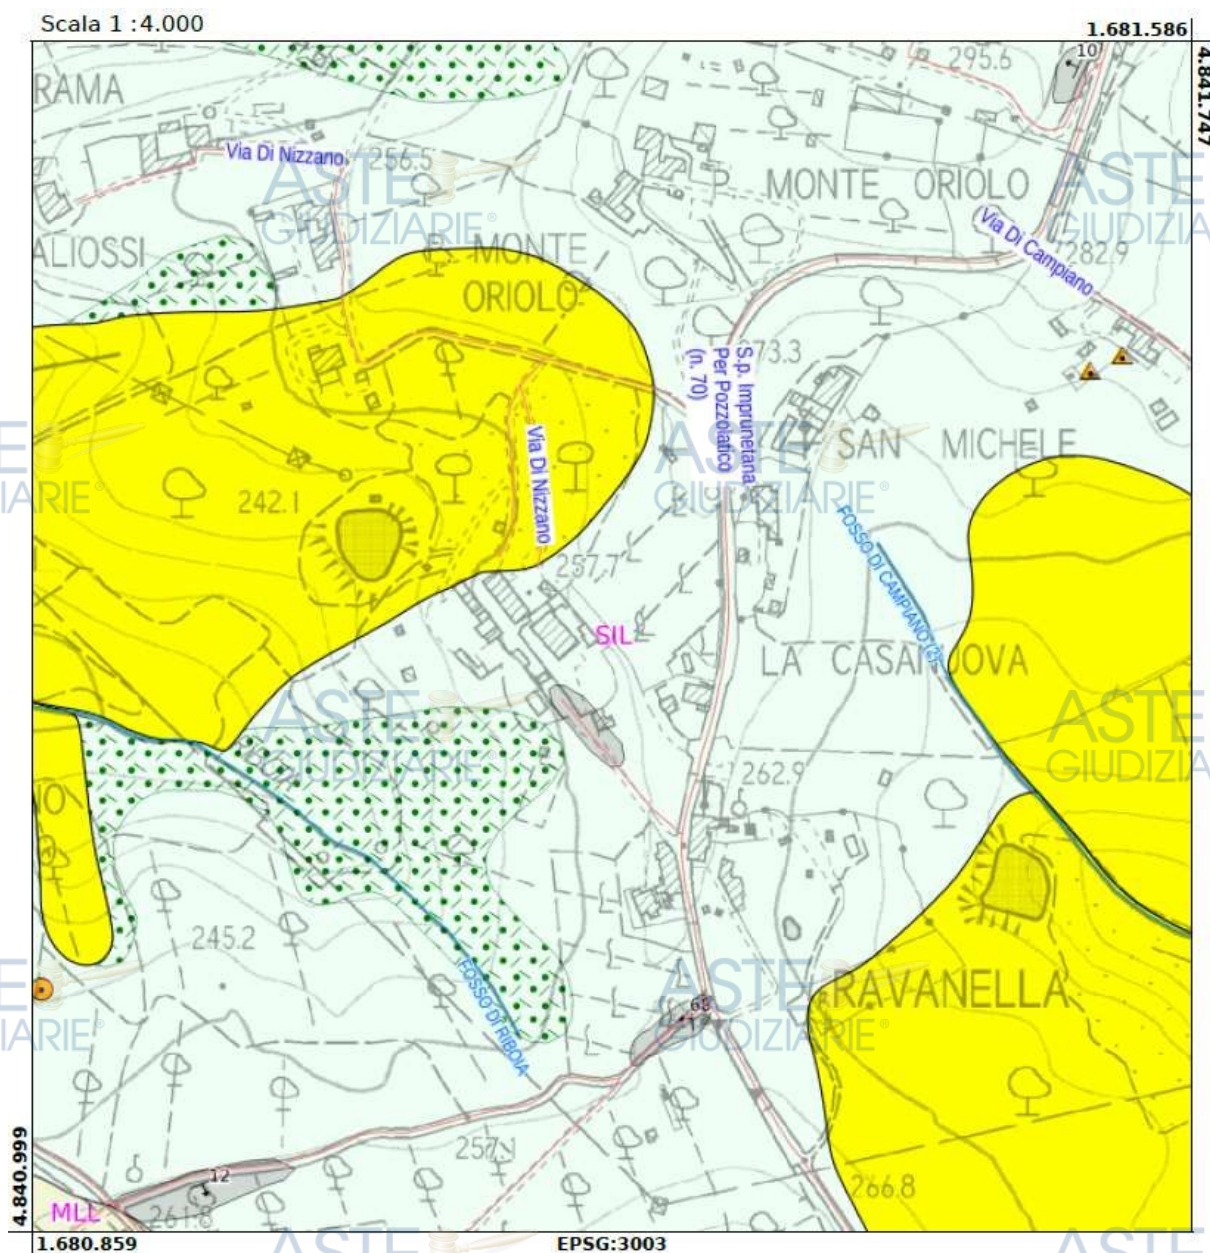
Cartografia Regionale tratta da “Geoscopio”  
con evidenza Formazione principale per terreno e sondaggi nelle vicinanze

Qualora le carte risultino corrette il fabbricato si pone su terreno caratterizzato da “Formazione di Sillano” costituita da prevalenti argilliti con livelli di arenarie, marne, calcari e calcareniti.

La stratigrafia del sondaggio a sud-ovest (seppur poco leggibile) conferma infatti la presenza di tale formazione.

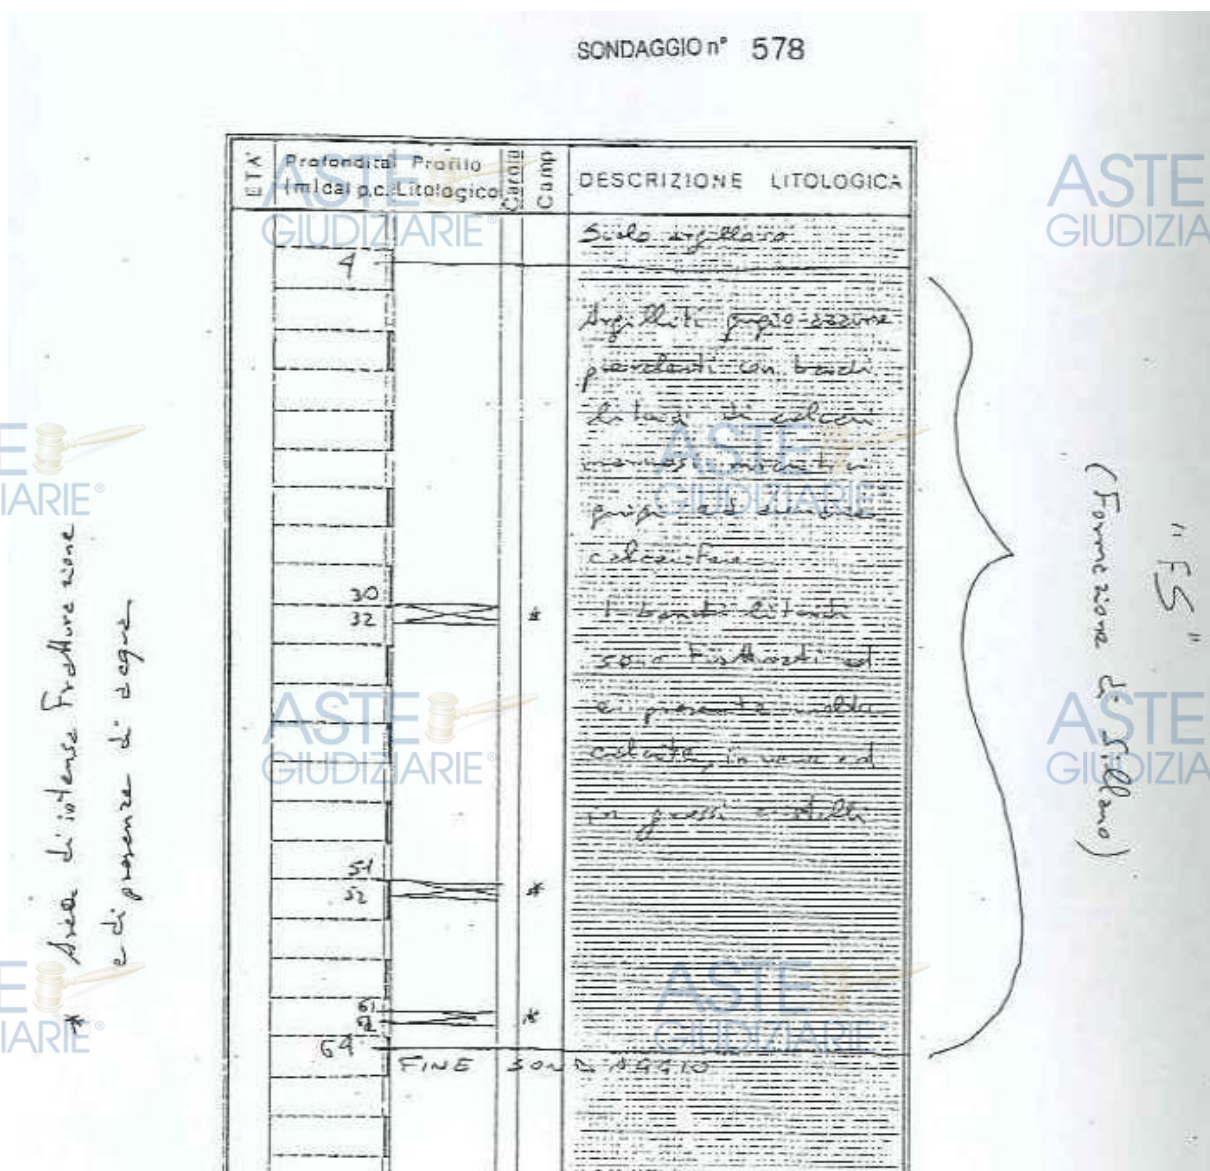
Per tale tipologia terreno è possibile che la coltre di alterazione argillosa possa presentare caratteristiche rigonfianti al contenuto in acqua e variabilità stagionale anche a livello più o meno localizzato.

Ciò premesso potrebbe essere ipotizzabile che lo spigolo lesionato ricada in una zona meno "litoide" e più argillitica, o più alterata tale da aver portato alla manifestazione del fenomeno fessurativo in essere anche a distanza di anni ove eventuali acque circolanti nell'orizzonte superficiale possono aver giocato un ruolo sui cedimenti.
