TRIBUNALE DI PALERMO
SEZIONE SESTA CIVILE - ESECUZIONI IMMOBILIARI

Procedimento n. R.Es. **113/2021**

STIMA IMMOBILIARE

LABORATORIO in Palermo (PA), via Giuseppe Prezvoli n. 66, piano S1.
Identifico al N.C.E.U: foglio **22**, p.lle graffate: 1328/sub. 25; 1325/sub. 8; p 1324/sub. 9;
1329/sub. 5.

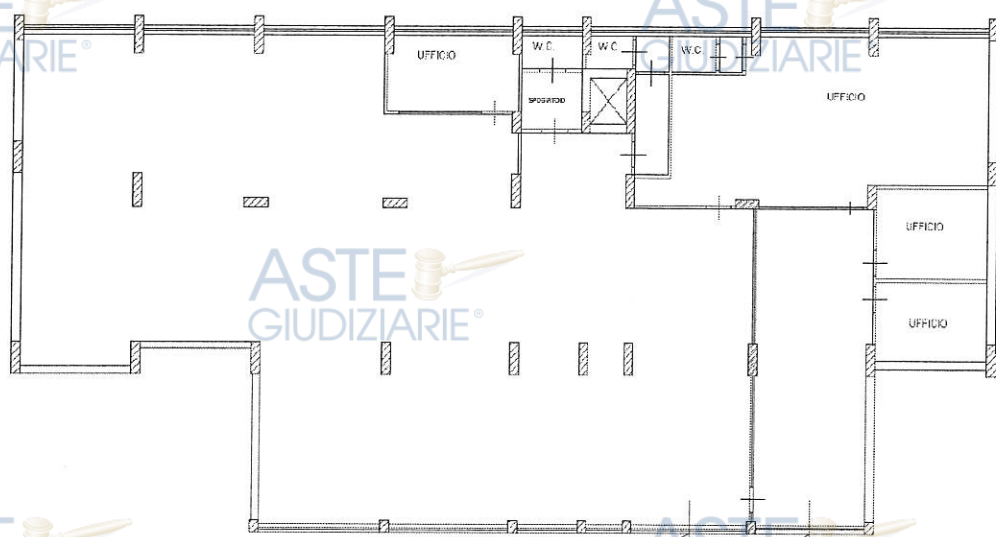
Fig. 18 - Planimetria catastale n. T406100 del 25/05/2023.

Lo stato di fatto del bene pignorato coincide con quello rappresentato nella planimetria catastale acquisita presso l'Agenzia dell'Entrate in data 25/05/2023 al prot. n. T406100, ad eccezione di una diversa distribuzione interna.

Per la regolarizzazione planimetrica catastale occorre presentare a firma di un tecnico abilitato, un DOCFA i cui costi ammontano complessivamente a € 750,00, inclusi diritti istruttori.
