Tribunale di Palermo
Sezione VI Esecuzioni Immobiliari
R.G.Es. 92/2024
LOTTO UNICO
Esperto stimatore: Arch. Maria Pennino

PERIZIA DI STIMA IMMOBILIARE

Appartamento ubicato in Palermo Vicolo Dell'Anello n.11; identificato al N.C.E.U. di Palermo al foglio 131, p.lla 13, sub 6, categoria A/4, consistenza 6 vani, classe 3, piano terzo

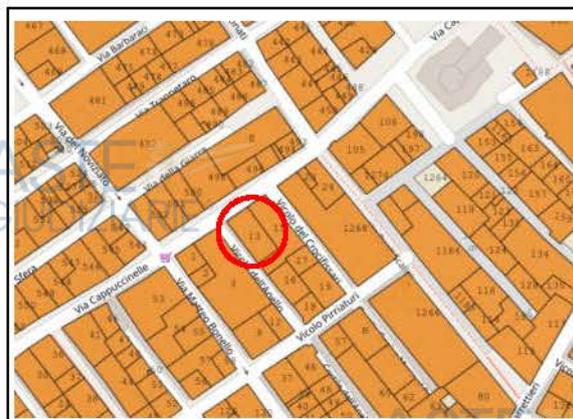
**Sovrapposizione ortofoto attuale e mappa
catastale tratta da Stumatrix forMaps**

Ai fini dell’esatta individuazione dell’immobile oggetto del pignoramento si è effettuato un raffronto tra una ortofoto satellitare attuale e la mappa catastale con l’ausilio del portale Stimatrix forMaps (All. 12), non riscontrando la corrispondenza tra quanto pignorato e la situazione reale dei luoghi, risulta, infatti, la realizzazione di un’ulteriore piano con relative modifiche sia delle quote che delle falde di copertura che in gran parte sono state trasformate in solaio praticabile a terrazzo.

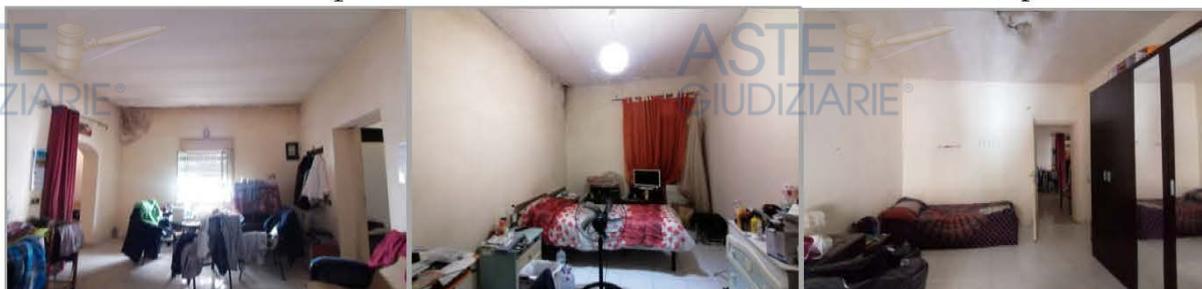
sono in legno e vetro. L'appartamento si trova in un pessimo stato di conservazione, sono presenti lungo i muri perimetrali, i soffitti e i tramezzi, lesioni, muffe, tracce di umidità e

altro; gli impianti sia elettrico che idrico sono fatiscenti. L'altezza utile rilevata dei singoli

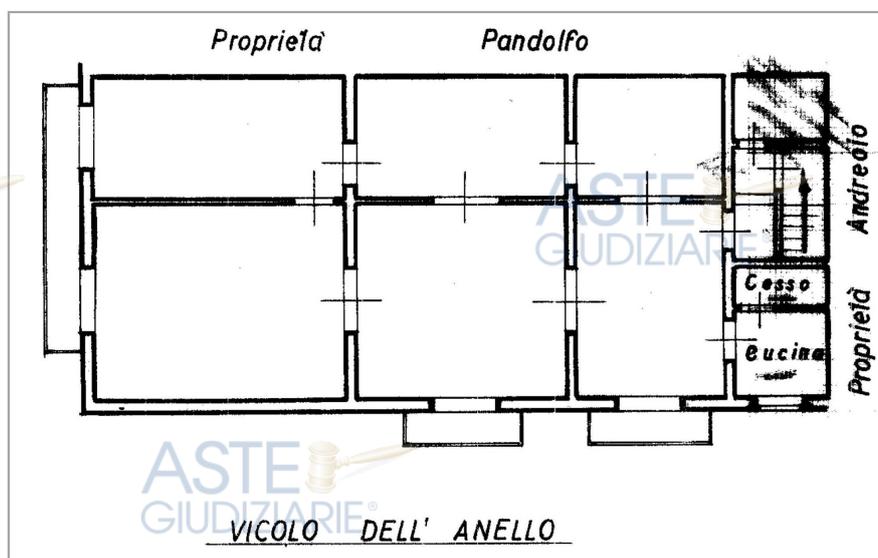
Estratto planimetria catastale (All. 4)

Si segnala che lo stato reale dei luoghi non risulta conforme a quanto dichiarato con planimetria catastale Fg 131, p.la 13, sub 6, la cui data di presentazione risale al 15-12-1939.

Le difformità riscontrate riguardano una nuova distribuzione planimetrica; la trasformazione di porte finestre in finestre con la sostituzione di infissi in alluminio e

serrande; l'ampliamento di un balcone; l'apertura di nuovi vani porta sulla muratura portante; la realizzazione di solai in latero cemento; la costruzione di una scala che conduce ad un piano superiore con la modifica delle altezze e sagoma della falda di copertura tramite la realizzazione di un solaio di copertura a terrazzo e la costruzione di un volume che ospita una cucina ed una zona pranzo. Inoltre si rileva che rispetto la planimetria catastale risulterebbero delle difformità nell'area del corpo scala adiacente l'appartamento; tali difformità, però, dall'attenta analisi dei luoghi, sembrerebbero dovute ad una errata rappresentazione grafica della planimetria catastale d'impianto, poiché la stessa rappresenta esattamente il piano secondo. Tali riscontrate difformità rispetto alla planimetria catastale, non risultano facilmente regolarizzabili con la sola presentazione al Comune di Palermo, Settore Edilizia Privata, di CILA tardiva ai sensi dell'art.3 della L.R. 16/2016 e conseguente aggiornamento catastale (DOCFA), ma addirittura l'immobile presenta irregolarità e abusi non sanabili pertanto si rimanda al quesito n. 6 per l'individuazione delle procedure e la quantificazione degli interi costi da detrarre al valore di stima.
