Fallimento:	n° 01/2024 R.F.
--------------------	------------------------

Stima immobili in Vasto (CH)

- RELAZIONE PERITALE -

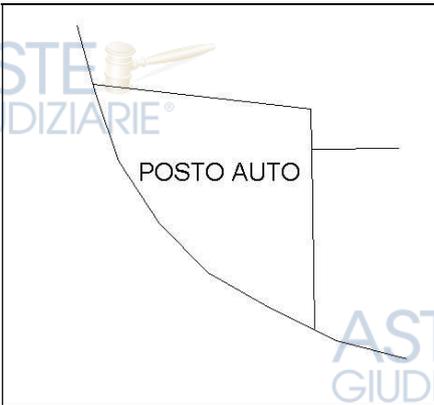
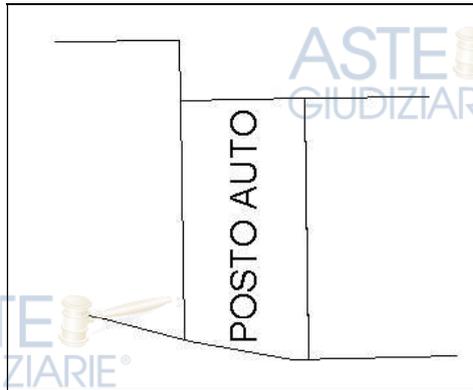
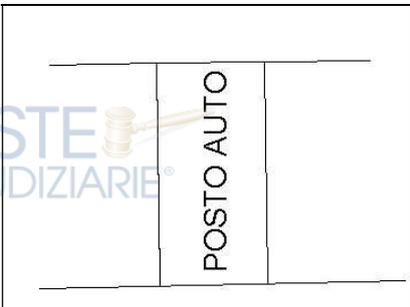
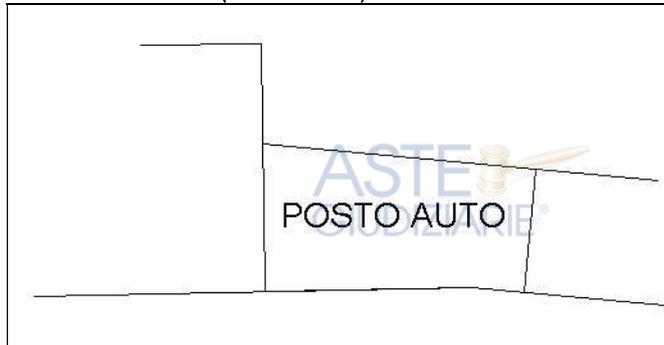
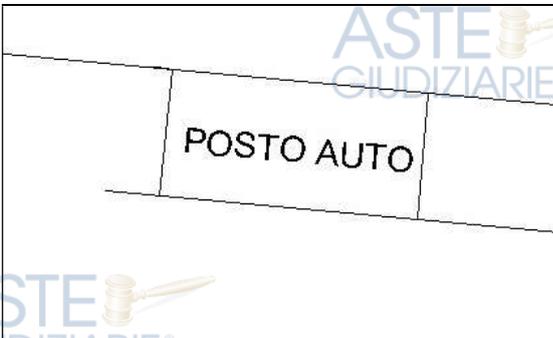
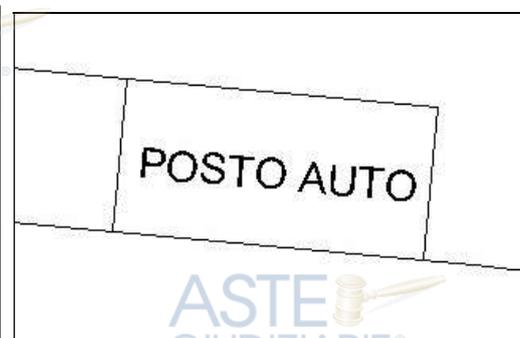
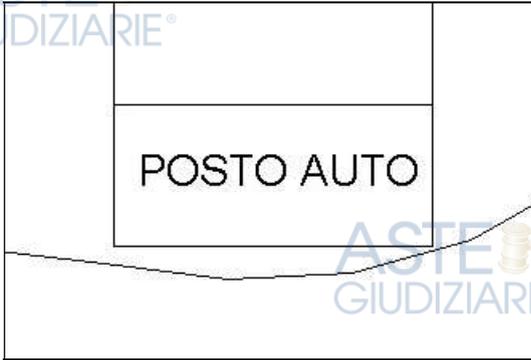
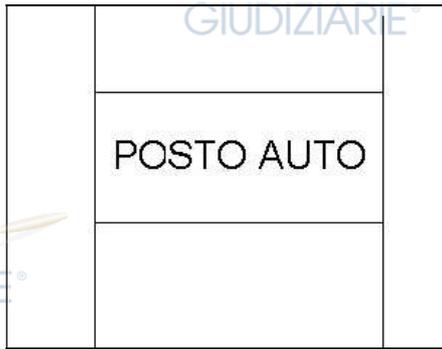
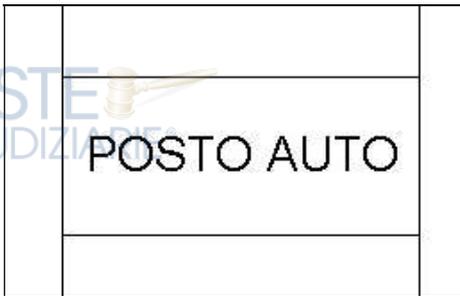
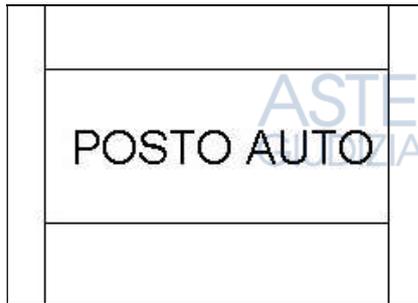
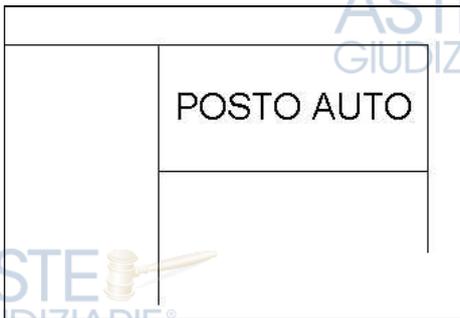
I posti auto di cui ai Sub. **11-13-15-18-19-20-21-22-23-24-25** non esistono più, poiché a causa del verificarsi di uno smottamento del terreno a Nord- Est sono franati a valle sullo strapiombo e sono stati cancellati, pertanto l'area attualmente è inutilizzabile se non previo consolidamento della stessa.

Gli ex posti auto censiti catastalmente al Fg. 31, P.IIa 5002 Subb. 11-13-15-18-19-20-21-22-23-24-25 **non esistono più**, poiché come già detto, a causa del verificarsi di uno smottamento a Nord- Est sono franati e sono stati cancellati, pertanto l'area attualmente è inutilizzabile se non previo consolidamento della stessa.

Il sottoscritto perito stimatore suggerisce di effettuare una pratica "DOCFA" per soppressione immobili presso l'Agenzia delle Entrate/Catasto di Chieti, allegando foto e dichiarazioni del tecnico con le planimetrie esistenti. A tal punto le rendite tornano a zero e gli immobili non producono redditi con sgravio fiscale sulla Curatela.

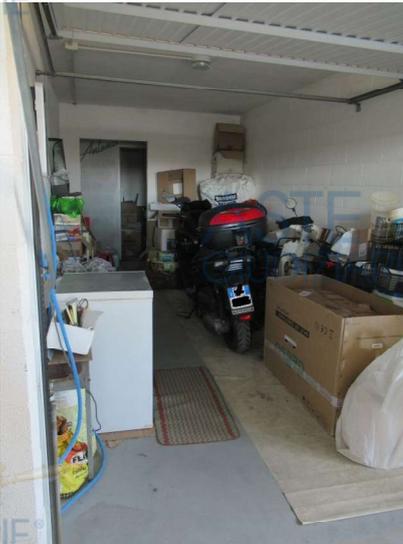
Foto 8 – Garage Sub. 31

Il garage di cui al **sub. 31** è in possesso del [REDACTED]. Detto garage presenta due ingressi carrabili ed allo stato di fatto sono due unità distinte. Catastalmente invece è un unico garage con apertura di collegamento al centro. L'altezza interna degli stessi è di ml. 2.60. Gli altri due garage di cui ai **Sub. 30** e **Sub. 32** sono liberi.

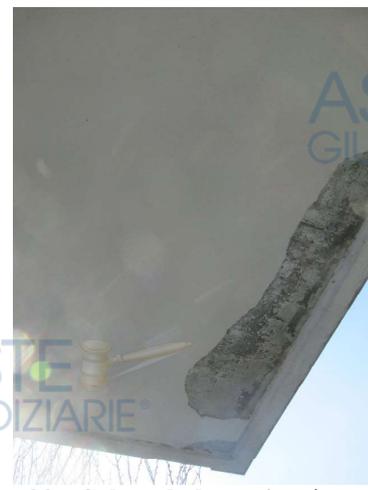
Foto 23 – Soletta balcone (parti ammalorate)

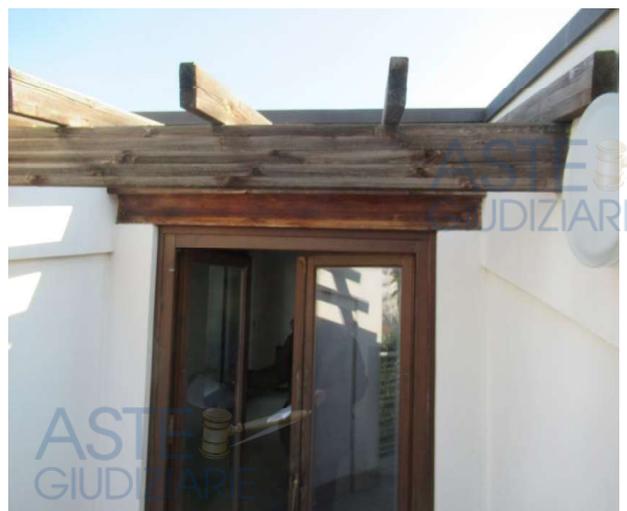
Foto 29 – Balcone P. 2°

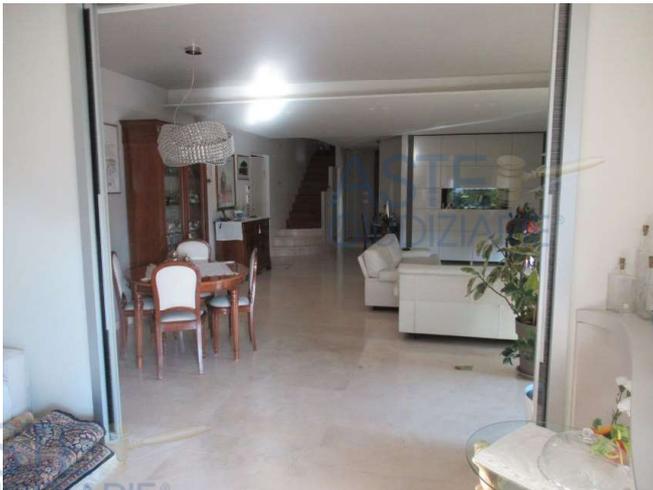
Foto 30 – Interno P.1°

L'altezza interna è di ml. 2.70. La superficie catastale è di mq. 252 (vedere documentazione fotografica da foto n° 30 a foto n° 34). Al centro dell'appartamento è presente la scala di accesso al piano superiore secondo/sottotetto. Il piano secondo presenta accesso anche dall'androne condominiale. Internamente abbiamo due camere due bagni ed uno spogliatoio, con due balcone ad Est. Le altezze interne sono variabili da ml. 1.57 a circa ml. 3.00. Internamente ci sono le travi lamellari in legno a vista verniciate in bianco. L'appartamento è in buono stato manutentivo, pavimentazione in parquet.

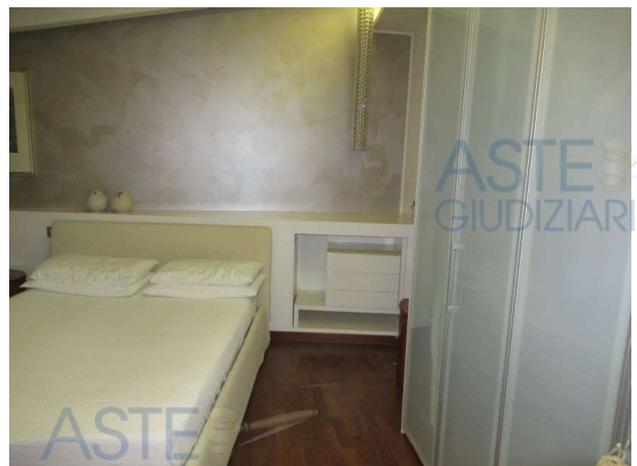
I balconi presentano le pareti interne con distacchi di intonaco e così pure la volta dei sottobalconi (vedere documentazione fotografica da foto n° 35 a foto n° 37).

Foto 35 – P. 1° sottotetto Sub. 44

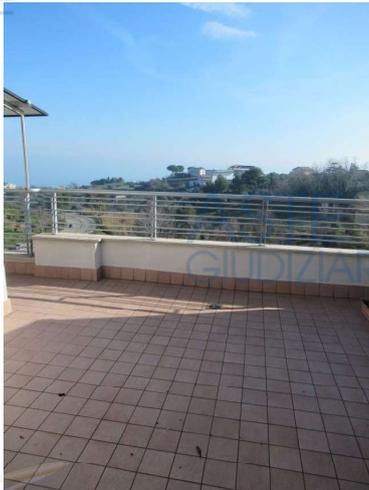
Foto 36 – Balcone P. 1°

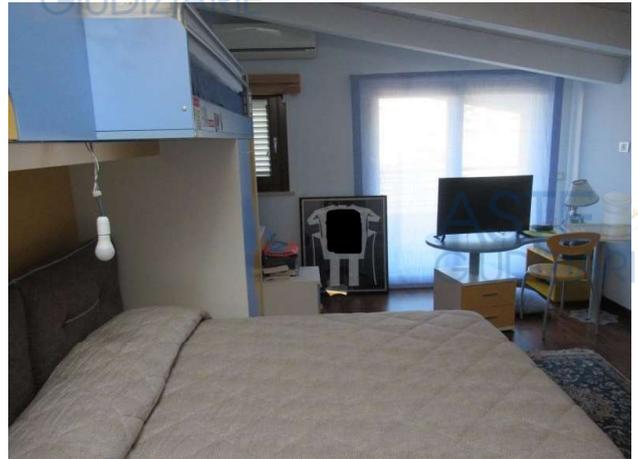
Foto 37 – P. 1° sottotetto

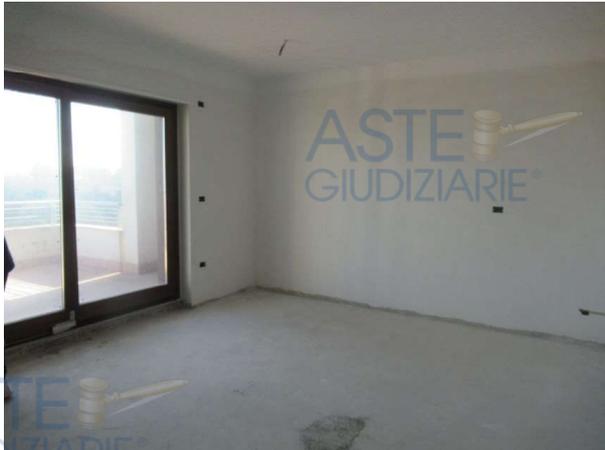
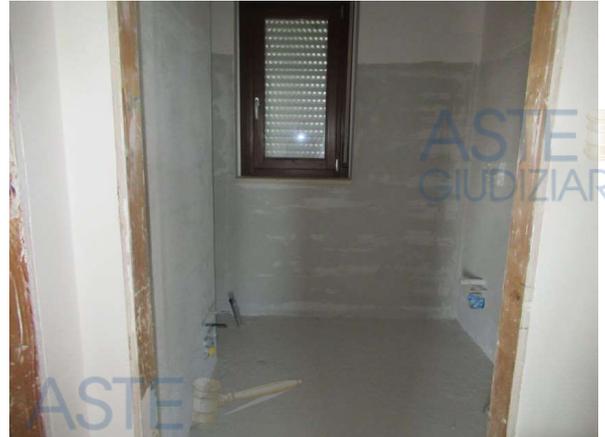
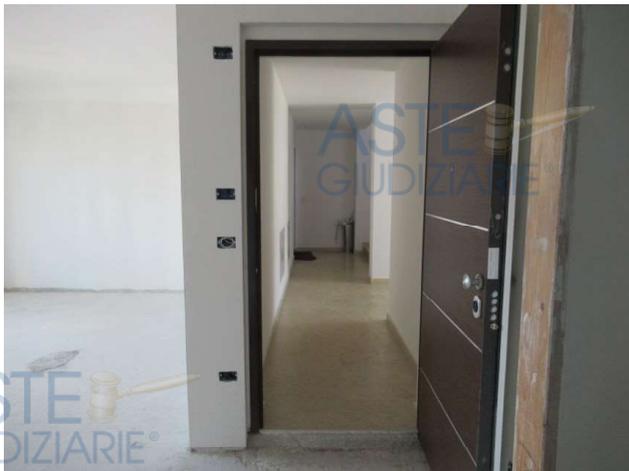
L'appartamento di cui al **Sub 46**, è sito al piano primo della palazzina "B". Presenta un ingresso/soggiorno, cucina, disimpegno, due camere e due bagni. L'appartamento è al grezzo, senza impianti, senza pavimenti e senza porte. Sono presenti le finestre e le tapparelle. L'altezza interna è di ml. 2.70. La superficie catastale è di mq. 96. I balconi sono ad Est ed Ovest e presentano le pareti interne con distacchi di intonaco e così pure la volta dei sottobalconi (vedere documentazione fotografica da foto n° 38 a foto n° 41).

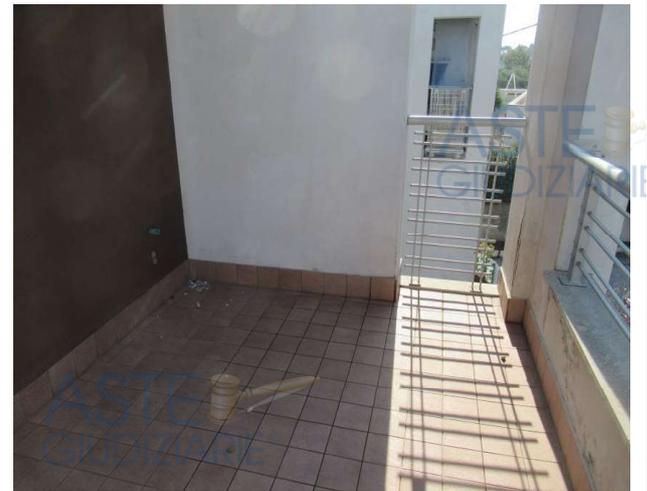
distacchi di intonaco e così pure la volta dei sottobalconi. Internamente ci sono le travi lamellari in legno a vista (vedere documentazione fotografica da foto n° 42 a foto n° 47).

Foto 47 – Balcone appartamento sub. 48

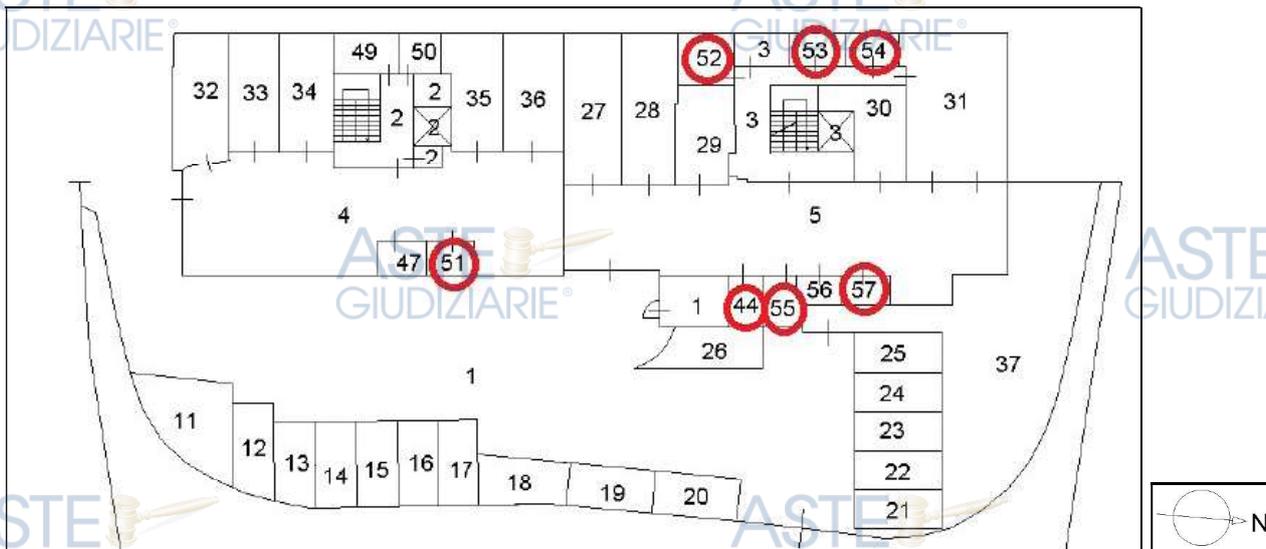
Elaborato planimetrico Magazzini Piano S1 - Fg. 31, P.Ila 5002 - Sub. 51-52-53-54-55-57-44

Gli immobili di cui ai sub. 37 e 51 sono ubicati nella scala A del fabbricato condominiale, mentre i sub. 52-53-54-55-57-44 sono ubicati nella scala B del fabbricato condominiale, Si rileva una anomalia nell'accatastamento del magazzino di cui al **Sub. 44**, poiché porta lo stesso identificativo dell'appartamento in uso al [REDACTED] e la pianta del locale è all'interno della planimetria dell'appartamento quale pertinenza dello stesso. Questa andrebbe scorporata e gli andrebbe attribuito altro sub, come i magazzini attigui.

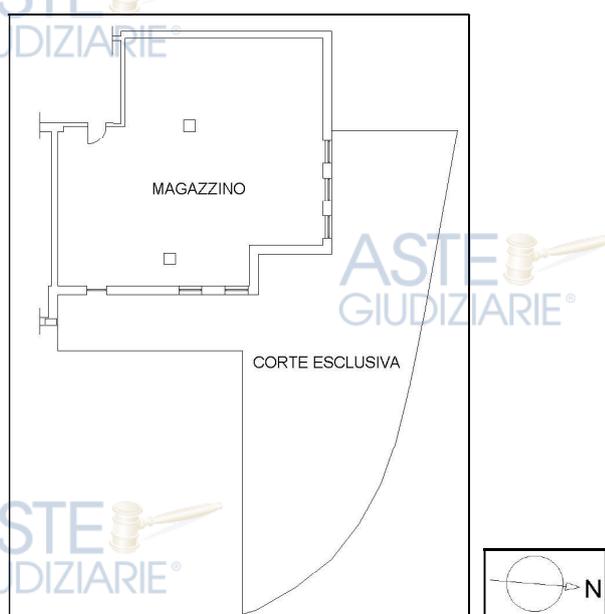
Sub. 37 (P.S2)

Il locale al piano terra di cui al sub. 37 è in pessimo stato manutentivo, senza infissi, senza impianti ed al grezzo. L'area esclusiva antistante è franata.

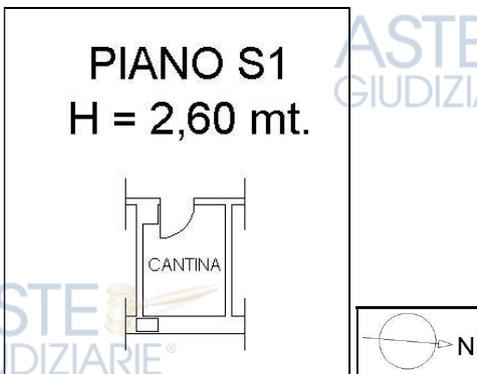
Sub. 44 (P.S1) – Planimetria all'interno dell'appartamento di cui al Sub. 44 in possesso de [REDACTED]
