**TRIBUNALE DI SCIACCA**

**ESECUZIONE IMMOBILIARE N° 26/2021**

**Relazione Tecnica di stima per l'esecuzione immobiliare**

Bene immobile sito in Sciacca via Rodolfo Morandi n. 50, 50<sup>A</sup>

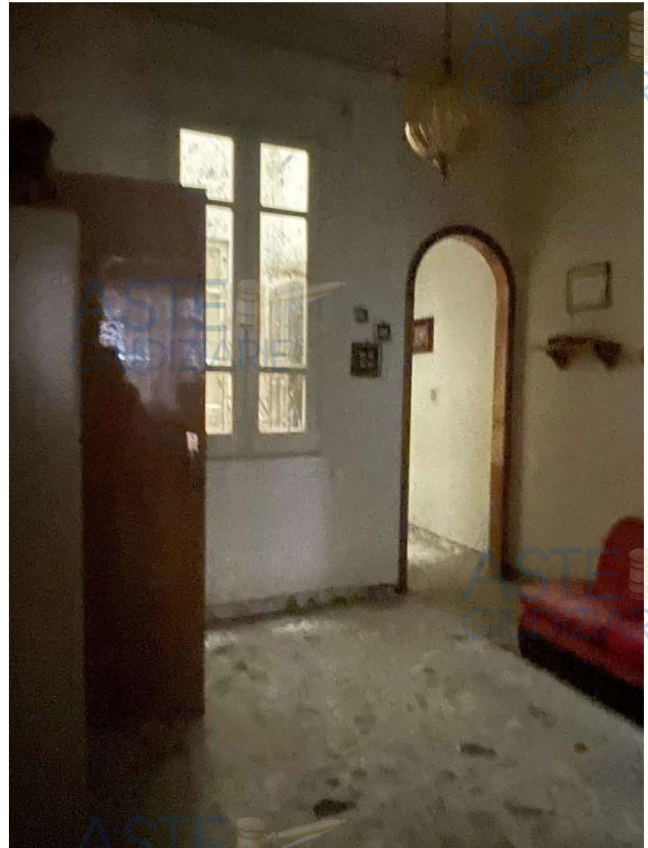
Foto n. 13 – Vista ingresso e corridoio

L'immobile si trova in pessime condizioni igienico sanitarie, in quanto è da tanto che l'appartamento è chiuso, infatti non è stato possibile aprire le finestre, perché nel pozzo luce si trovano escrementi di volatili che provengono dalla parte sovrastante, di conseguenza anche il bagno si trova in pessime condizioni perché si trova una finestra e una insenatura nel solaio che ha accesso al predetto pozzo luce dove entrano i predetti volatili. Sia nel bagno che nel corridoio sono emerse delle piccole lesioni che causano caduta dell'intonaco, ma che non necessitano di interventi di manutenzione straordinaria. La dotazione impiantistica comprende impianto elettrico datato, non è stato possibile verificarlo in quanto l'appartamento non era fornito di luce. L'impianto idrico sanitario che alimenta il bagno e il riscaldamento è dotato da una caldaia a condensazione e in più gestito da uno split con pompa di calore, in grado di produrre caldo in inverno e fresco in estate. Gli impianti visto il loro non utilizzo degli anni sicuramente necessitano di un adeguamento. L'appartamento gode di affacci con balconi uno nella via R. Morandi e uno nella via G. Leopardi, di conseguenza l'appartamento è ben esposto

anche grazie al pozzo di luce, nonostante le cattive condizioni igienico sanitarie. L'immobile necessita di manutenzione straordinaria per quanto riguarda i prospetti. Lo stato di manutenzione dell'immobile è complessivamente discreto.
