TRIBUNALE ORDINARIO DI CAGLIARI

CONSULENZA TECNICA D'UFFICIO NEL PROCEDIMENTO N° 587/1998 R.Es.

IL C.T.U.
Ettore Crobu - Dottore Agronomo

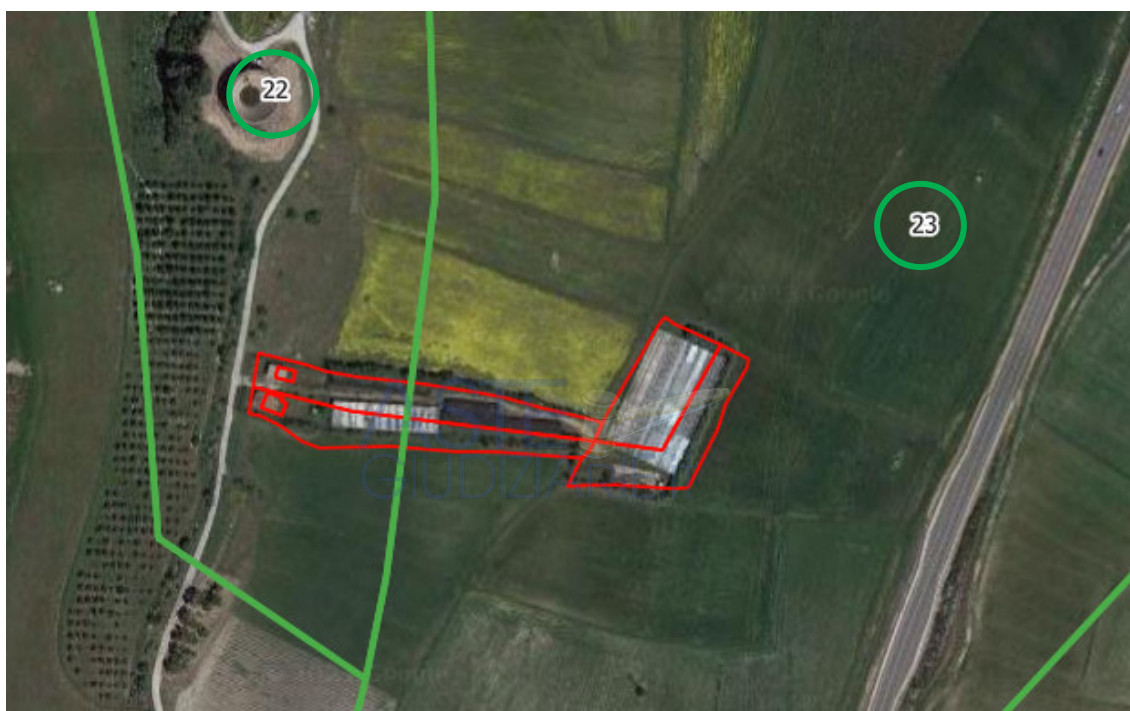
Figura 2. Carta dei suoli - unità cartografiche n. 22 e 23

Secondo la Carta dei suoli della Sardegna (Aru 1991) il bene in oggetto ricade all'interno delle Unità Cartografiche n. 22 e 23.
