TRIBUNALE ORDINARIO DI BERGAMO

Contenzioso Civile R.G. n.ro 1363/2023

ELABORATO PERITALE

B- Fabbricato residenziale in via Don Morandi

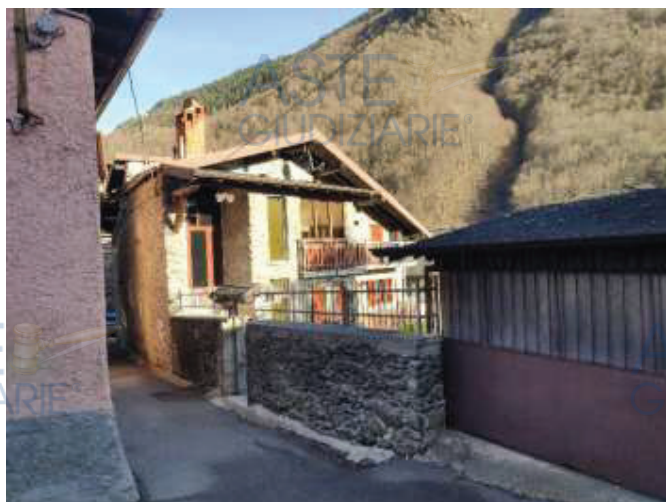
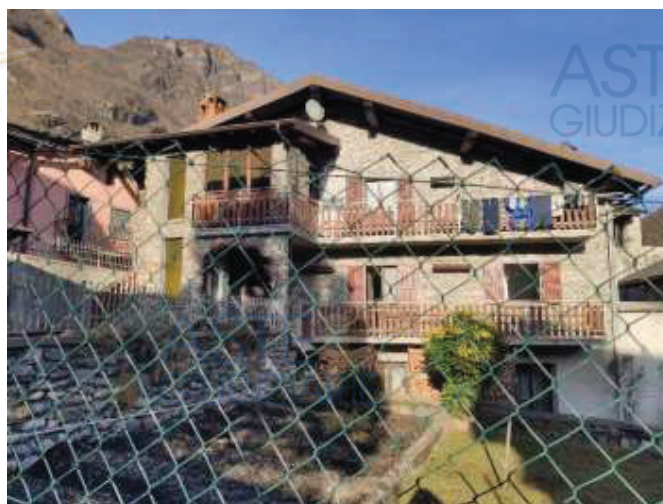
Fabbricato residenziale composto da tre unità, due abitative e un'autorimessa.

Il fabbricato, posto al civico 30 di via Don Morandi, appartiene al nucleo storico della frazione Fiumenero di Valbondione, è di antica formazione ed è stato oggetto, agli inizi degli anni '90, di una completa ristrutturazione.

Ha mantenuto le caratteristiche tipiche degli immobili dei centri storici della alta Valle Seriana, presentando la facciata in pietra e parti in legno quali il tetto, i serramenti esterni protetti da antoni e barriere in legno e metallo.

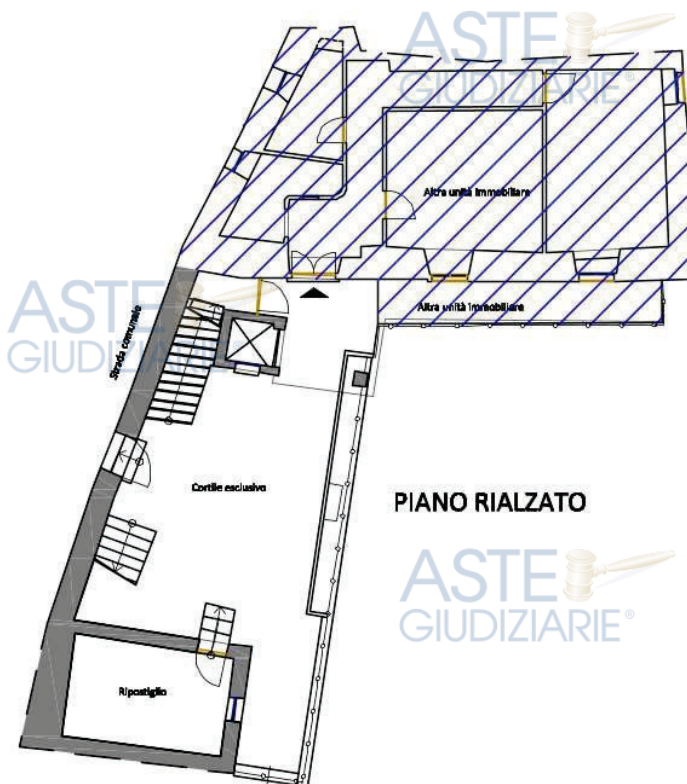
Al piano rialzato (o piano strada) vi è l'accesso pedonale che dalla via Morandi porta al cortile esclusivo; questo è di fatto gravato da servitù di passo a favore dell'unità immobiliare posta a livello.

Dal cortile si accede al primo piano tramite scala esterna e/o ascensore.

Sul lato opposto al corpo di fabbrica principale e in aderenza alla strada comunale, vi è un ripostiglio.

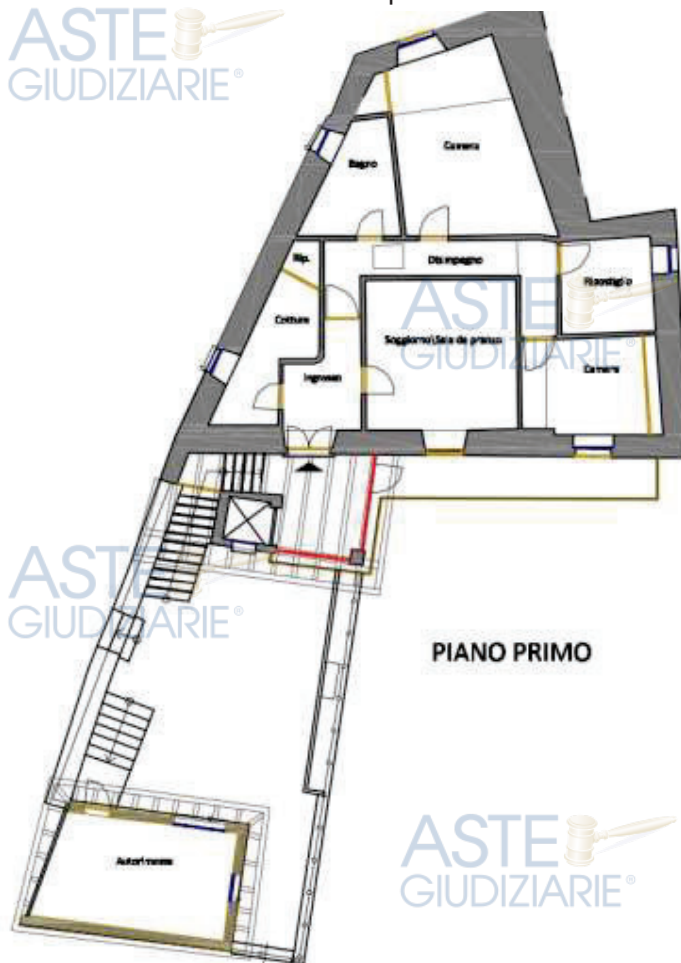
L'immobile al primo piano si sviluppa con ingresso, piccolo vano cottura con nicchia/armadio a muro, soggiorno, disimpegno con botola e scala retrattile per accedere al sottotetto inagibile, due camere, un ripostiglio e un bagno.

Completa la proprietà il balcone sul fronte sud e il porticato chiuso.

L'appartamento è in discreto stato di manutenzione, ha pavimento in gres porcellanato, pareti intonacate e alcune rivestite in legno come le controsoffittature, di legno massello sono anche le porte interne. Ha altezze variabili, in camera e in cucina sono stati ricavati degli armadi a muro nelle nicchie, come nella cameretta su tutta la parete.

Esternamente e su tutta la lunghezza del fronte a sud vi è il balcone e il portico antistante l'ascensore, chiuso da serramenti, crea un volume aggiuntivo al corpo di fabbrica principale.

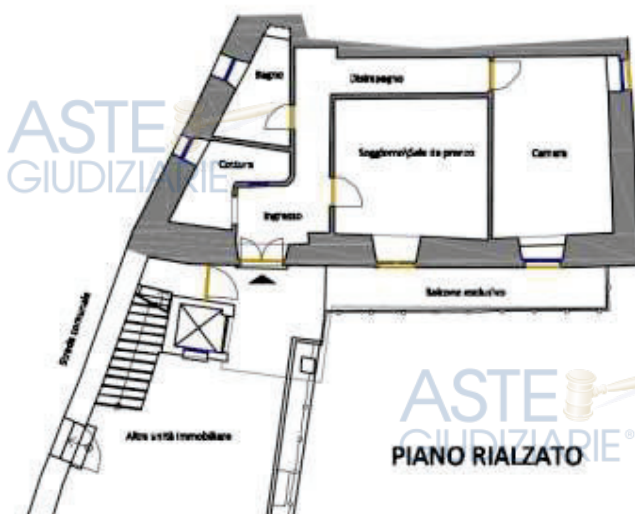
L'unità, con accesso pedonale dalla corte, si presenta con ingresso, piccolo locale cottura, soggiorno, disimpegno, bagno e camera.

Sul fronte rivolto a sud e prospiciente il soggiorno e la camera si sviluppa il balcone esclusivo.

L'appartamento, anche se datato e da svecchiare, si presenta in discreto stato di conservazione, ha pavimento in ceramica economica, come il rivestimento del bagno, le pareti sono intonacate al civile e tinteggiate, le porte interne sono di legno massello, come i serramenti esterni protetti da antoni.

Il balcone ha barriera in ferro e pavimento in piastrelle tipo klinker.
