**TRIBUNALE ORDINARIO DI CAGLIARI**  
**UFFICIO ESECUZIONI IMMOBILIARI**

**CONSULENZA TECNICA D'UFFICIO NEL PROCEDIMENTO N° 183/2004 R.Es.**

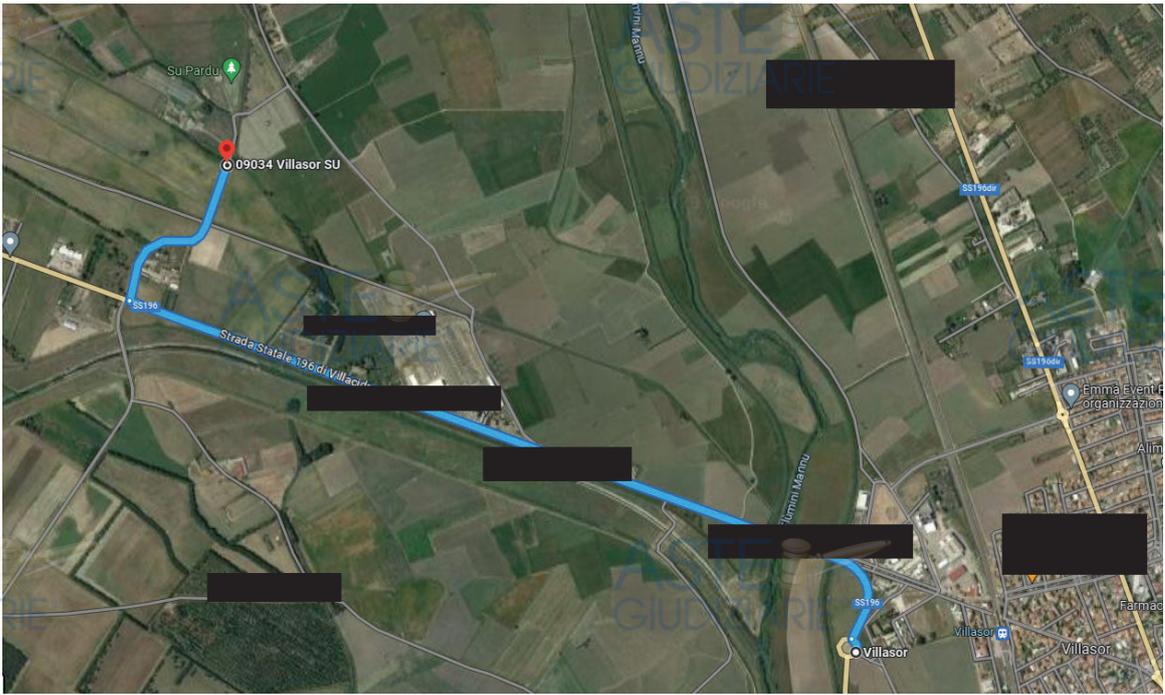
**Figura 1. Percorso dalla SS196 al bene oggetto di valutazione**

L'azienda è facilmente raggiungibile percorrendo per circa 2,5 km la SS. 196 dall'uscita del paese di Villadoro, direzione Villacido, svoltando poi a destra in una strada sterrata che dovrà essere percorsa per circa 600 m. L'azienda si trova sul lato sinistro e ad essa si accede attraverso un cancello in metallo.

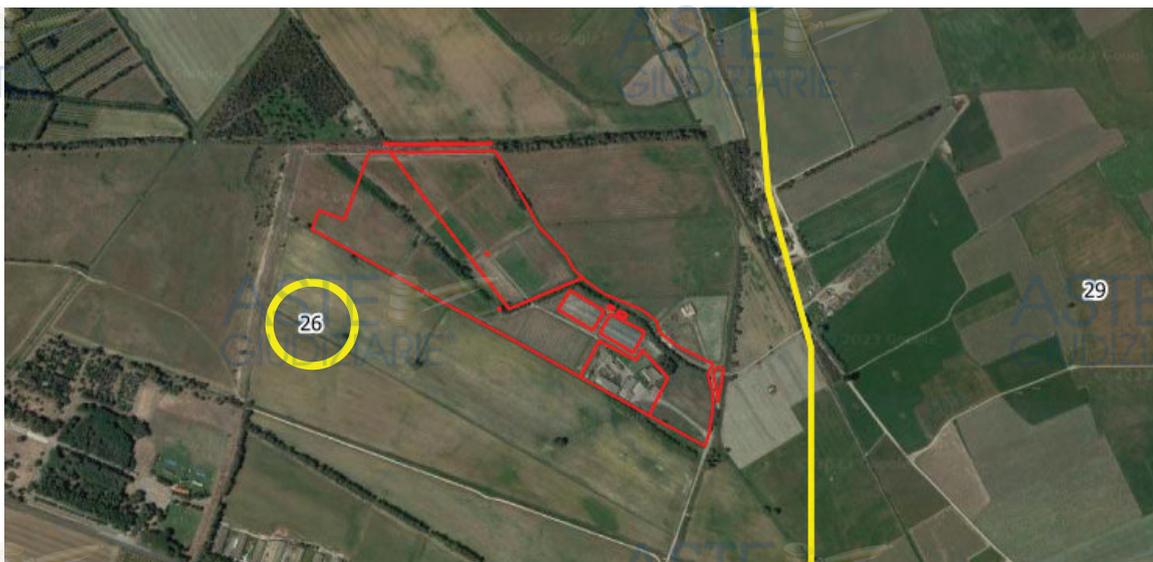
Trattasi di terreni agricoli a giacitura pianeggiante, ricadenti nell'Unità Cartografica n. 26 della Carta dei suoli della Sardegna (Aru 1991).

Figura 2. Carta dei suoli - unita cartografica
