# CONSULENZA TECNICA

**TRIBUNALE CIVILE DI CAGLIARI**

**FALLIMENTO n. 127/2017**

**IMMOBILI IN CAGLIARI VIA GIUSTI 7/9**

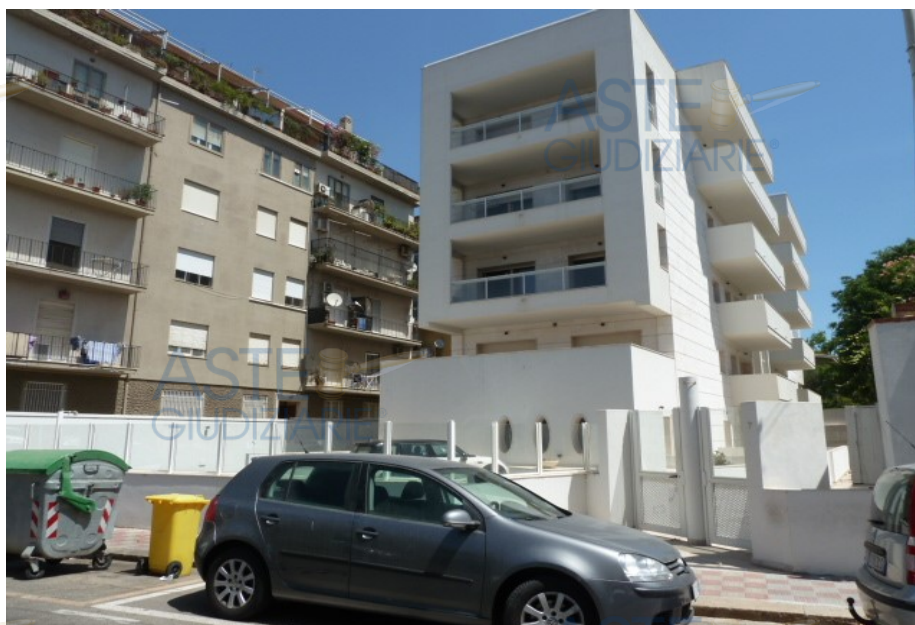
Fabbricato lato ingresso pedonale

Il fabbricato è isolato ed arretrato rispetto all'asse stradale da cui è separato da un'area destinata a parcheggi. I prospetti dei piani alti della parte posteriore tendono ad ampliarsi verso l'esterno realizzando una maggior superficie delle terrazze oltre a dare un aspetto originale al fabbricato (vedi foto successive e foto dalla n. 1 alla n.5).

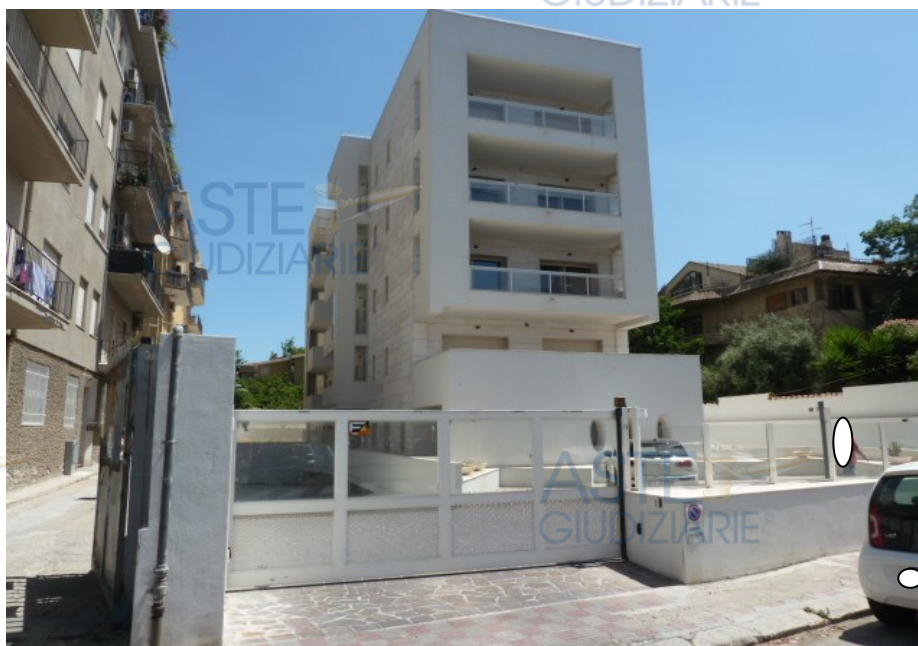
Fabbricato lato ingresso carraio

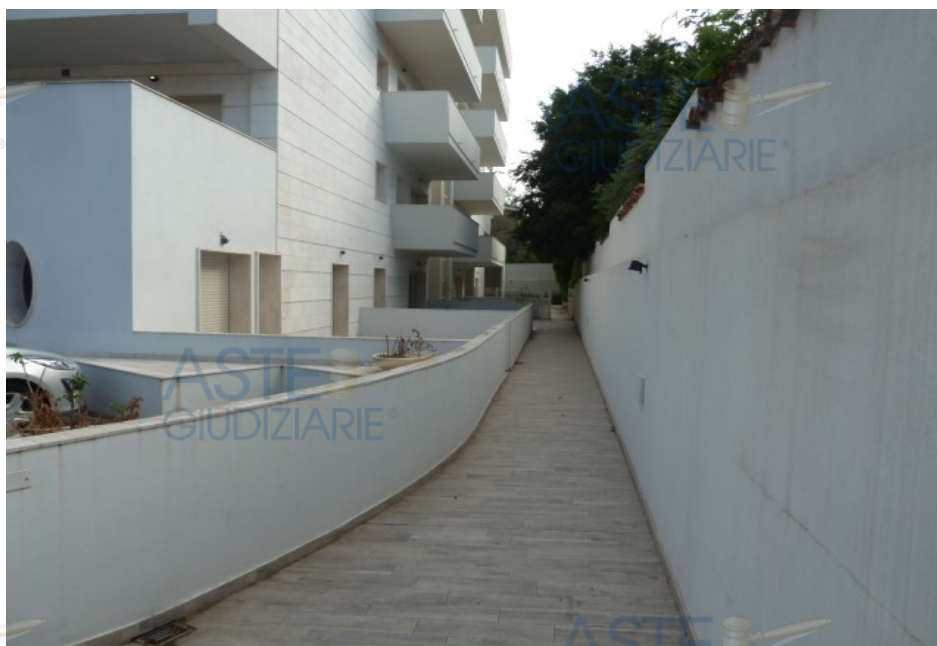
Corridoio pedonale

Si arriva alle unità abitative percorrendo un corridoio pedonale scoperto da cui si accede dal civico n. 7 della via Giusti. Nel piano terra del fabbricato si trovano inoltre aree cortilizie private, quattro posti auto scoperti e lo scivolo carrabile che conduce al piano interrato protetto da un cancello scorrevole posto al civico n. 9 della predetta via Giusti (vedi foto successive e le nn. 6, 7 ed 8)

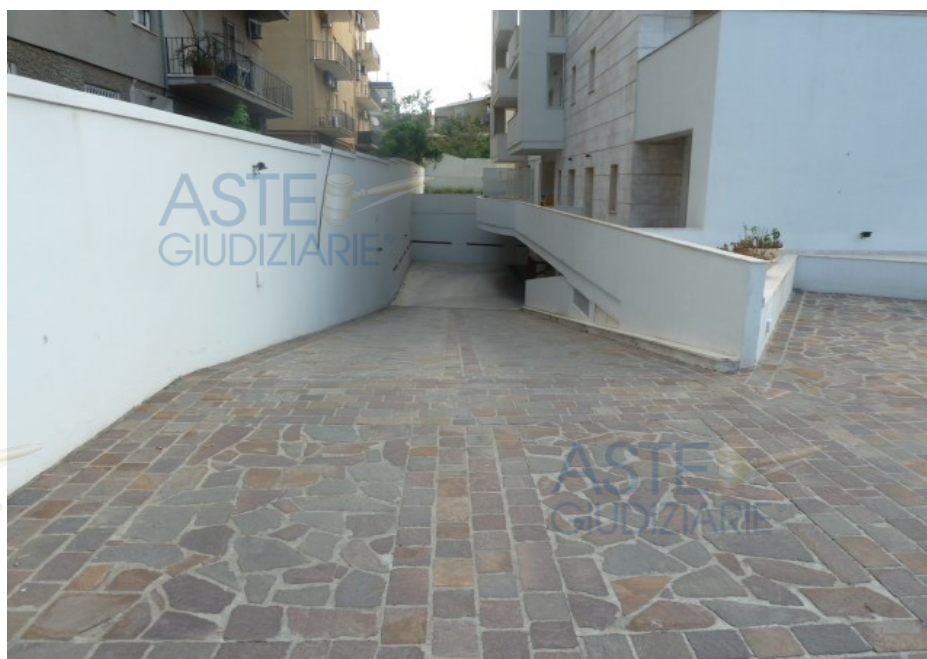
Scivolo Carrabile

Lo scivolo carrabile ha la larghezza di mt. 4.50 ca. per ampliarsi sulla parte terminale fino a mt. 5.60 ca. dove ci sono le due aperture di mt. 5,45 ciascuna, ognuna per ogni singola area dell'autorimessa, rendendo in tal modo agevole accesso alle auto. Anche gli spazi di manovra interni sono comodi.
