COMUNE DI PIAZZA ARMERINA

CAUSA R.G.E. N. 65/2010  
(POPP-1 S.R.L. contro BOLOGNA F. + INDIA M.)

TRIBUNALE DI ENNA

RELAZIONE PERITALE +  
DOCUMENTAZIONE  
FOTOGRAFICA

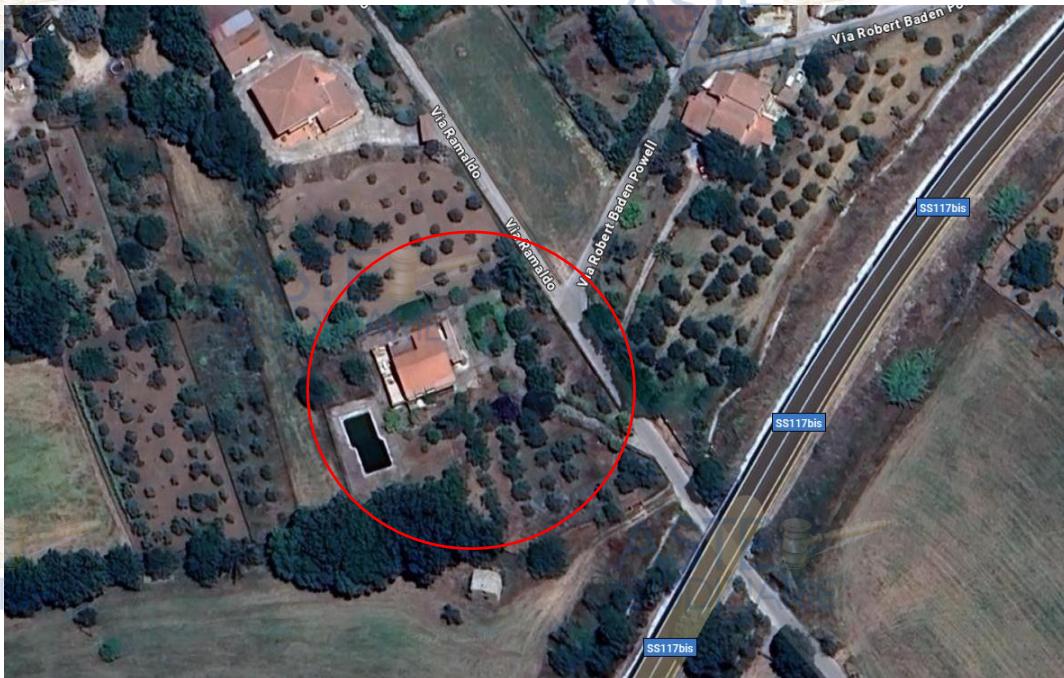
Trattasi di un immobile, dipendente sito in agro del Comune di Piazza Armerina (EN), via Ramaldo s.n. che insiste su un terreno distinto al N.C.T. Foglio n. 98 particelle nn. 384-524, è distinto al N.C.E.U. particella n. 1117 a circa 3 km dal centro urbano, come facilmente visibile dallo stralcio aereo-fotogrammetrico (da google maps) e catastale (dal geo-portale cartografia agenzia entrate), allegati di seguito. La proprietà confina con la via Ramaldo e con le particelle indicate in mappa.

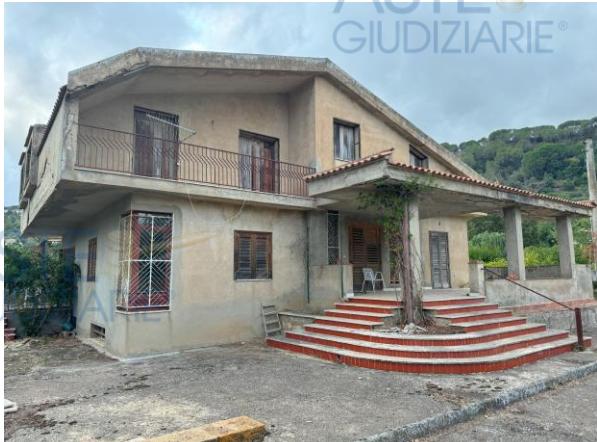
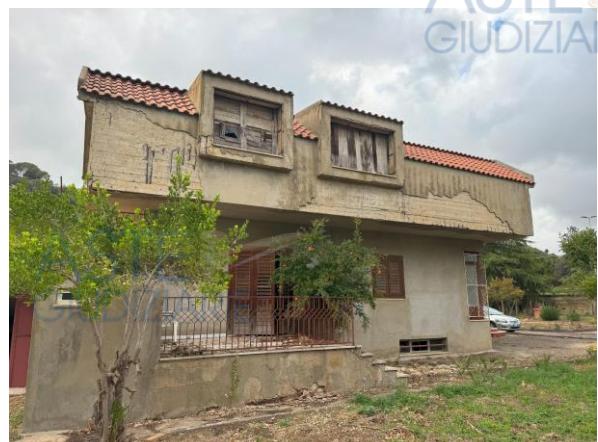
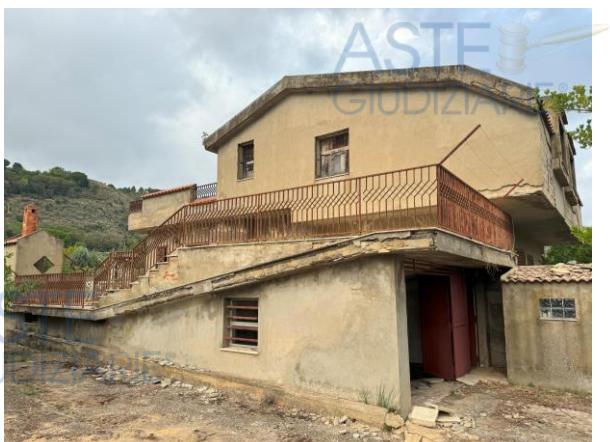
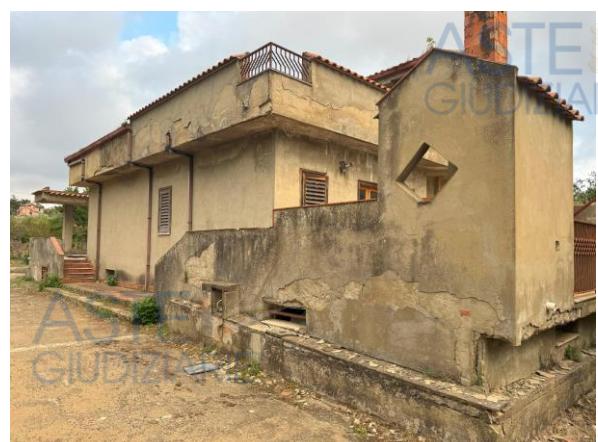
a) L'edificio oggetto di causa ha struttura portante in c.a. ed è costituito da un piano interrato, sede dell'allagamento e oggetto dei quesiti di incarico posti dal Sig. Giudice, e da due piani fuori terra di cui l'ultimo sottotetto collegati da un corpo scala interno come già ampiamente descritto nella precedente perizia CTU a firma dell'Ing. Maurizio Mazzola, già depositata in atti presso la cancelleria del Tribunale di Enna in data 07/10/2011. L'immobile risulta facilmente visibile dalla documentazione fotografica aggiornata e rappresentata qui di seguito in occasione del sopralluogo sui luoghi di causa avvenuto, come da formale comunicazione a mezzo PEC, in data 17/09/2024 alla presenza del Professionista Delegato e custode giudiziario nominato Avv. Mario Cantoni.

Così come aggiornati dal CTU precedentemente incaricato Ing. Maurizio Mazzola e come riportato nella integrazione tecnica depositata presso la cancelleria del Tribunale di Enna il 17/09/2012. A pochi metri è presente anche una piscina all'aperto in c.a. interrata. Lo stato dell'immobile risulta facilmente visibile dalle foto di seguito:
