**LA ZONA**

### AEROFOTO DELL'IMMOBILE E DINTORNI

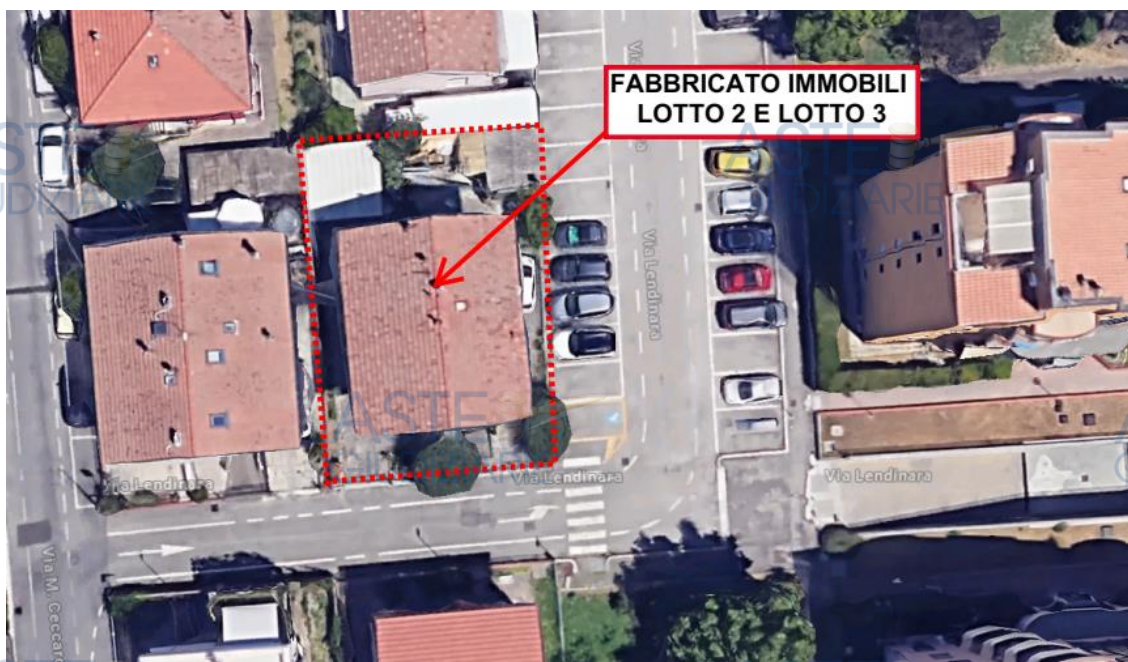
Gli immobili sono situati in edificio condominiale composto da due sole unità abitative che si eleva per due piani fuori terra, oltre il seminterrato ed il sottotetto, eretto [il condominio] su lotto di terreno che ne costituisce il sedime e la corte comune (area coperta e scoperta comuni) di complessivi mq 340 catastali.
