TRIBUNALE DI LUCCA
SEZIONE FALLIMENTARE
Liquidazione Giudiziale N° 71/2023

Con lettera di conferimento mandato del Curatore Dott. Donato Bellomo, lo scrivente Ing. Stefano Kostner riceveva l'incarico di perito stimatore della liquidazione giudiziale in oggetto per la **concretizzazione e stima di alcune delle proprietà immobiliari in Viareggio riconducibili alla società .**

Descrizione e stima dei beni immobili

1) Appartamento per civile abitazione posto al piano secondo e terzo di un fabbricato elevato su quattro piani compreso il terrestre oltre seminterrato, sito in Comune di Viareggio, via Cristoforo Colombo n.19.

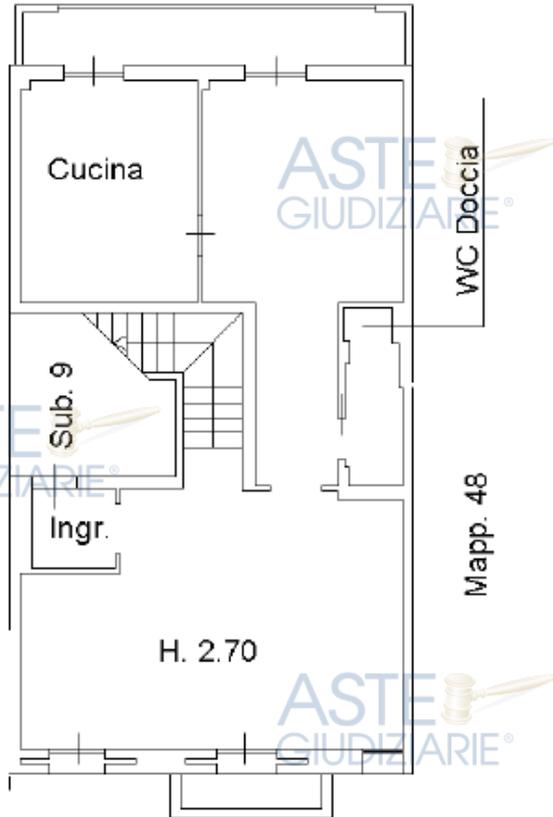
Piano secondo

Sotto estratto planimetrie catastali fuori scala

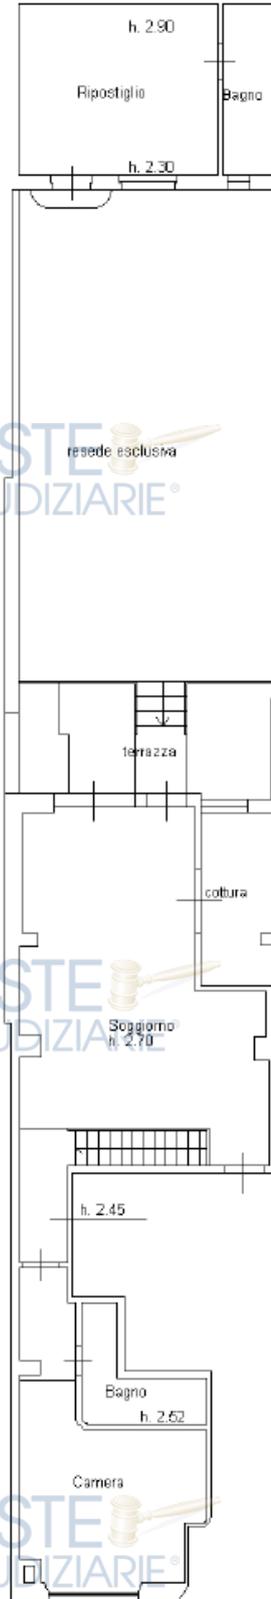
PIANTA PIANO TERRA

Sotto estratto planimetria catastale fuori scala

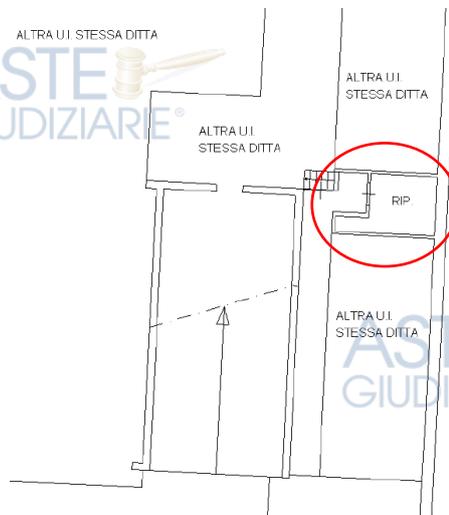
Sopra estratto planimetria catastale ripostiglio piano interrato, fuori scala - sub. 99

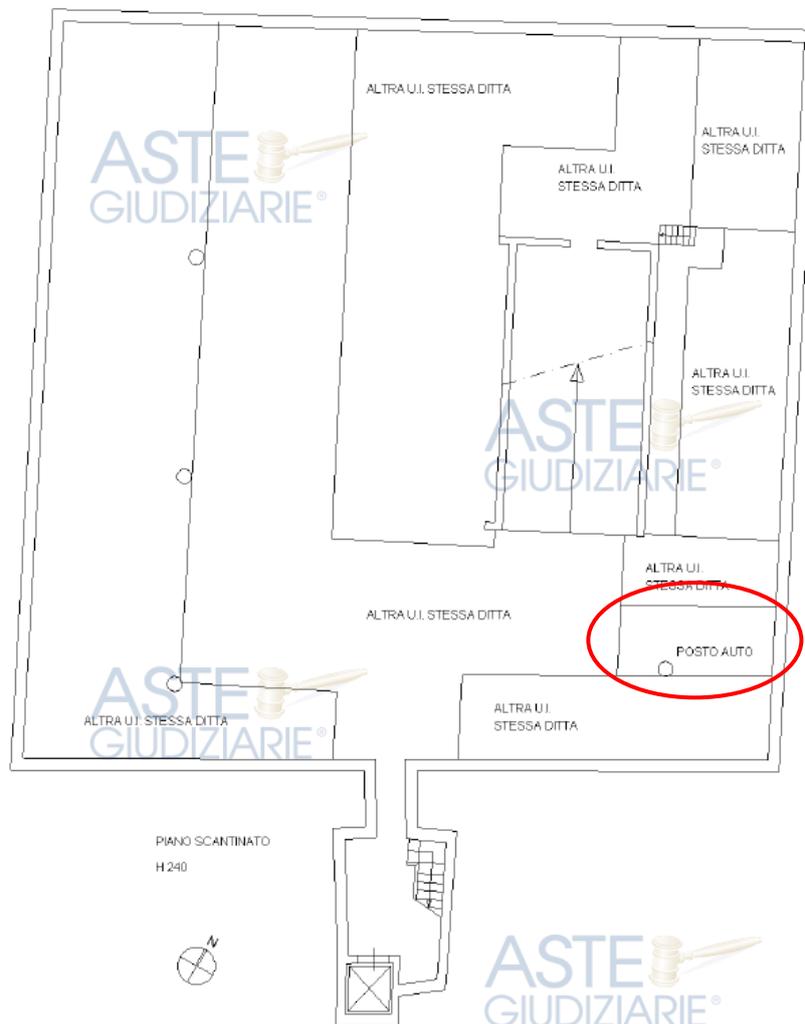
Sotto estratto planimetria catastale posto auto piano interrato, fuori scala - sub. 97

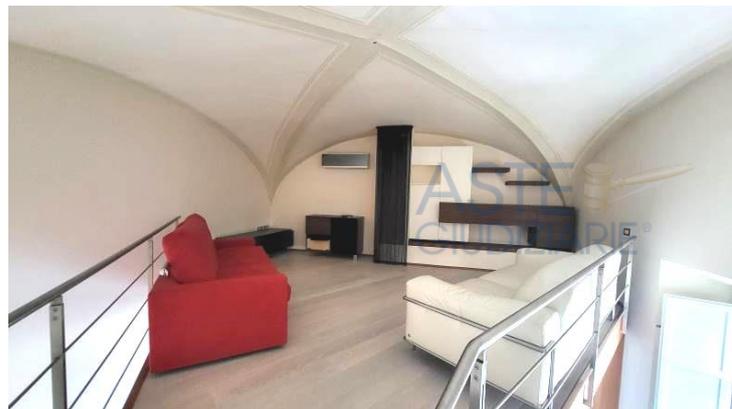
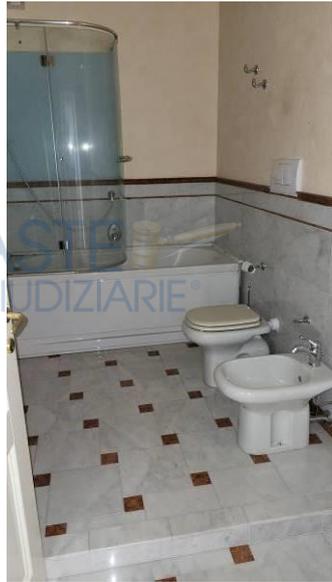
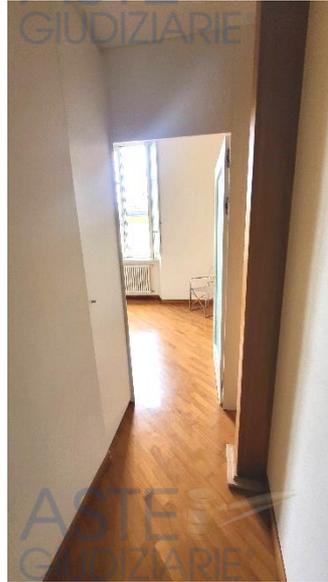
Sotto foto soppalco prima stanza

- Pavimenti parte in marmo parte in parquet;
- Intonaci tipo civile abitazione;
- Pavimento e rivestimento del bagno in marmo;
- Impianto elettrico sottotraccia, non sono state rintracciate le certificazioni e dichiarazioni di conformità dell'impianto;
- Impianto di riscaldamento a termosifoni con caldaia autonoma a gas metano posta nel locale archivio oggi allestito come cucina, non sono state rintracciate le certificazioni e dichiarazioni di conformità dell'impianto;
- Impianto di condizionamento con split a parete;
- Porte interne in legno laccato;
- Infissi esterni in legno con vetrocamera;
- Scale interne di accesso al soppalco una in vetro e metallo e l'altra rivestita in legno con sottostante armadiatura;
- Strutture soppalchi sembrano in carpenteria metallica rivestita e parapetti metallici;

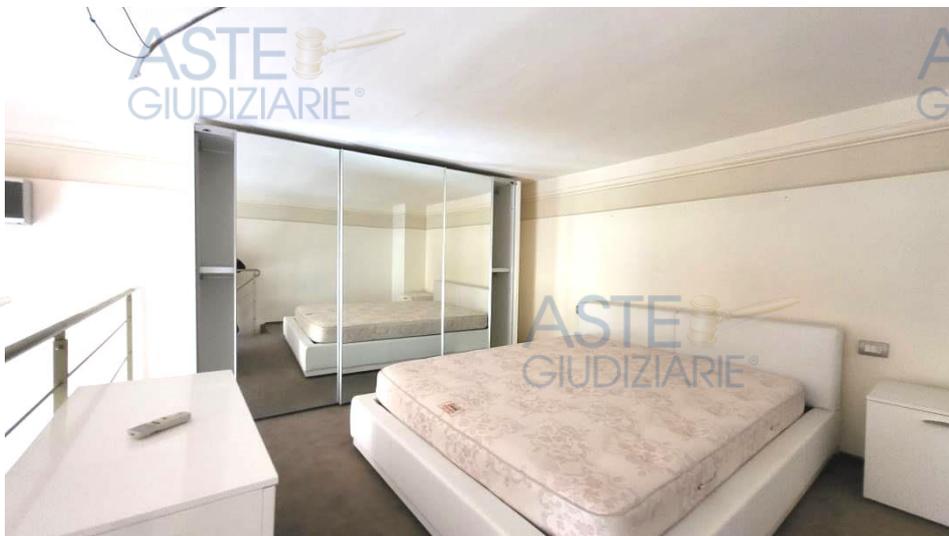
Sotto foto soppalco seconda stanza

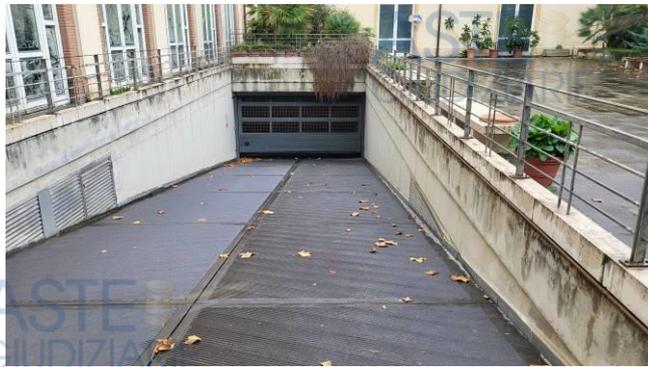
Sotto foto rampa carrabile accesso interrato

Corredato da tutte le parti comuni del compendio immobiliare di cui risulta parte ed in particolare sull'ingresso, vano scale e ascensore (sub.32) e sull'area di manovra e rampa di accesso al piano seminterrato (sub.103).
