**TRIBUNALE CIVILE DI TEMPIO PAUSANIA  
SEZIONE FALLIMENTARE**

**Attività di valutazione dei beni mobili presenti nei Punti Vendita  
della**

**siti a Olbia (SS) in via Aldo Moro n° 236/238, in via Tanzania n° 4 ed  
in via Redipuglia n° 13**

Consulente Tecnico:

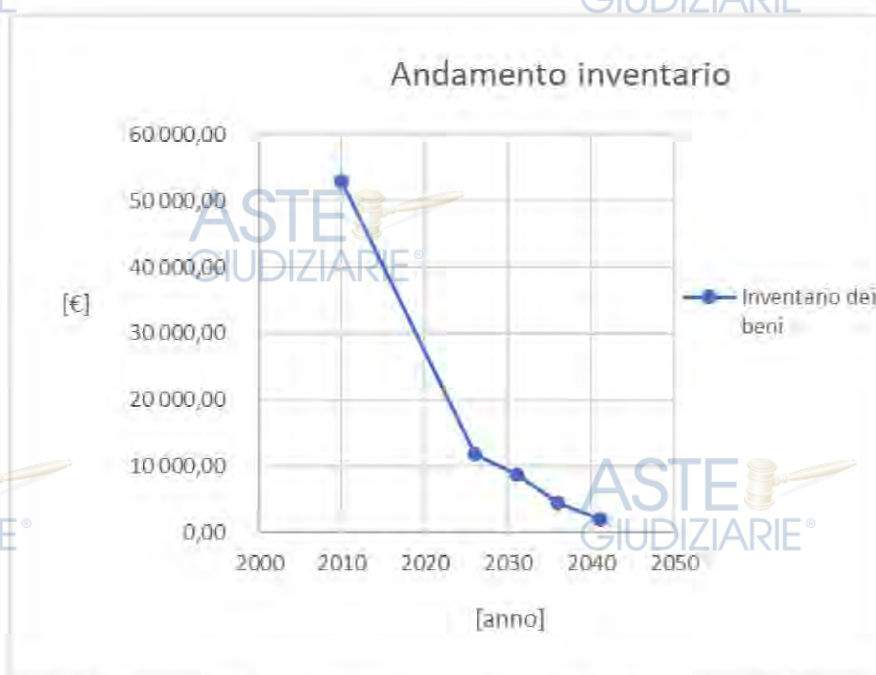
Nel seguito si riporta quello che è l'andamento del deprezzamento per l'insieme di beni di cui all'inventario calcolati e riportati nella precedente Tabella 2.

Figura 4. Andamento del valore residuo nel tempo dei diversi valori di inventario.

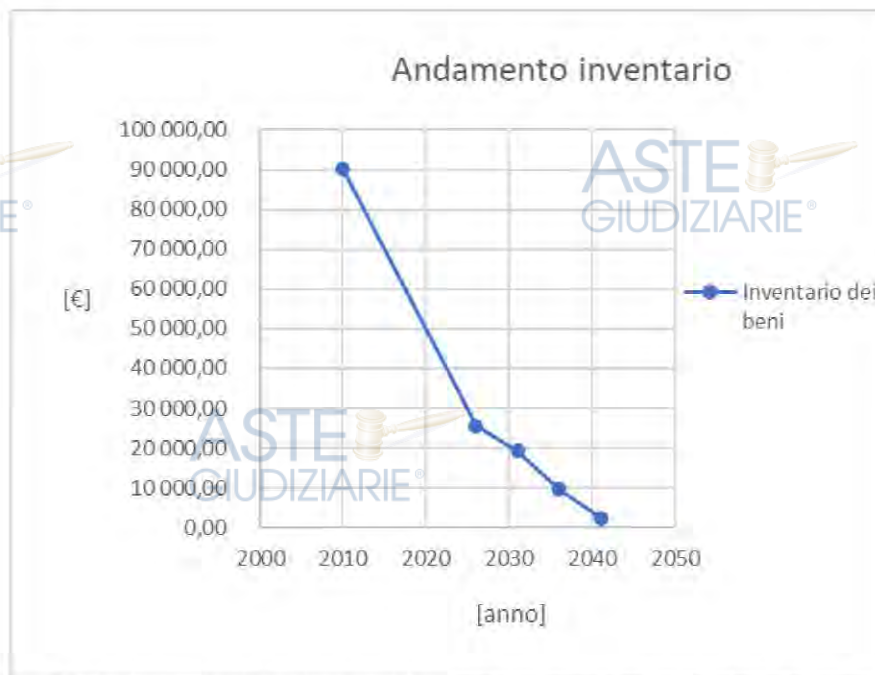
Nel seguito si riportata quello che è l'andamento del deprezzamento per l'insieme di beni di cui all'inventario calcolati e riportati nella precedente Tabella 2.

Figura 6. Andamento del valore residuo nel tempo dei diversi valori di inventario.
