**TRIBUNALE DI PALERMO  
SEZIONE VI CIVILE  
ESECUZIONI IMMOBILIARI**

**Procedura esecutiva n. 1041/1997 R.G.Es.,  
parzialmente riunita a quelle iscritte ai nn.  
98/1997, 274/2002 e 449/2015**

**LOTTO B**

*(Abitazione con garage sita in Mezzojuso in piazza Principe Corvino nn. 18 – 19 – 20)*

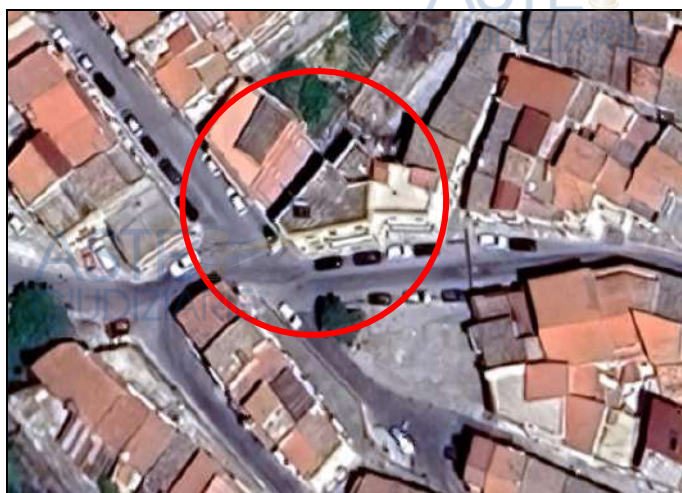
Ortofoto attuale (fonte Google Maps)

Ai fini dell'esatta individuazione degli immobili oggetto del pignoramento si è effettuato un raffronto tra l'ortofoto satellitare attuale e la mappa catastale con l'ausilio del portale Stimatrix forMaps, non riscontrando tuttavia una corrispondenza tra quanto pignorato e la situazione reale dei luoghi, e ciò in quanto gli immobili non sono rappresentati nell'estratto di mappa.

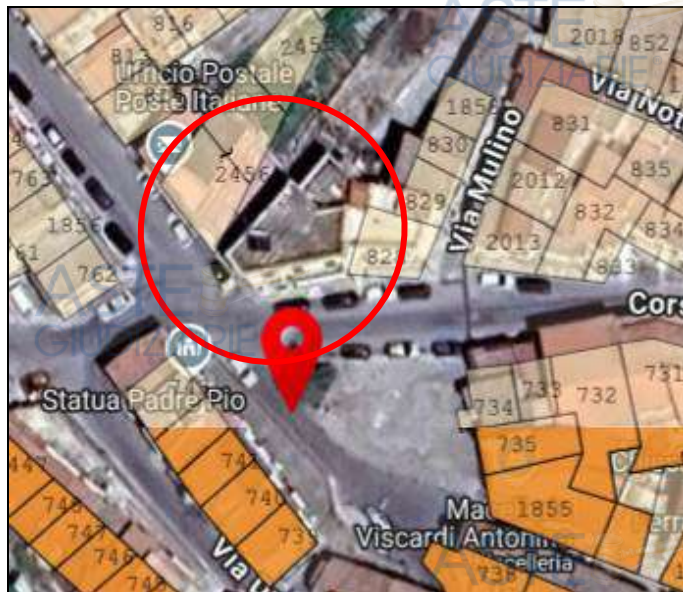
Sovrapposizione ortofoto attuale e mappa catastale tratta da Stimatrix forMaps

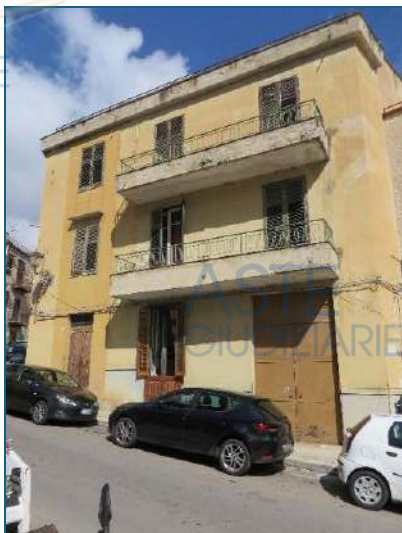
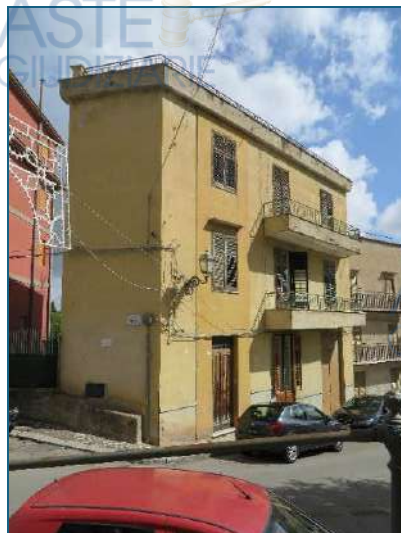
Edificio sito in Mezzojuso in piazza Principe Corvino nn. 18 - 19 - 20

Il lotto è costituito da n. 3 immobili insistenti in un fabbricato che si sviluppa su tre elevazioni fuori terra ed un seminterrato, con struttura portante in c.a. e copertura piana adibita a terrazza praticabile di pertinenza esclusiva. Il fabbricato ricade in un isolato di forma irregolare delimitato dalla Piazza Principe Corvino, dalla via Reres, dal torrente coperto e dalla via Notar Tommaso. Tutti i prospetti del fabbricato sono definiti ad intonaco.

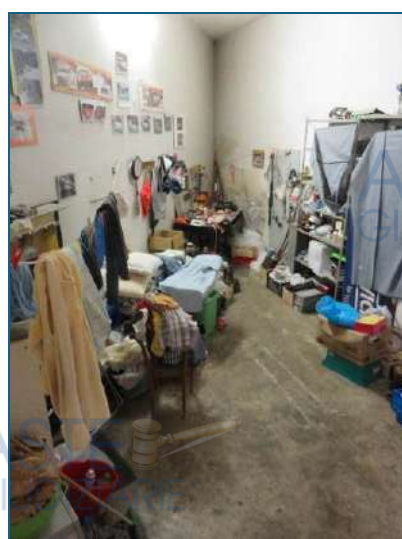
Garage (sub. 2)

Il garage presenta pavimentazione in battuto cementizio, mentre le pareti ed il soffitto sono rifiniti a tonachina e tinteggiati con idropittura.

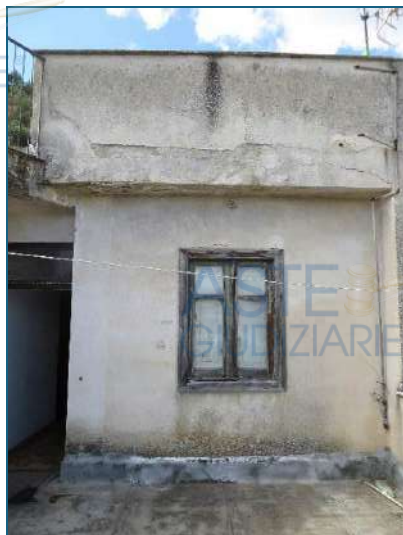
Terrazza di secondo piano

La terrazza posta a nord presenta guaina impermeabilizzante a vista e da questa, attraverso una scala, si accede alla sovrastante terrazza di copertura. Al di sotto della suddetta scala è presente un piccolo ripostiglio. Anche la terrazza di copertura presenta guaina impermeabilizzante a vista ed è delimitata in parte da muretti ed in parte da ringhiere metalliche.

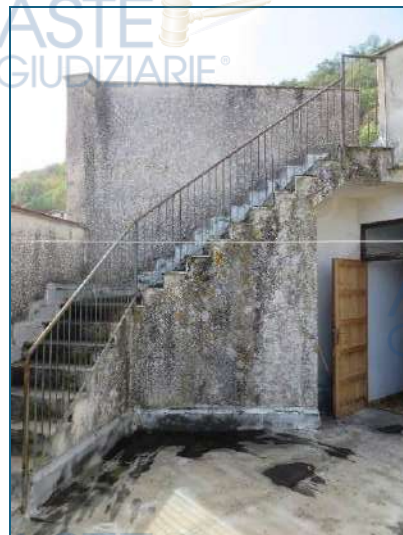
Scala di accesso alla terrazza di terzo piano (lastrico solare)

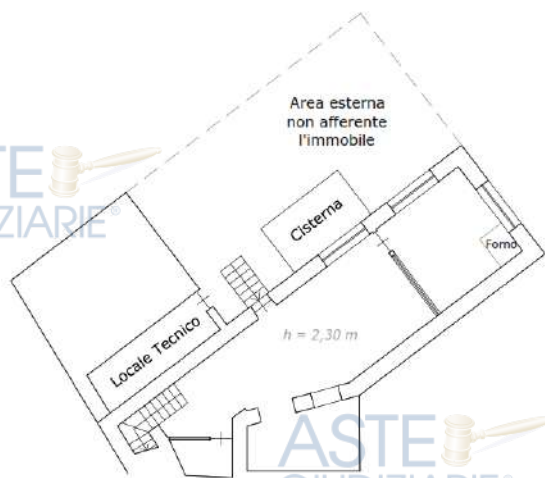
Planimetria del piano seminterrato

Il locale seminterrato è raggiungibile attraverso la porta in legno posta a piano terra a sinistra della scala di accesso ai piani. Superata tale porta ci si immette in una stretta scala che conduce in un ampio vano da cui da destra, nell'ordine, si accede ad un piccolo vano senza finestra, ad un secondo vano, anch'esso senza finestra, ed infine, in fondo, ad un ulteriore vano. Tale vano è diviso dal primo mediante un tramezzo dotato di ampie finestre vetrate poste al di sopra di un muretto, di fianco al quale è posta la porta di collegamento. Da una porta posta all'incirca al centro della parete nord-ovest dell'ambiente più ampio si accede, tramite un breve tratto di scala, al livello del solaio di copertura del torrente e da questo ad un magazzino coperto. A destra della scala è presente una cisterna idrica in calcestruzzo. La pavimentazione dell'intero piano è in mattoni in segato di marmo. Le pareti sono rifinite a tonachina, mentre i soffitti sono rifiniti a gesso; entrambi sono tinteggiati con idropittura.

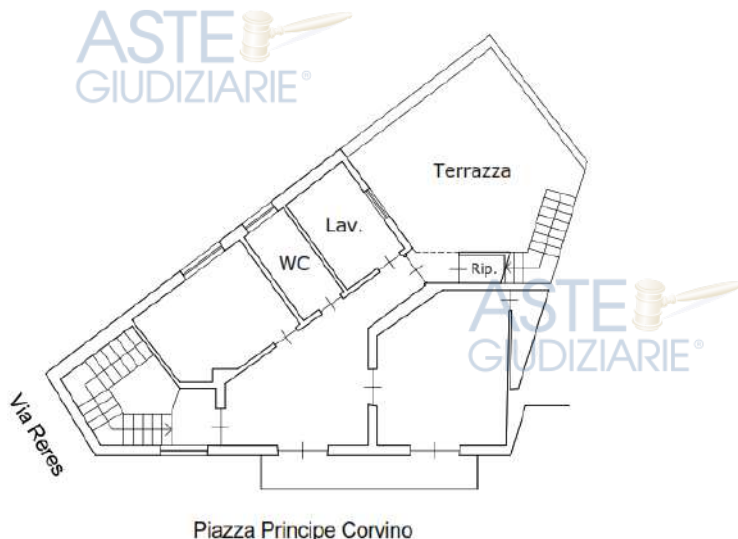
Planimetria del piano secondo

Al primo piano si accede dal vano scala mediante una porta in legno posta in corrispondenza del pianerottolo. Superata la porta di ingresso è presente una stanza di forma irregolare, simile a quella di piano terra e del primo piano, e dalla quale, procedendo lungo la parete sinistra della stanza, si accede nell'ordine, ad una stanza da letto, al servizio igienico, alla cucina. Quest'ultima si affaccia all'esterno in corrispondenza della terrazza rivolta a nord ed accessibile attraverso una porta di legno posta in fondo al corridoio. Sulla parete destra della stanza irregolare di ingresso è infine presente una porta che immette in un vano adibito a studio in adiacenza del quale è presente un piccolo ripostiglio privo di finestre. Sia la stanza di ingresso che lo studio prospettano sul fronte principale tramite porte finestre definite a persiana che si aprono su un balcone.

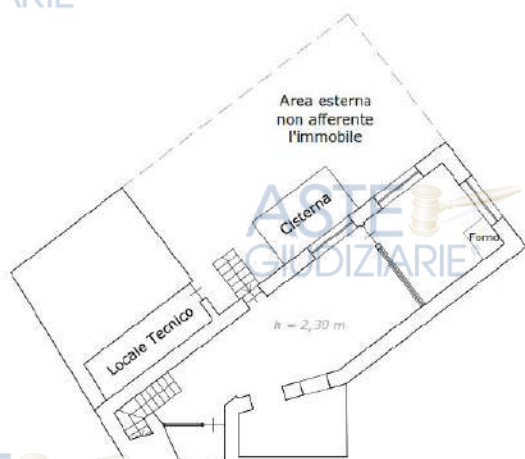
Stralcio della planimetria del piano seminterrato

Si riporta di seguito un confronto tra le planimetrie catastali e lo stato dei luoghi così come riscontrato in sede di operazioni peritali.

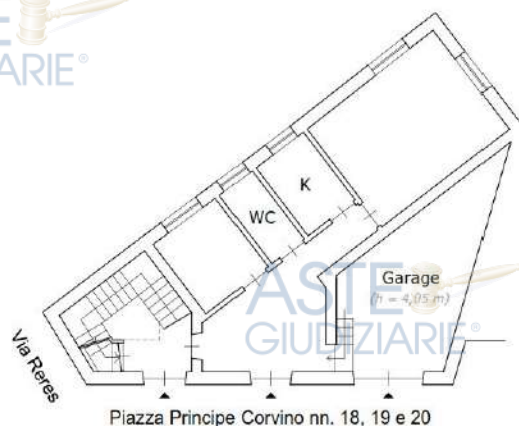
Stralcio della planimetria del piano terra
