# TRIBUNALE DI ROMA

Perizia dell'Esperto ex art. 568 c.p.c. Ing. Gravina Francesco, nell'Esecuzione Immobiliare 977/2023 del R.G.E.

## DESCRIZIONE

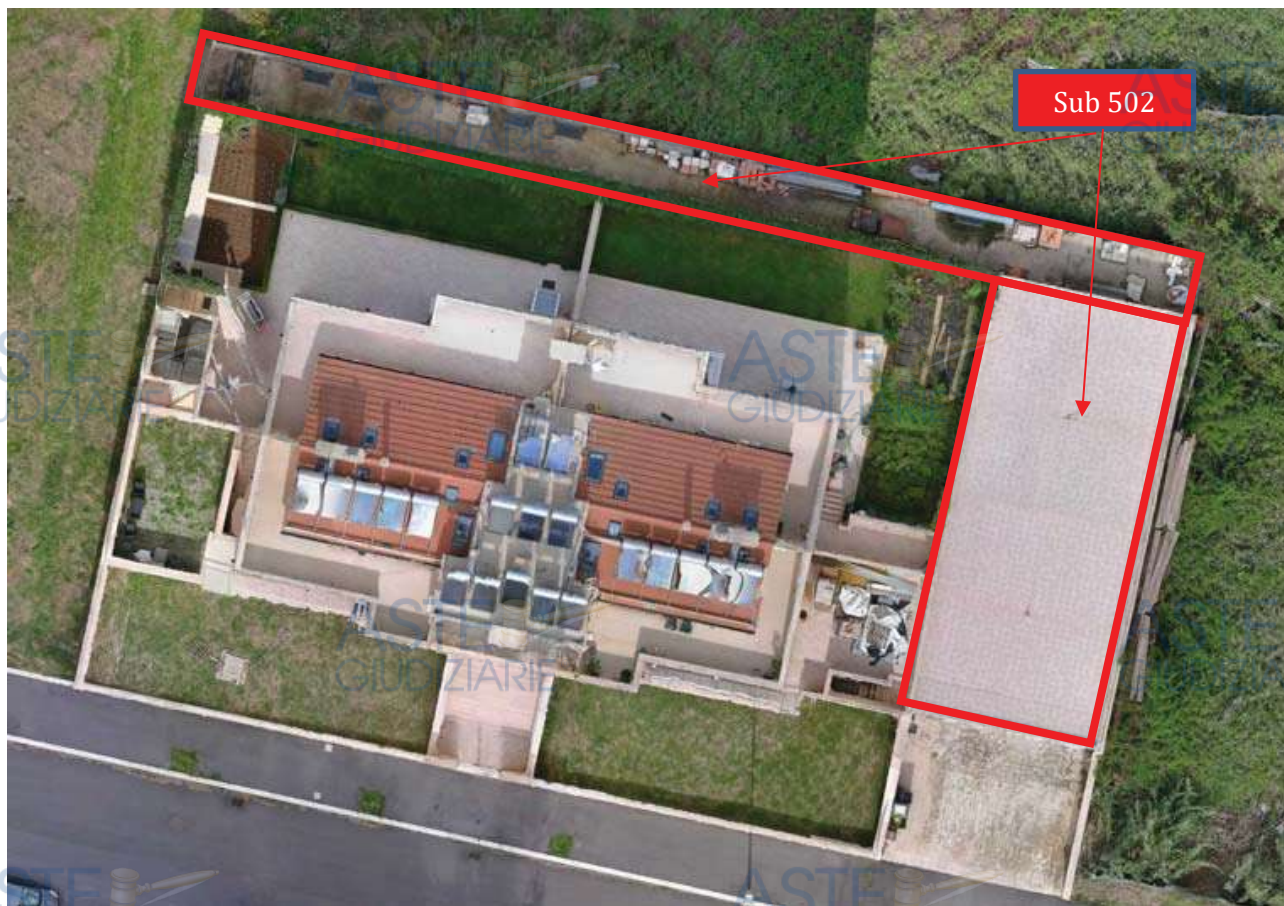
**BENE N° 41 - BENE COMUNE NON CENSIBILE (LASTRICO SOLARE) UBICATO A ROMA (RM) - VIA DECIMOMANNU NN. 59 - 61, PIANO T, CENSITO AL CDF AL FG 752 PART 4097 SUB 502**

Le aree che compongono il cespite si trovano su quote differenti: la prima area, situata nella posizione interna, ha una lunghezza di 47,50 m, una larghezza di 2,80 m e una superficie complessiva di 133 mq. Vi si accede dal prospetto laterale del fabbricato, a livello del piano di campagna. Questa area rappresenta uno spazio di collegamento verso la seconda area, che costituisce il lastrico solare. Progettualmente, la prima area era concepita anche come spazio di collegamento con il volume commerciale non realizzato, ed è delimitata verso le aree esterne da un muro in cemento armato di circa 1 m di altezza.

La seconda area, con una lunghezza di 20 m, una larghezza di 8,90 m e una superficie di 185 mq, costituisce il lastrico solare vero e proprio. Si tratta del solaio di copertura di parte del piano interrato, accessibile esclusivamente dalla prima area tramite una scala. Il lastrico solare è delimitato perimetralmente, verso il fabbricato, da un muretto di base sul quale è montata una rete metallica bianca a maglia regolare, per un'altezza complessiva di circa 2 m. Sul lato opposto, verso il fronte strada, tra le particelle staggite inedificate e le aree interne, è presente una recinzione in rete metallica verde senza base muraria. Le aree risultano sfalsate di circa 1,6 m. Al di sotto della seconda area, si trova un vano

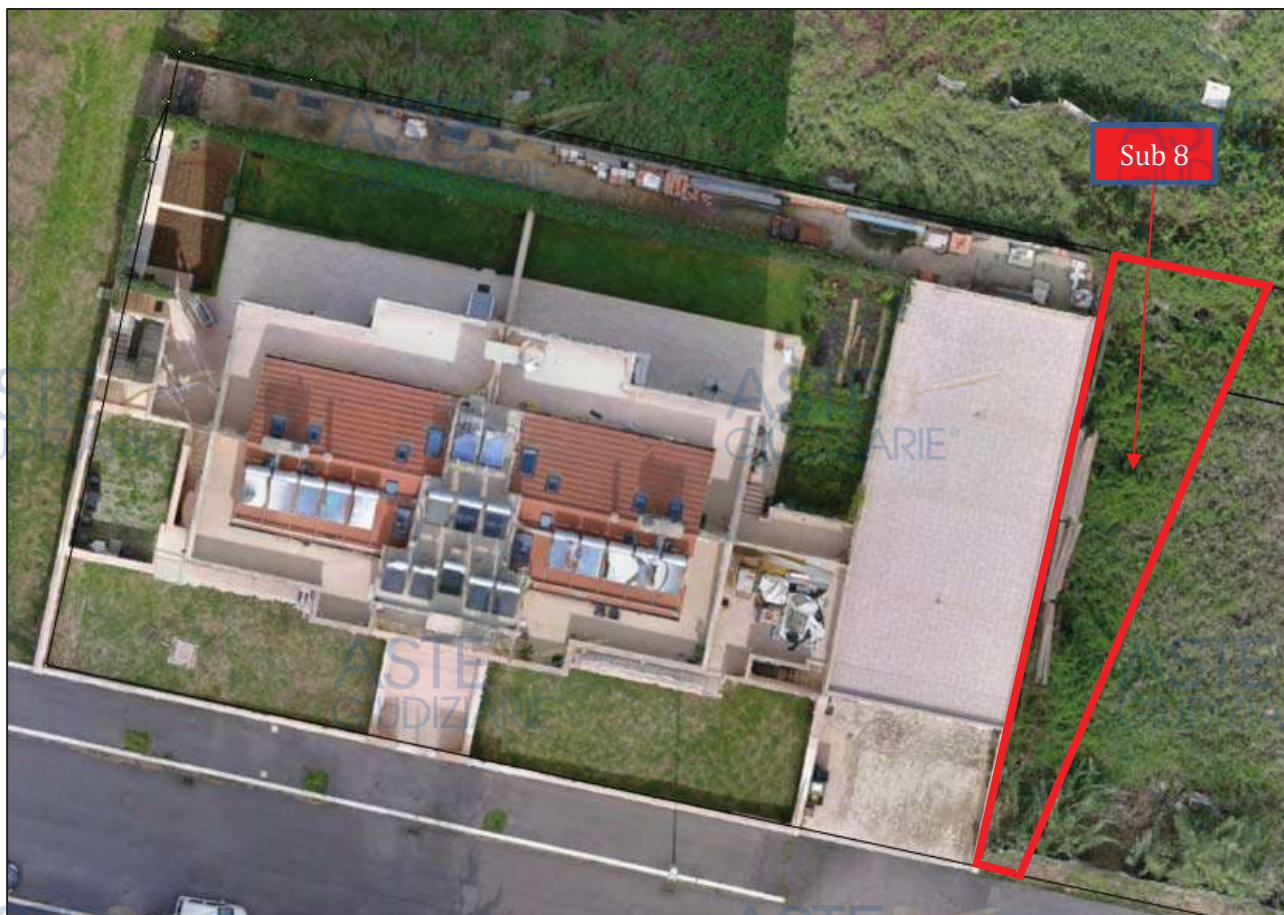
**BENE N° 42 - AREA URBANA UBICATA A ROMA (RM) - VIA DECIMOMANNU SNC, CENSITA AL CDF FG 752 PART 4097 SUB 8**

L'area urbana, identificata catastalmente come foglio 752, particella 4097, subalterno 8, situata in Via Decimomannu nel Comune di Roma, presenta una geometria a trapezio rettangolo con una superficie di 146 m<sup>2</sup>. Le dimensioni approssimative sono di circa 31 metri di altezza, con una base maggiore di 25 metri e una base minore di 12 metri, restringendosi verso l'estremità opposta.

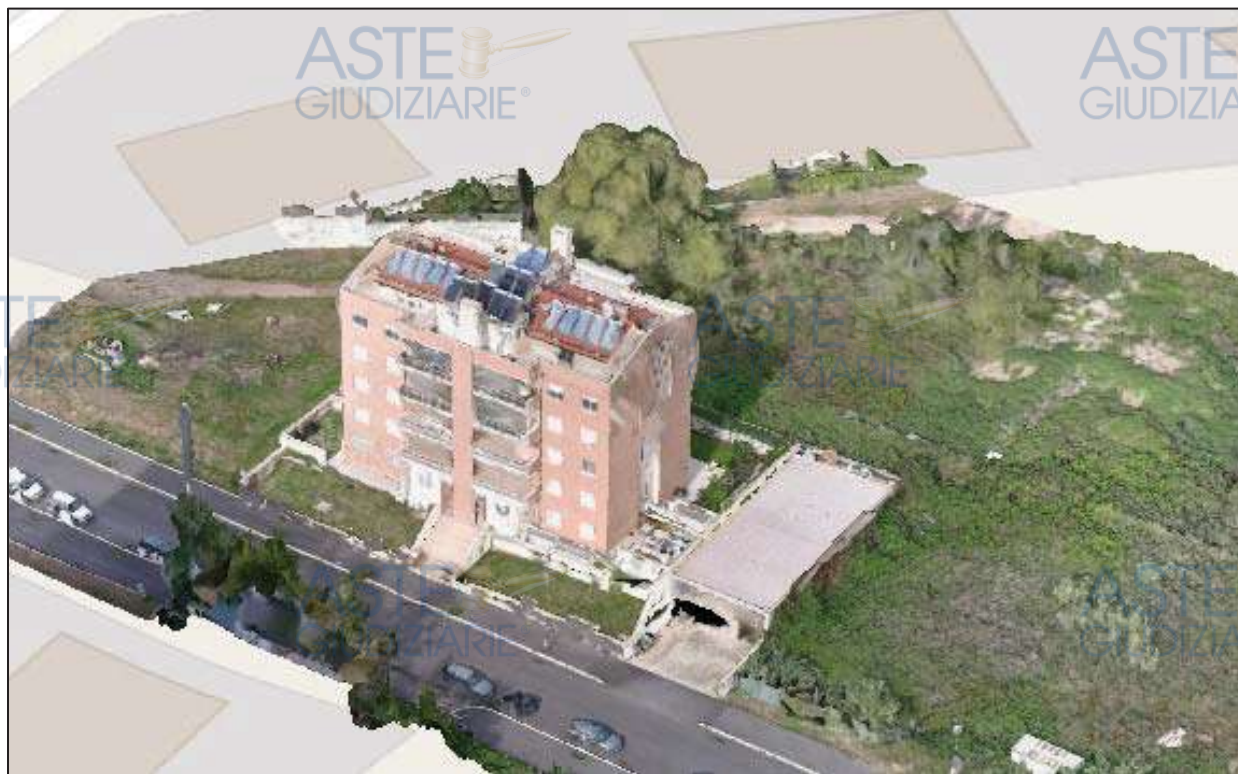
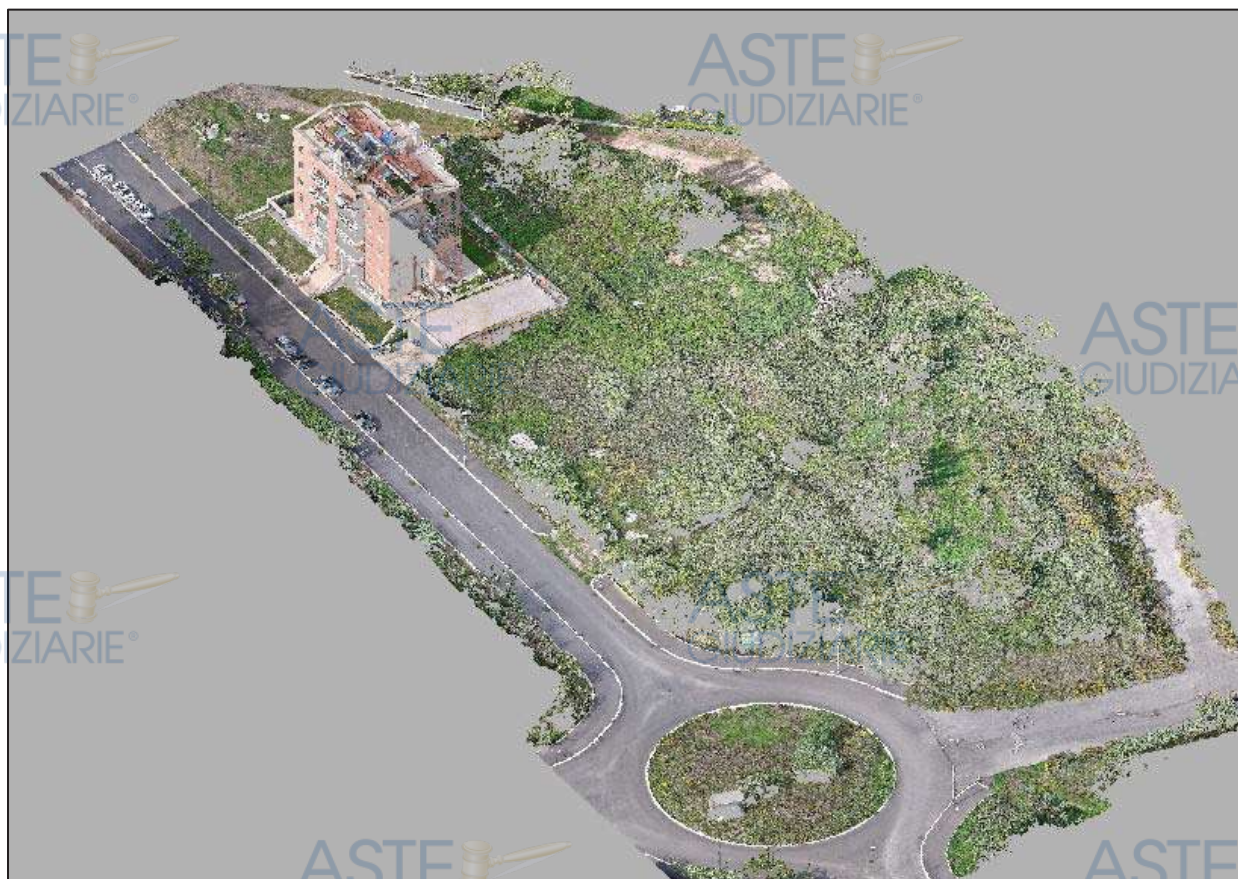
- Il fabbricato di cui fa parte il cespite oggetto della procedura è un complesso residenziale composto da venti appartamenti. L'intero progetto è stato concepito in modo funzionale, prevedendo accessi carrabili e pedonali al fabbricato direttamente al livello stradale, dove sono stati collocati gli spazi accessori, quali cantine e autorimesse. Il complesso è stato sollevato di circa 3,35 metri rispetto al piano stradale, posizionando il piano terra al di sopra della copertura dell'autorimessa, al fine di ridurre le operazioni di scavo e prevenire eventuali infiltrazioni legate alla falda sottostante. L'edificio residenziale presenta cinque piani fuori terra, incluso il piano terra, serviti da un corpo scala centrale. L'accesso pedonale principale si trova al civico 59 di Via Decimomannu, mentre l'accesso carrabile, situato al civico 61, conduce ai posti auto e alle cantine. Più nel dettaglio, le cantine si trovano al di sotto della verticale del fabbricato, mentre i posti auto sono ubicati nella parte interrata esterna. Le due aree sono collegate da un camminamento interno. Il piano interrato è dotato inoltre di una scala di emergenza, situata nella testata del piano, che garantisce una via di fuga verso il livello stradale. La distribuzione verticale del fabbricato prevede un piano interrato destinato a cantine e posti auto, un piano terra occupato da quattro appartamenti con aree esterne di pertinenza, e tre piani superiori, ciascuno composto da quattro appartamenti. Il quarto piano ospita ulteriori quattro appartamenti, mentre il quinto livello (anche sottotetto) è adibito a soffitte e lavatoi, di pertinenza degli appartamenti del piano sottostante. La copertura è mista, in parte a falda e in parte piana.

La struttura dell'edificio è realizzata in cemento armato gettato in opera, con solai misti in cemento armato e laterizi. Le tamponature esterne sono costruite con una struttura a cassetta, dotata di intercapedine d'aria, con paramento esterno in cortina e mattoni forati intonacati. Gli isolamenti termici comprendono pannelli Isover per le pareti esterne e cemento Foancem per i solai e le coperture. Le impermeabilizzazioni sono realizzate con una doppia guaina, costituita da velovetro bituminato e poliestere, applicata su coperture, balconi e portici. Gli intonaci nelle aree condominiali sono premiscelati a base cementizia, mentre le scale condominiali sono rifinite con pitture al quarzo. Gli infissi sono in alluminio, con vetri di sicurezza, e le ringhiere, le recinzioni e le scale sono trattate con vernici antiruggine.

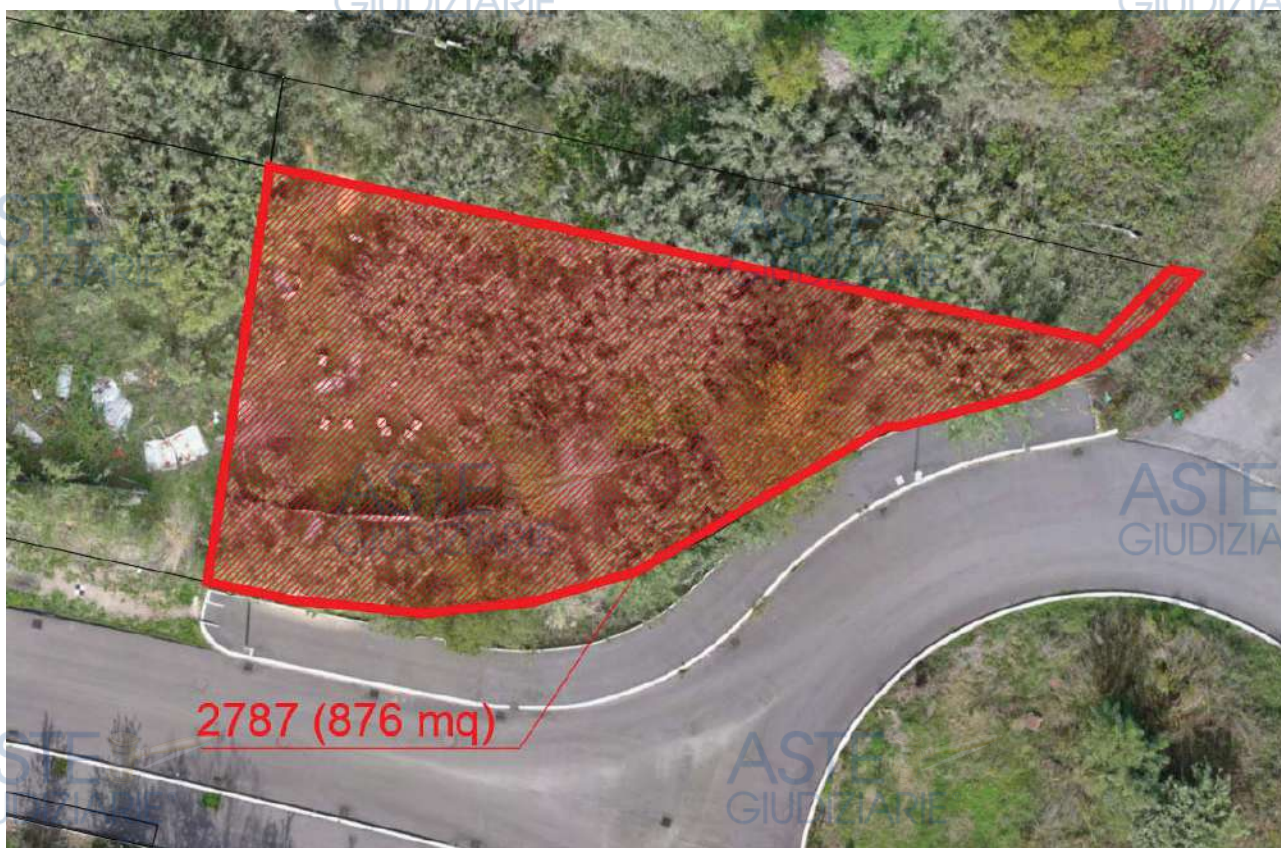
**BENE N° 65 - TERRENO UBICATO A ROMA (RM) - VIA DECIMOMANNU SNC, CENSITO AL CDT FG 752 PART 2787**

Attraverso l'impiego di un rilievo aereo, è stato possibile acquisire immagini ad alta risoluzione dell'area urbana in questione, permettendo una visione complessiva della sua estensione, altrimenti difficilmente rilevabile a causa dell'inaccessibilità diretta e della copertura di vegetazione incolta. Utilizzando le immagini ottenute, si è proceduto alla georeferenziazione degli estremi dell'area, identificando con precisione i punti cardinali del perimetro. Tale processo, integrato con software di elaborazione cartografica, ha consentito di misurare accuratamente la superficie complessiva dell'area, determinata in **876 m<sup>2</sup>**. Questo approccio ha garantito una rappresentazione fedele delle dimensioni geometriche reali, eliminando eventuali incertezze legate alla morfologia del terreno o a limitazioni nell'accesso fisico al sito.

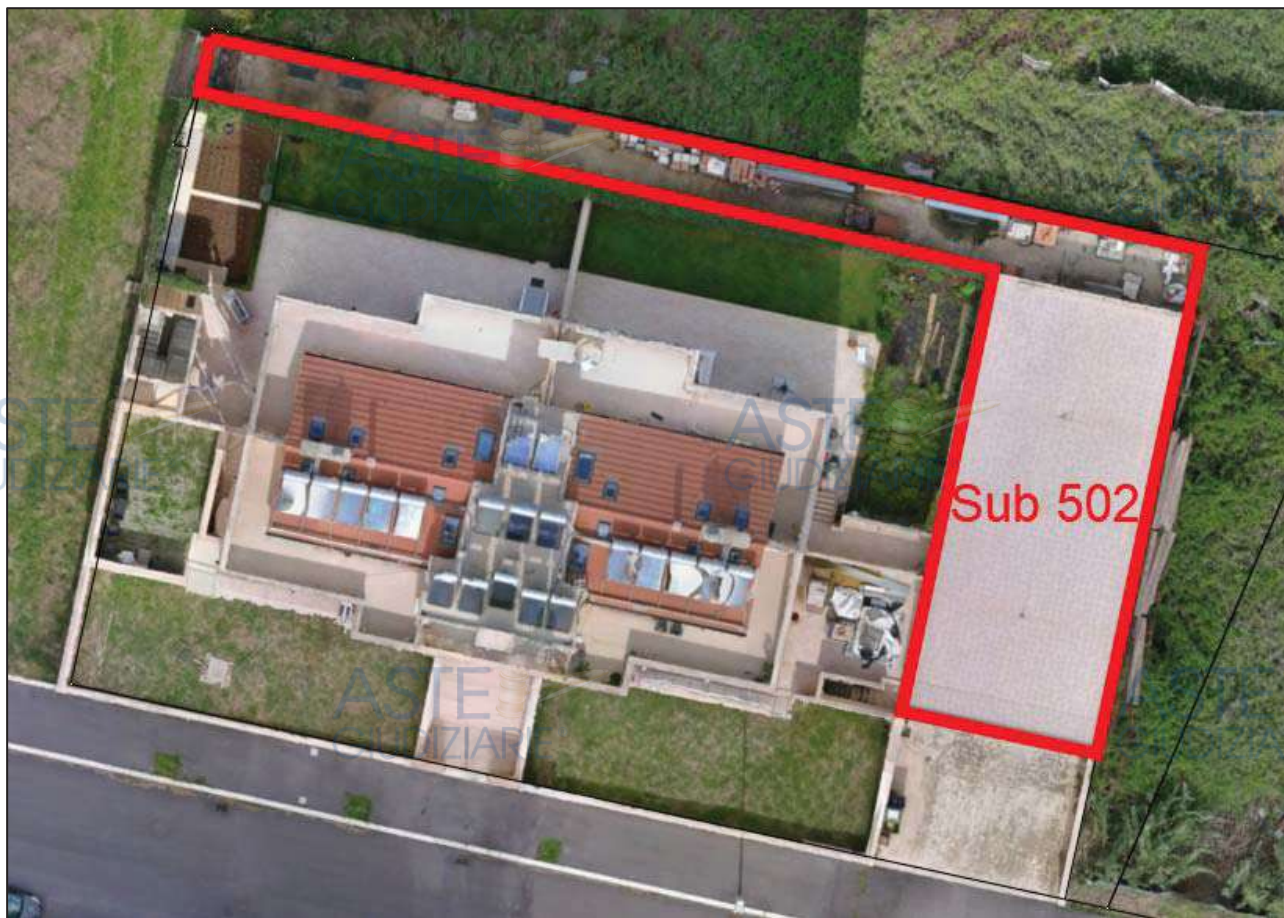
**BENE N° 41 - BENE COMUNE NON CENSIBILE (LASTRICO SOLARE) UBICATO A ROMA (RM) - VIA DECIMOMANNU N. 59, PIANO T, CENSITO AL CDF AL FG 752 PART 4097 SUB 502**

Attraverso l'impiego di un rilievo aereo, è stato possibile acquisire immagini ad alta risoluzione dell'area urbana in questione, permettendo una visione complessiva della sua estensione, altrimenti difficilmente rilevabile a causa dell'inaccessibilità diretta e della copertura di vegetazione incolta. Utilizzando le immagini ottenute, si è proceduto alla georeferenziazione degli estremi dell'area, identificando con precisione i punti cardinali del perimetro. Tale processo, integrato con software di elaborazione cartografica, ha consentito di misurare accuratamente la superficie complessiva dell'area, determinata in 325 m<sup>2</sup>. Questo approccio ha garantito una rappresentazione fedele delle dimensioni geometriche reali, eliminando eventuali incertezze legate alla morfologia del terreno o a limitazioni nell'accesso fisico al sito. Ad ogni modo, essendo destinati all'uso collettivo e privi di autonoma rendita catastale, questi spazi sono registrati come Beni Comuni Non Censibili (B.C.N.C.), senza attribuzione di consistenza catastale ma identificati negli atti catastali per la loro funzione di servizio rispetto alle unità immobiliari di proprietà esclusiva.

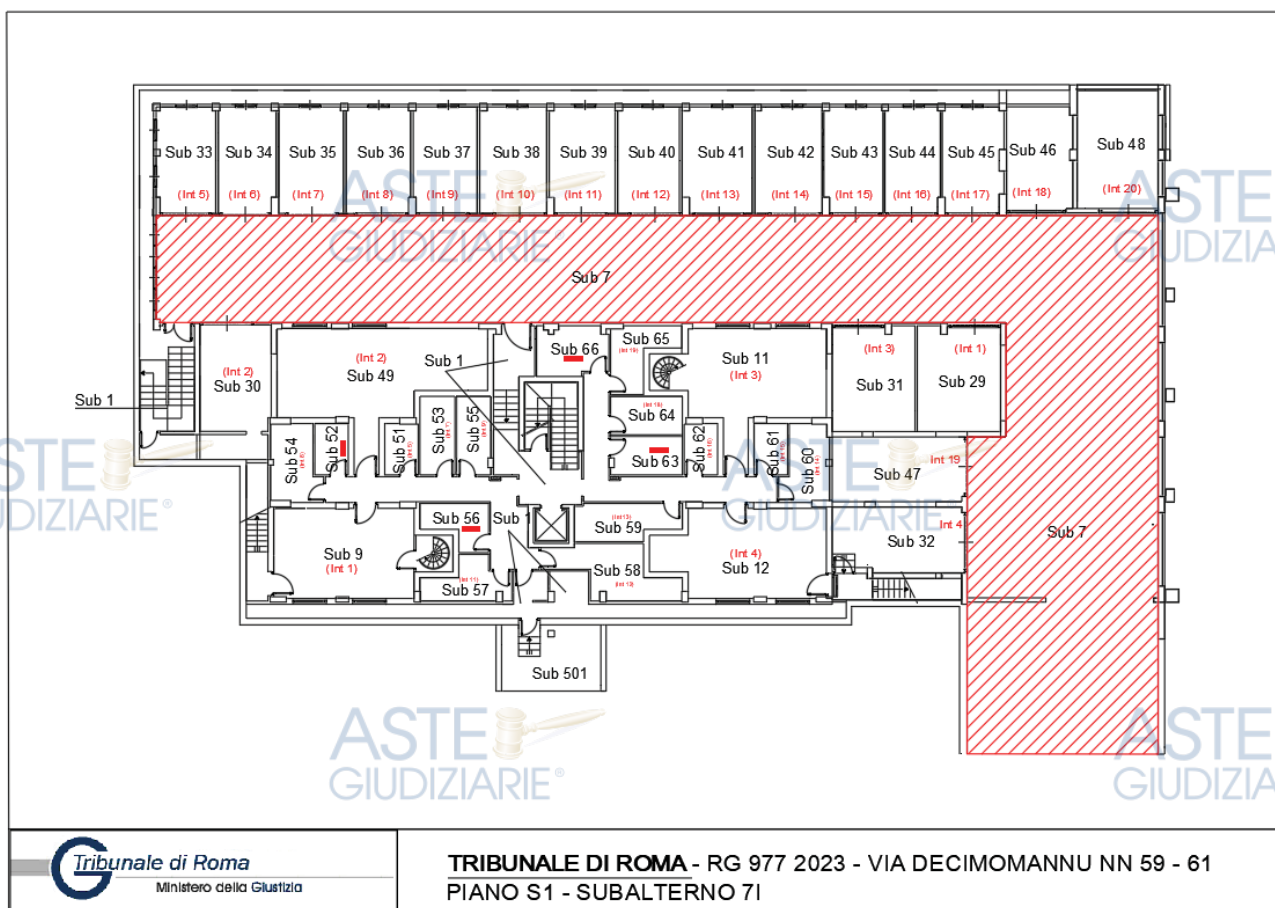
**BENE N° 62 - BENE COMUNE NON CENSIBILE (RAMPA GARAGE ED AREE DI MANOVRA)**  
**UBICATO A ROMA (RM) - VIA DECIMOMANNU N. 59, PIANO S1, CENSITO AL CDF FG 752 PART 4097 SUB 7**

Il cespite staggito identifica la rampa di accesso all'autorimessa e lo spazio di manovra.
