TRIBUNALE ORDINARIO DI TIVOLI

**ESECUZIONE IMMOBILIARE**  
**N. 372/2022**

**RELAZIONE DI CONSULENZA**  
**TECNICA D'UFFICIO**

**PERIZIA EX ART. 568 c.p.c.**  
**DETERMINAZIONE DEL VALORE DEI BENI PIGNORATI**

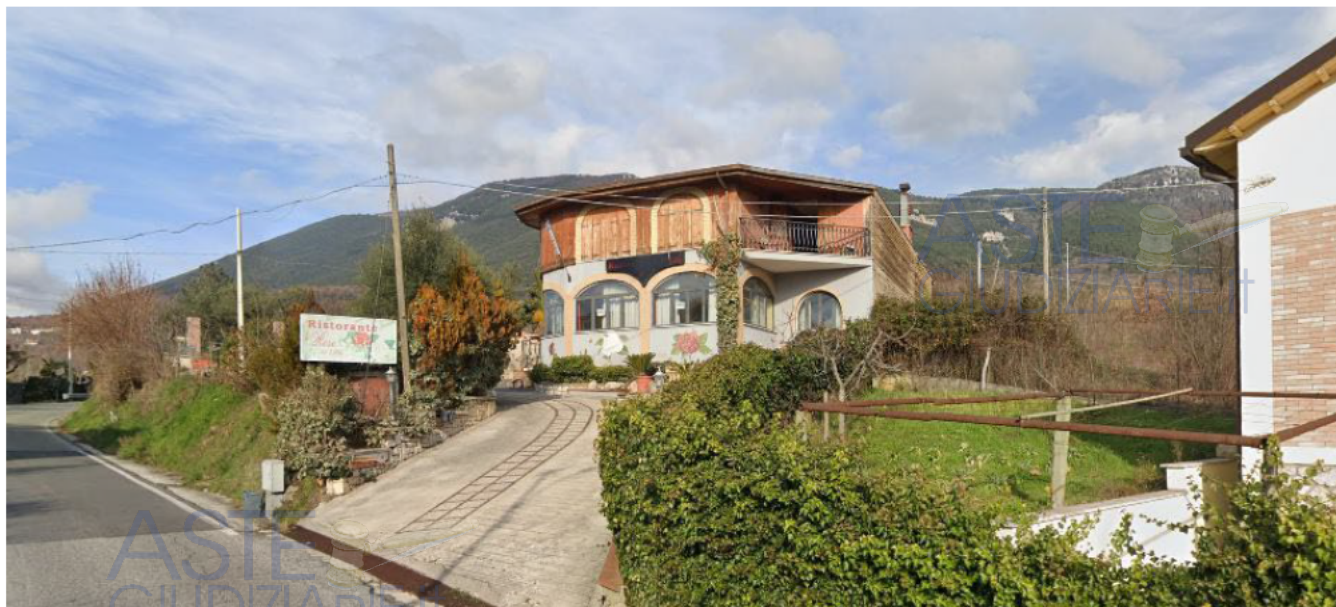
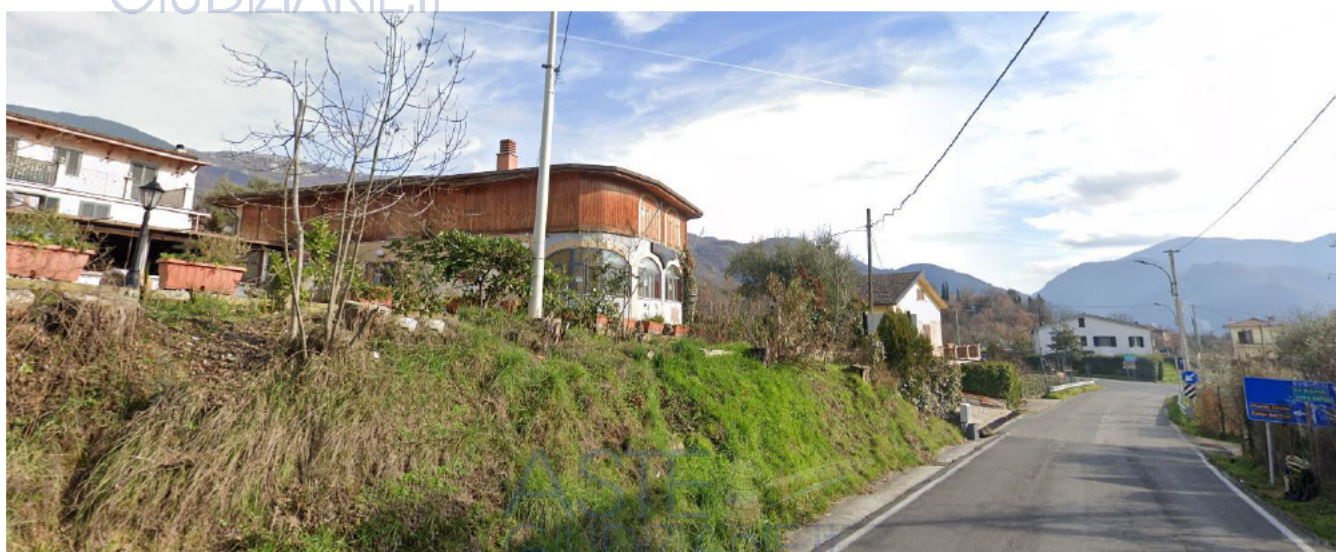
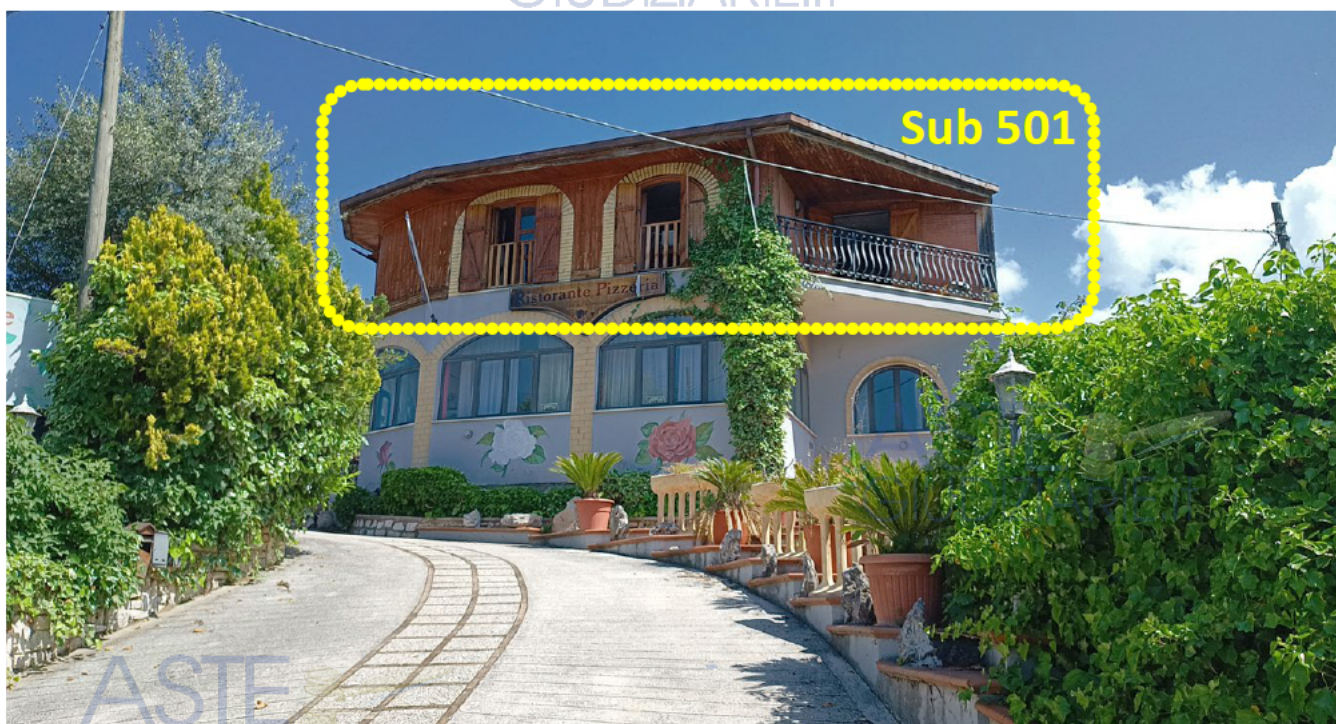
immagini edificio visto dalla strada provinciale – SP40A – Subiaco Cervara ed ingresso proprietà

All'esterno i prospetti relativi al primo piano sono rifiniti con rivestimento a cortina color cotto e tavolato in legno in condizioni abbastanza precarie.

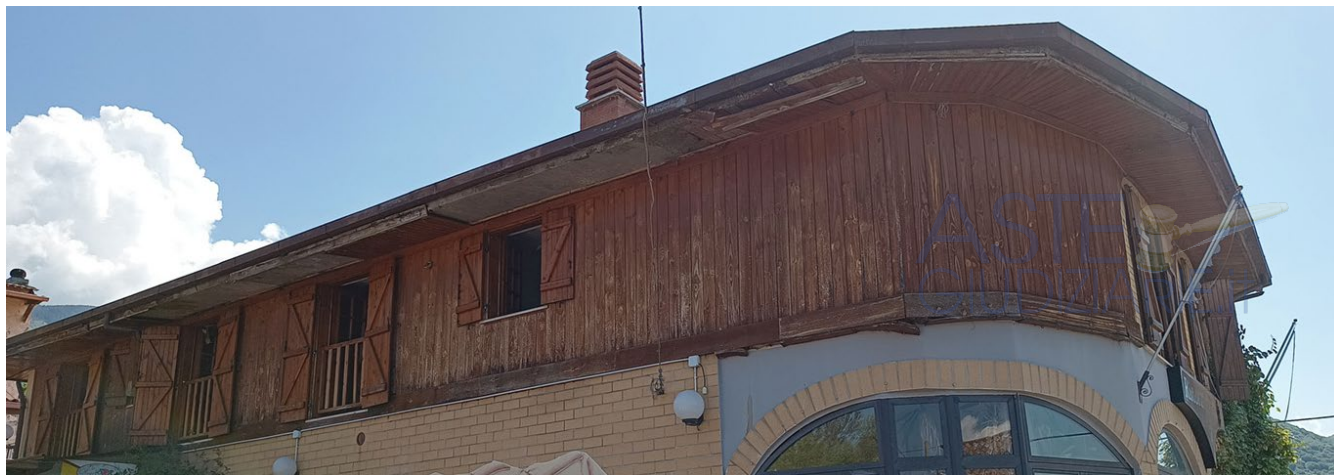
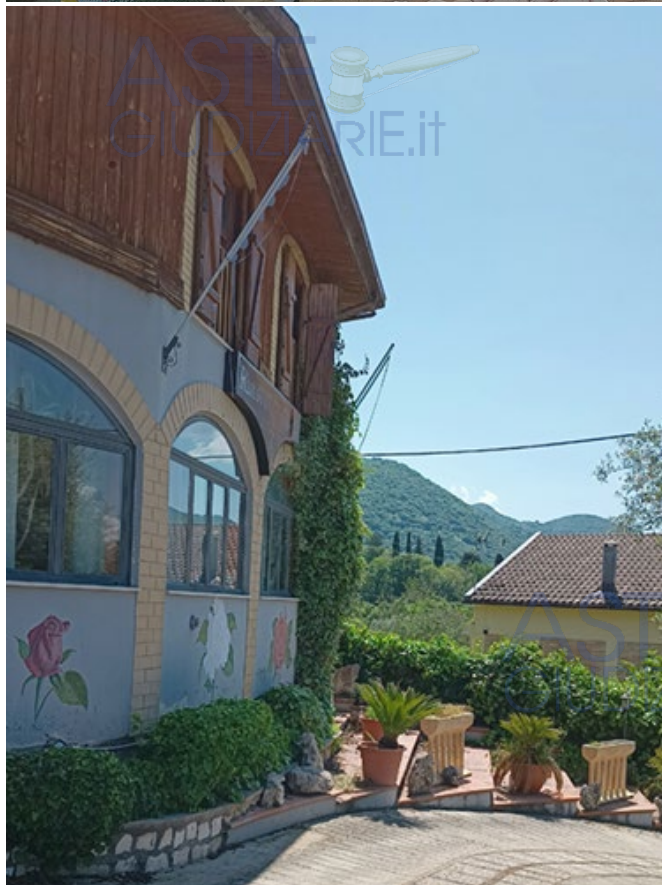
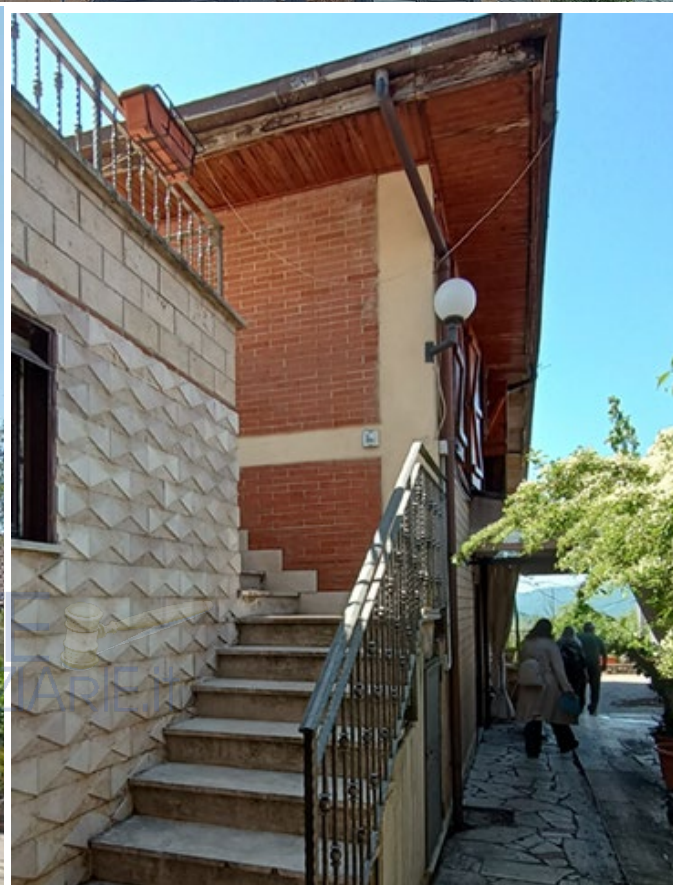
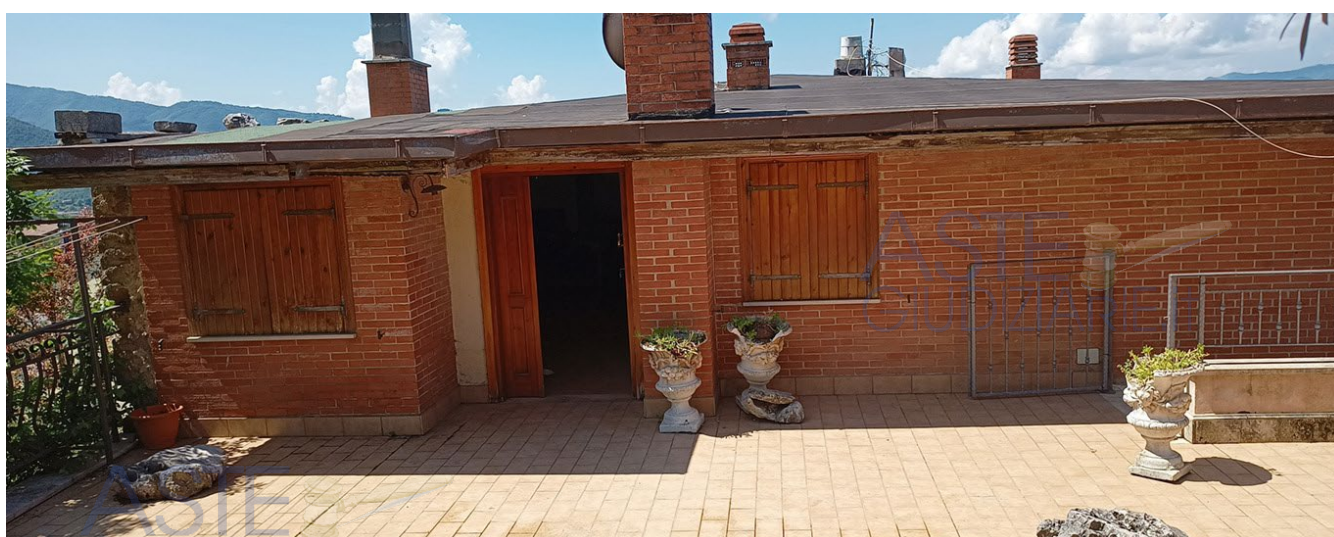
immagini prospetti – vista posteriore dal terrazzo pertinenziale con porta accesso appartamento
