# TRIBUNALE DI VALLO DELLA LUCANIA

**PERIZIA DELL'ESPERTO**

ex art. 568 c.p.c. nell'Esecuzione Immobiliare **60/2023** del R.G.E.I.

**- Bene – Fabbricato civile ubicato a Casal Velino (SA) – C.da Chiusa – foglio 28 part. 683, piano T-1, cat. A/3, classe 1, vani 9,5.**

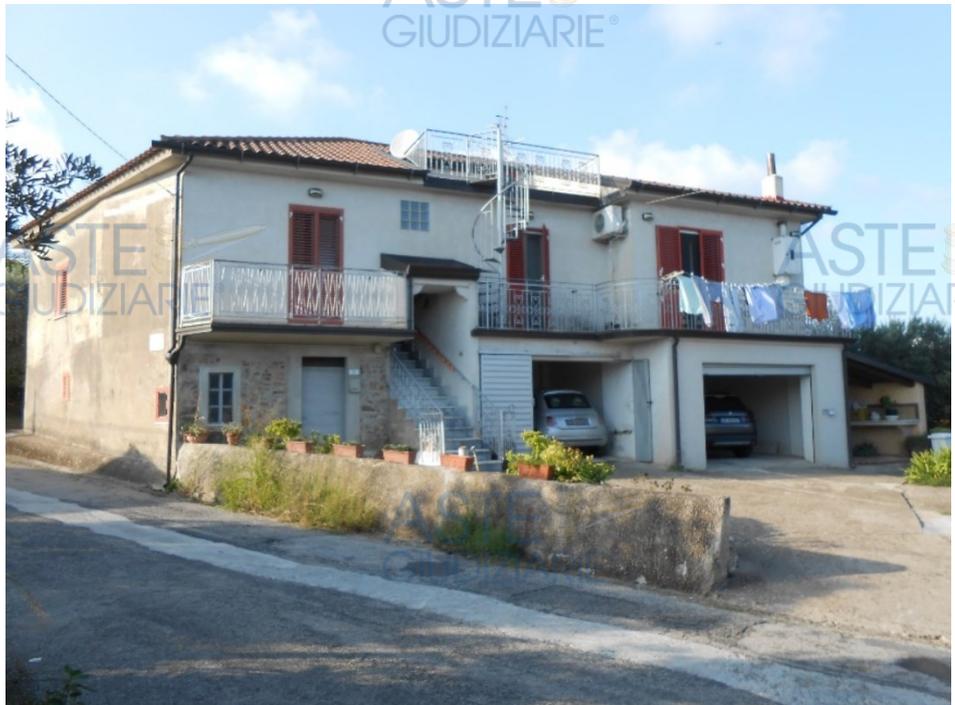
fabbricato originario, di minore consistenza, risale agli inizi del 1900, quale fabbricato rurale. Con la concessione del 1984 viene effettuata la ristrutturazione e l'ampliamento del fabbricato. Nel 1996 viene, poi, richiesta la sanatoria per due locali garages al piano terra e per la realizzazione di un vano ed un bagno al primo piano.

L'immobile è costituito da un piano terra, destinato principalmente a depositi agricoli e garages, da un piano primo destinato ad abitazione e da un sottotetto accessibile attraverso una piccola scala a chiocciola in ferro che parte dal balcone del piano terra e arriva ad una terrazza a tasca, ricavata nella copertura esistente, e dalla quale, poi, si accede al sottotetto non abitabile. Il piano terra presenta un ingresso che dà accesso ad una cucina (fatiscente), ad un locale deposito, e da quest'ultimo si accede ad un altro piccolo locale che all'intradosso del solaio presentava, in sede di sopralluogo, un rivestimento in compensato, per evitare la caduta accidentale di porzioni di intonaco e pignatte dal solaio che divide il piano terra dal primo piano. Un secondo ingresso da
