RELAZIONE DI
CONSULENZA TECNICA D'UFFICIO

Procedimento n° 412/2020 R.G.E.I.

RED SEA SPV S.r.l. c/ [REDACTED]

C.T. U. dott. ing. Michele Di Giovanni

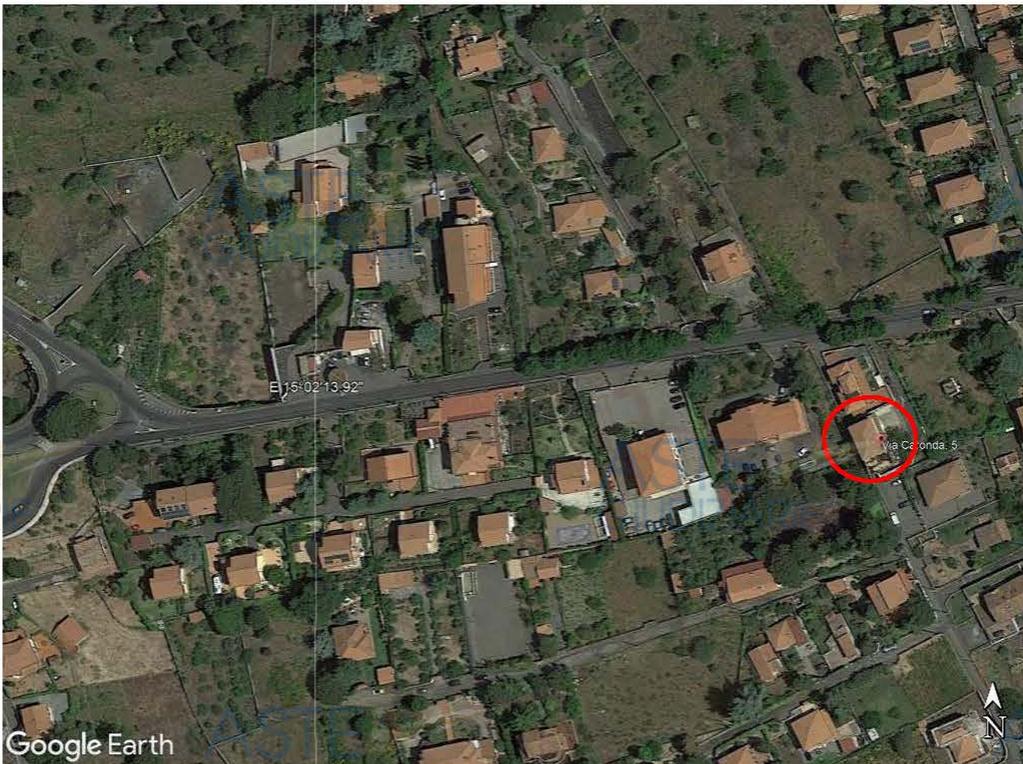
I beni oggetto di stima fanno parte del fabbricato (All. n° 1 foto n° 1) individuato con cerchio di colore rosso nella seguente ortofoto.
