TRIBUNALE DI BARCELLONA POZZO DI GOTTO

Esecuz. Immob. R.G.E. n° 4/10

RELAZIONE DI CONSULENZA TECNICA D'UFFICIO INTEGRAZIONE

Disposta con ordinanza del 14/12/2012

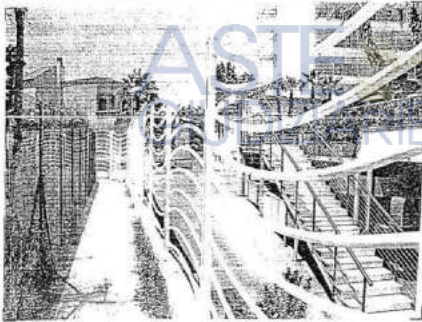
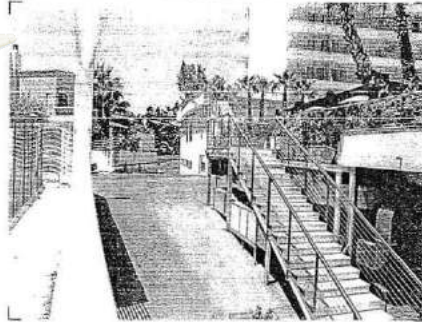
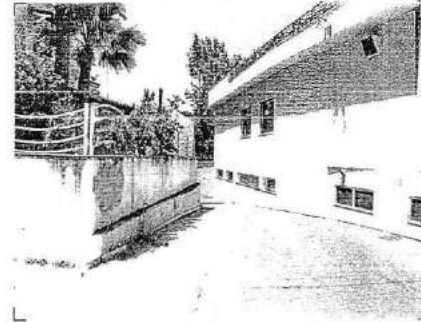
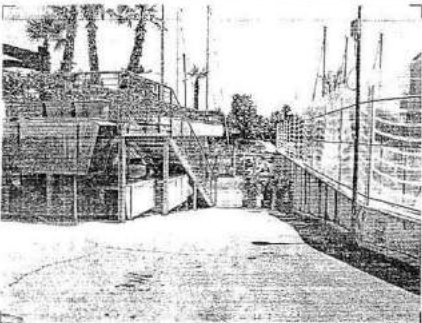
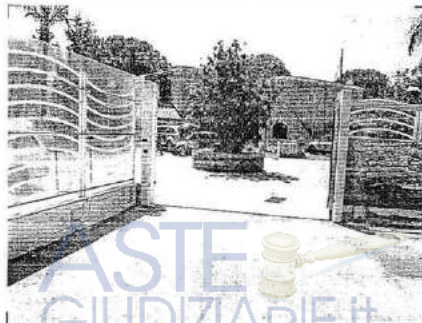
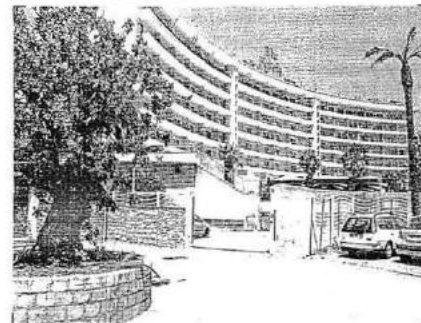
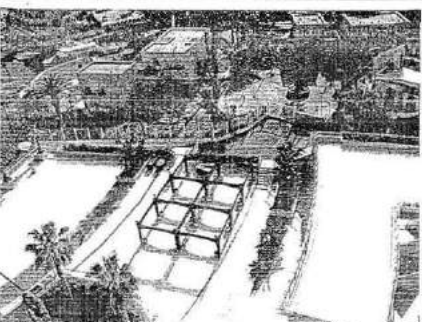
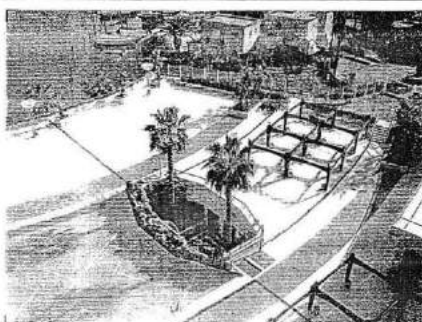
<p>foto 1: Confine sud dell'albergo foto 2: Viabilità al confine sud dell'albergo foto 3: Viabilità al confine sud dell'albergo foto 4: Confine sud dell'albergo foto 5: Ingresso sud dell'albergo foto 6: Albergo visto dall'ingresso sud foto 7: Confine sud vista dalla copertura dell'albergo foto 8: Confine sud visto dalla copertura dell'albergo</p>

Restava tuttavia molto strano poter riscontrare una siffatta situazione di presunta appropriazione del terreno di questa particelle a favore dell'area destinata alla movimentazione intorno all'albergo ma dopo il sopralluogo del 9/06/2013 non vi era alcun dubbio che ai contorni di detta porzione di terreno vi è una strada di adeguata larghezza (vedi foto).

692 (complesso realizzato dalla) ed il muro di delimitazione con lo spazio alberghiero (vedi foto) include l'area della pc. 629 e non solo. Ho potuto infatti rilevare che la dividente lato est dell'ultima unità immobiliare del complesso ultimato nel 1991 della pc. 692 non è in aderenza al fabbricato come rappresentato in mappa, bensì include una porzione di terreno della profondità da 4 a 5 metri che, catastalmente è attribuita all'albergo. Inoltre come è possibile rilevare anche dalle foto della C.T.U., il muro con il cancello d'ingresso dell'albergo si discosta dalla rappresentazione catastale e sembrerebbe occupare una porzione di terreno del piazzale di manovra esterno facente parte della viabilità del Piano di Lottizzazione del complesso.

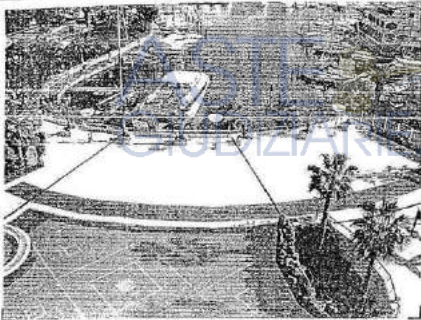
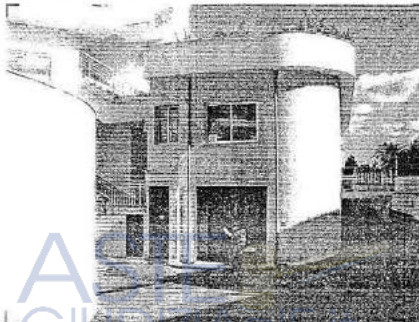
Tav.
2

foto 1: Vista dalla copertura dell'albergo
 foto 2: Vista dalla copertura dell'albergo
 foto 3: Vista dalla copertura dell'albergo
 foto 4: Viabilità interna al confine sud dell'albergo con la pc. 629
 foto 5: Viabilità interna al confine sud dell'albergo con la pc. 629
 foto 6: Viabilità interna al confine sud dell'albergo con la pc. 629
 foto 7: Particolare sud dell'albergo
 foto 8: Prospetto sud dell'albergo
