TRIBUNALE CIVILE DI CAGLIARI

Relazione Tecnica

Liquidazione Giudiziale 4/2023

Relazione di perizia relativa ai beni mobili inerenti ila Liquidazione
Giudiziale n. 4/2023

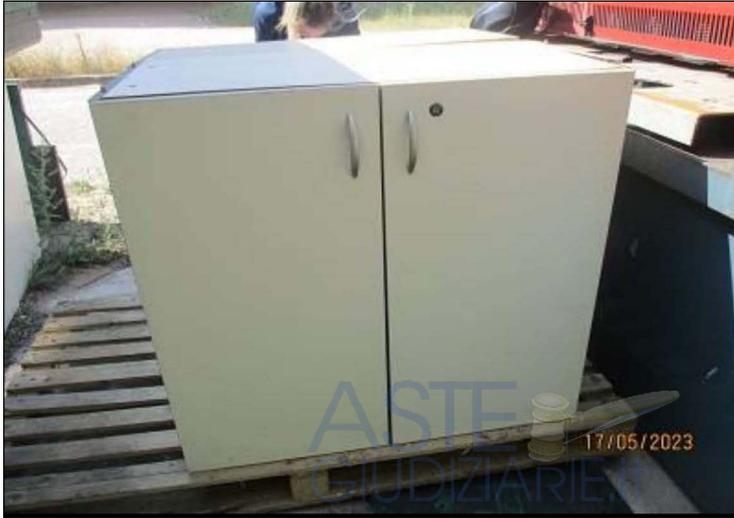
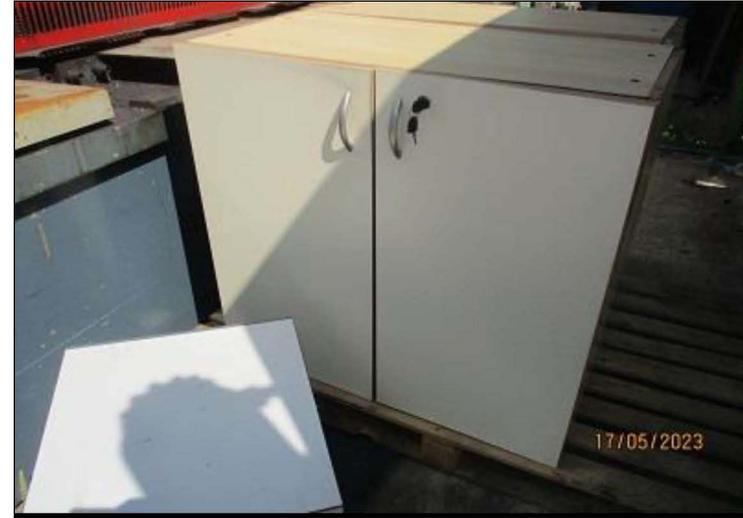
N°	Descrizione	Foto n°	U.M.	Produttore	Modello	Data	Marchio CE	Dichiarazione di conformità	Libretto d'uso e manutenzione	Note	Vendibile o concedibile in uso	Valore Attuale macchinari
1	Armadietto con 4 riparti e chiave	1-2	1	Non vista	Non visto	Non visto	N/A	N/A	N/A	Stato d'uso sufficiente	-	€40,00
2	Autocarro targato EC819SP - Non visto chilometraggio	3-4	1	FORD	TRANSIT	2010	N/A	N/A	Non visto libretto di circolazione. Non viste le revisioni e non verificate le condizioni d'uso	Stato d'uso sufficiente	Non si conosce l'effettiva funzionalità. Stimata eseguita in via cautelativa	€3.000,00
3	Mobile con due ante in legno e vetrina in veto	5-6	1	Non vista	Non visto	Non visto	N/A	N/A	N/A	Stato d'uso sufficiente	-	€40,00
4	Lana di roccia 15 rotoli	7-8	1	Rockwool	Prorox	N.v	Non leggibile	Non visionato	N/A	Stato d'uso Sufficiente	-	€450,00
5	Piegatrice	09-10	1	OMAG	P=10030 matr 5761184	ante 96	Non visto	Non visto	Non visionato	Pessimo	Da rottamare	€0,00

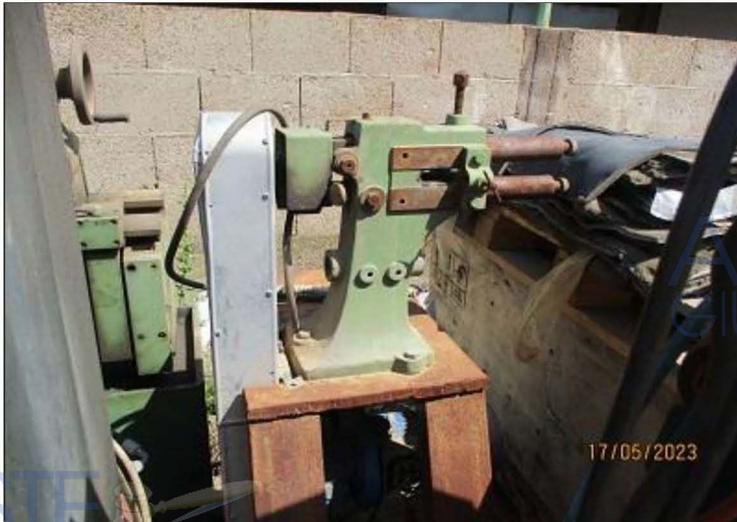
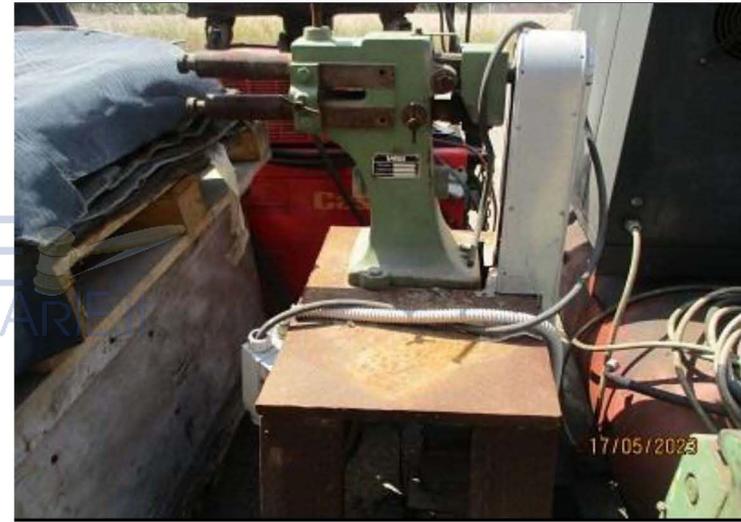
6	Bordatrice	11-12	1	HYLLUS	Z79	ante 96	Non visto	Non visto	Non visionato	Pessimo	Da rottamare	€0,00
7	Cesola in leasing 3100x20 mm.	13-14	1	GECKO	SB3020	2007	SI	SI	Non visionato	Stato d'uso buono	Non si conosce la funzionalità. Attrezzatura vendibile previa verifica del funzionamento dei dispositivi di sicurezza. Macchinario in leasing.	-
8	Tornio parallelo	15-16	1	TOVAGLIARI	EA-04 - TOV 440	ante 96	Non visto	Non visto	Non visto	Pessimo	Da rottamare	€0,00
9	Tornio parallelo 5 m	17-18	1	UBOLDI	-	ante 96	Non visto	Non visto	Non visionato	Pessimo	Da rottamare	€0,00
10	Aspiratore di fumi	19-22	1	AER SERVICE	MFEC010000000	2010	SI	Non visto	Non visionato	Stato d'uso sufficiente	Non si conosce la funzionalità e la completezza delle parti. Macchinario mancante.	€300,00

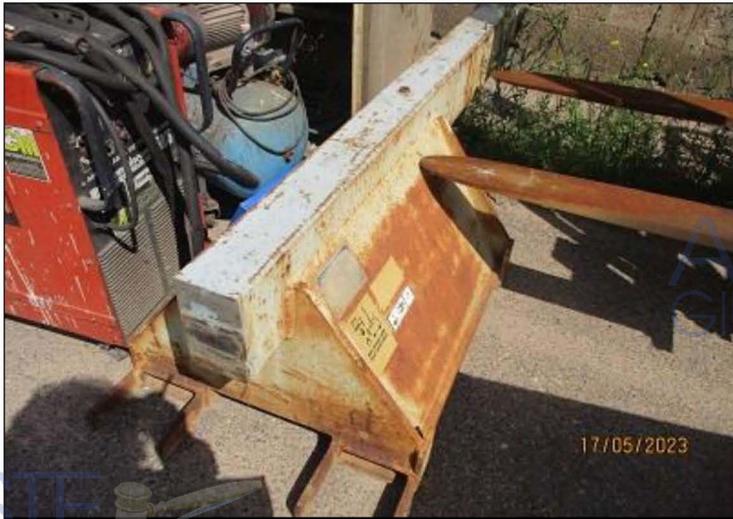
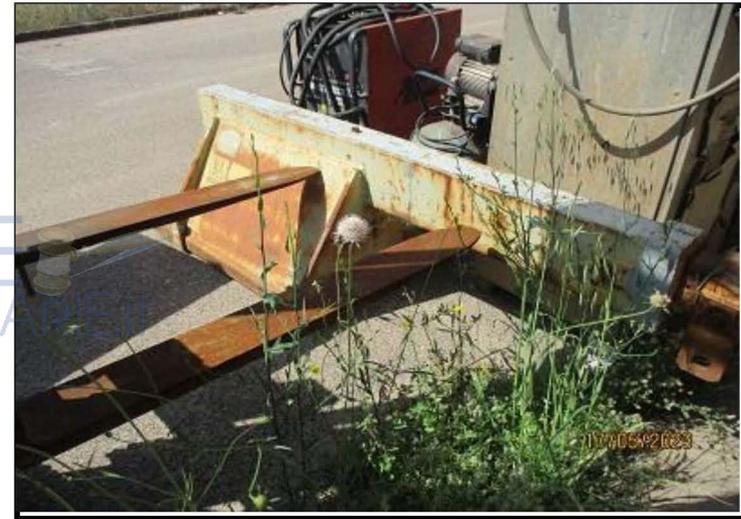
N°	Descrizione	Foto n°	U.M.	Produttore	Modello	Data	Marchio CE	Dichiarazione di conformità	Libretto d'uso e manutenzione	Note	Vendibile o cedibile in uso	Valore Attuale macchinari
11	Accessorio di sollevamento per carrelli elevatori a forza 700 kg	23-24	1	TRDOLDI	-	N.v	SI	Non visto	Non visionato	Stato d'uso sufficiente	Attrezzatura da sottoporre a verifica periodica e manutenzione carpenteria	€280,00
12	Pistola per vernice	25-26	1	LASIEZ	-	N.v	SI	Non visto	Non visionato	Stato d'uso sufficiente	Non si conosce la funzionalità	€170,00
13	Carrello elevatore 2000 kg a gasolio	27-28	1	LINDE	-	1991	NO	NO	Non visionato	Stato d'uso sufficiente	Non si conosce la funzionalità. Vendibile previo adeguamento dei dispositivi di sicurezza (pneumatici da cambiare, girafaro, spegnitori retro-luci, circuito retromarcia, verifica chiusura di sicurezza, sedile da cambiare, antiscivolamento). Impianto elettrico da revisionare	€2.500,00

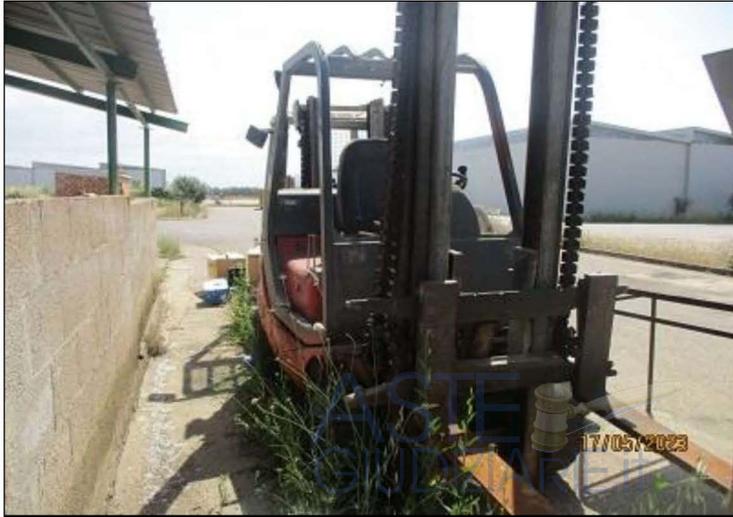
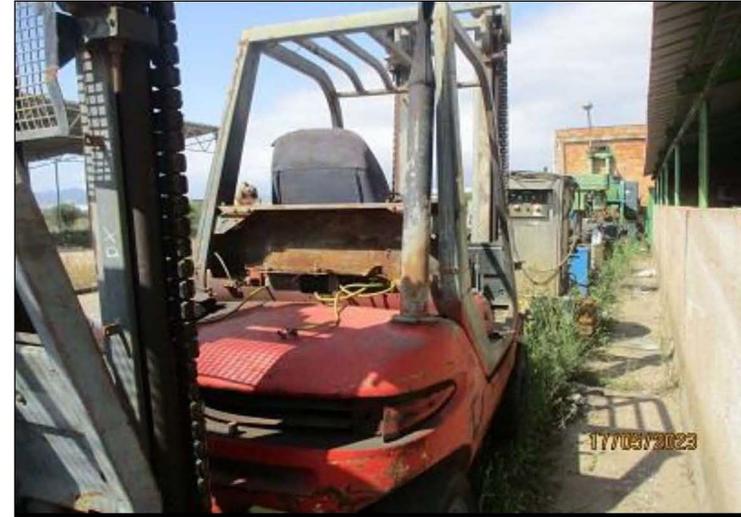
14	Carrello elevatore 2250 kg a gasolio	29-30	1	LINDE	-	1990	NO	NO	Non visionato	Stato d'uso sufficiente	Non si conosce la funzionalità. Vendibile previo adeguamento dei dispositivi di sicurezza (pneumatici da cambiare, girafaro, spegnitori retro-luci, circuito retromarcia, verifica chiusura di sicurezza, sedile da cambiare, antiscivolamento). Impianto elettrico da revisionare	€2.000,00
15	Serbatoio 1000 l	31-32	1	EMILIANA SERBATOI	-	N.v	SI	SI	Non visionato	Stato d'uso sufficiente	Non si conosce la funzionalità. Non vista la revisioni periodiche	€500,00
16	Compressore a viti	33-34	1	FINI	MICRO 4 SE	N.v	Non visionato	Non visionato	Non visionato	Stato d'uso sufficiente	Non si conosce la funzionalità. Vendibile previa verifica del funzionamento dei dispositivi di sicurezza	€250,00
17	Saldatrice a filo	35-36	1	CASTOLIN	-	N.v	Non visionato	Non visionato	Non visionato	Stato d'uso sufficiente	Non si conosce la funzionalità. Vendibile previa verifica del funzionamento dei dispositivi di sicurezza	€280,00

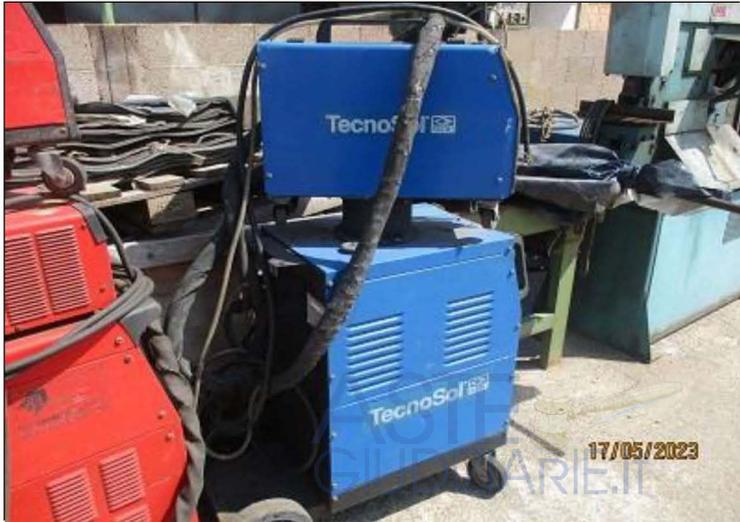
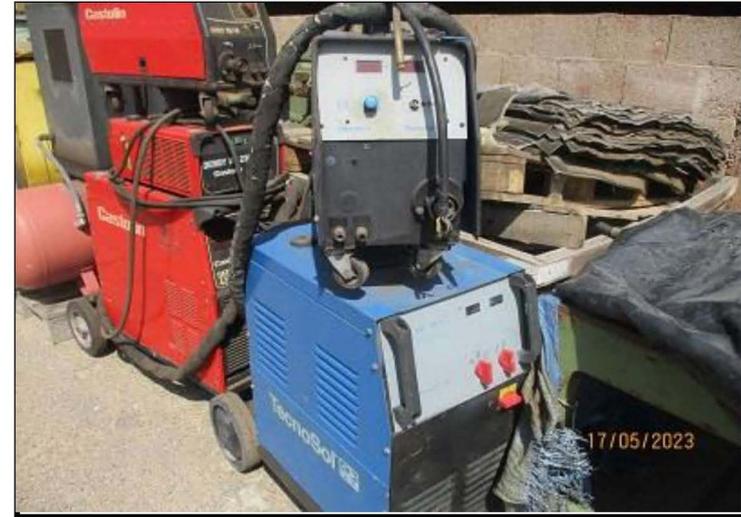
18	Saldatrice a filo	37-38	1	TECNOSOL	-	N.v	Non visionato	Non visionato	Non visionato	Stato d'uso sufficiente	Non si conosce la funzionalità. Vendibile previa verifica del funzionamento dei dispositivi di sicurezza	€280,00
19	Pulivapor	39-40	1	VEMA SRL	FMT/2	2005	SI	-	-	Cattivo stato	Da rottamare	€0,00
20	Cesovia	41	1	HYLLUS	-	ante 96	Non visto	Non visto	Non visionato	Pessimo	Da rottamare	€0,00
21	Trapano a colonna	42-43	1	SERRAMAC	TCC035	1997	SI	Non visto	Non visionato	Stato d'uso sufficiente	Non si conosce la funzionalità. Vendibile previa adeguamento dei requisiti di sicurezza: sportello interbloccato a protezione del mandrino, interblocco nel portello superiore, pulsante di emergenza	€200,00

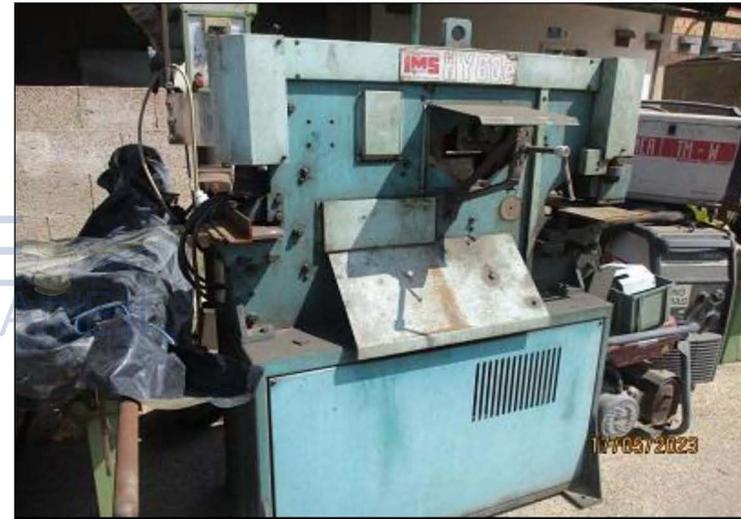
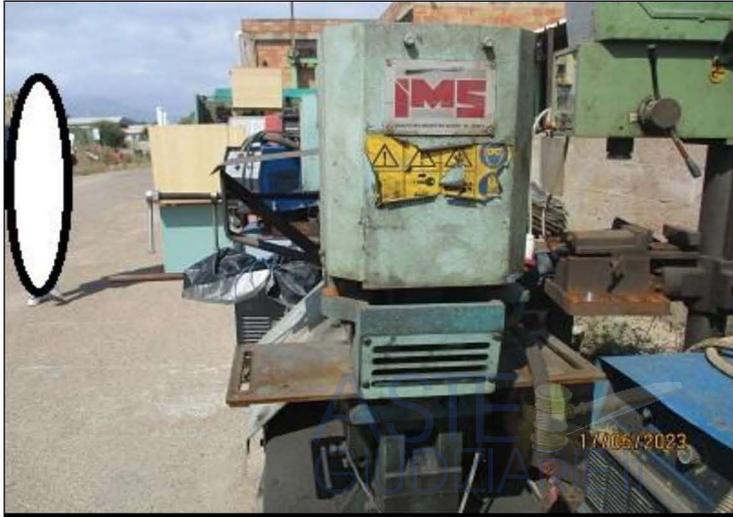
N°	Descrizione	Foto n°	U.M.	Produttore	Modello	Data	Marchio CE	Dichiarazione di conformità	Libretto d'uso e manutenzione	Note	Vendibile o concedibile in uso	Valore Attuale macchinari
22	Foratrice meccanica	44-45	1	IMS	HY60	2001	SI	Non visto	Non visionato	Stato d'uso sufficiente	Non si conosce la funzionalità. Vendibile previa adeguamento dei requisiti di sicurezza: ripari fissi ed interbloccati a protezione dagli organi in moto, pulsante di emergenza	€3.500,00
23	Gruppo elettrogeno portatile	47	1	PRAMAC	POWER MATE PMV 6200	2011	SI	Non visto	Non visionato	Stato d'uso sufficiente	Non si conosce la funzionalità. Attrezzatura vendibile previa verifica del funzionamento dei dispositivi di sicurezza	€140,00
24	Saldatrice	48	1	MILLER	GOLDSTAR 602	N.v	SI	Non visionato	Non visionato	Stato d'uso sufficiente	Non si conosce la funzionalità. Attrezzatura vendibile previa verifica del funzionamento dei dispositivi di sicurezza	€150,00

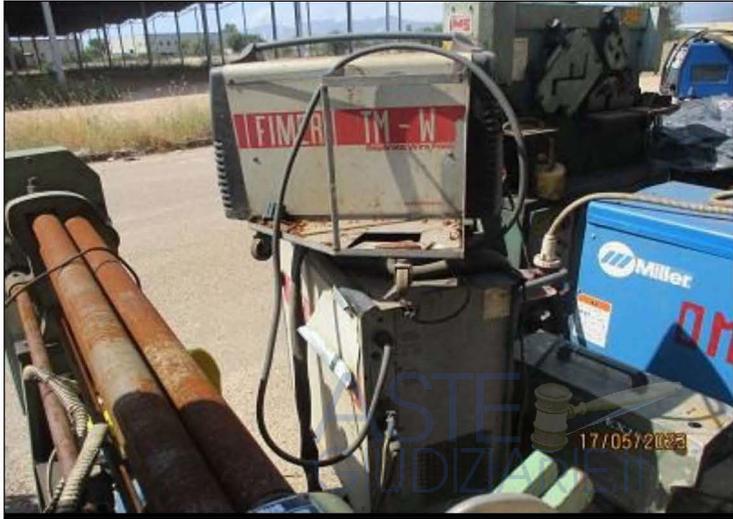
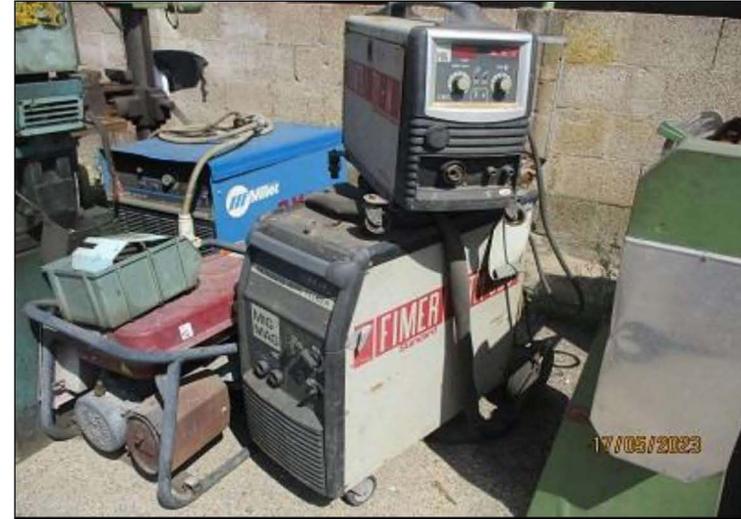
25	Saldatrice a filo	49-50	1	FIMER	TM320W	2010	SI	Non visionato	Non visionato	Stato d'uso sufficiente	Non si conosce la funzionalità. Attrezzatura vendibile previa verifica del funzionamento dei dispositivi di sicurezza	€250,00
26	Calandra	51-52	1	HYLLUS	-	ante 96	Non visto	Non visto	Non visionato	Pessimo	Da rottamare	€0,00
27	Taglio plasma	53-54	1	TELWIN	SUPERPLASMA 160/3	N.v	SI	SI	Non visionato	Stato d'uso buono	Non si conosce la funzionalità. Attrezzatura vendibile previa verifica del funzionamento dei dispositivi di sicurezza	€650,00
28	Compressore a viti	55	1	ABAC	-	2010	SI	Non visionato	Non visionato	Stato d'uso sufficiente	Non si conosce la funzionalità. Attrezzatura vendibile previa verifica del funzionamento dei dispositivi di sicurezza	€200,00
29	Grn per camion da 3000 kg	56-57	1	FERRARI	GR 600 s	1986	NO	NO	Non visionato	Stato d'uso sufficiente	Non si conosce la funzionalità. Attrezzature da sottoporre a verifica periodica e ventennale e manutenzione carpenteria	€1.500,00

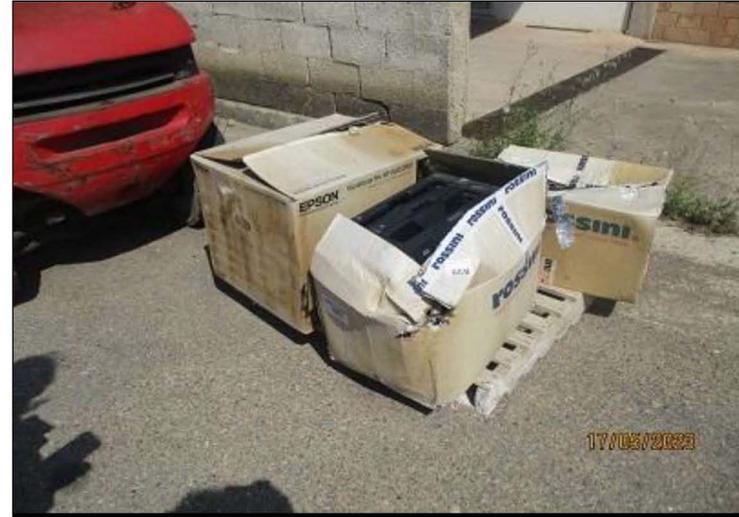
Foto N°M58

30	Attrezzature elettriche da ufficio	58	1	-	-	-	-	-	-	Cattivo stato	Da rottamare	€0,00
31	Scrivanie in legno	59	2	-	-	-	-	-	-	Stato d'uso sufficiente	-	€40,00
32	Cassettiera	60	1	-	-	-	-	-	-	Stato d'uso sufficiente	-	€10,00

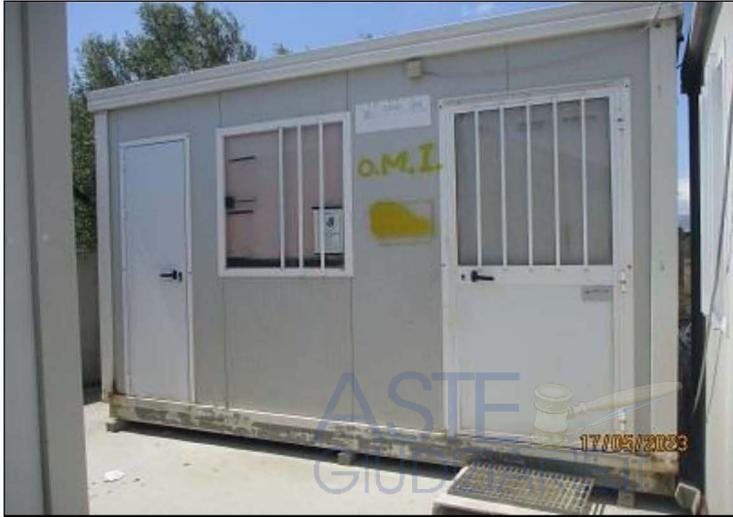
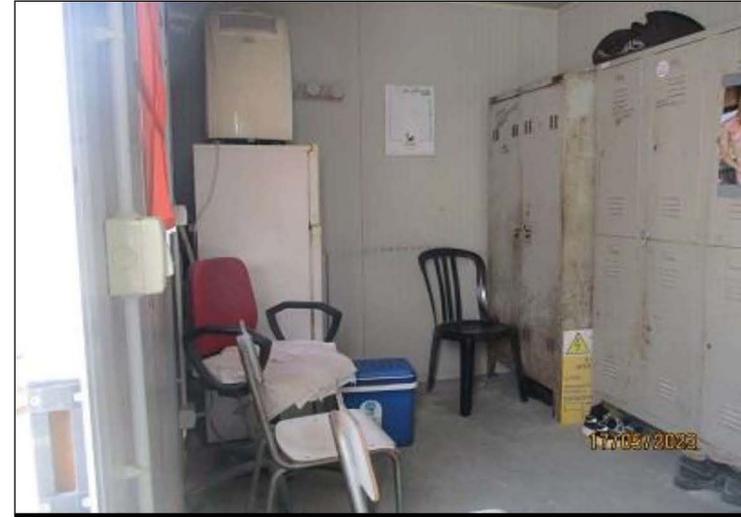
N°	Descrizione	Foto n°	U.M.	Produttore	Modello	Data	Marchio CE	Dichiarazione di conformità	Libretto d'uso e manutenzione	Note	Vendibile o cedibile in uso	Valore Attuale macchinari
33	Box spogliatoio prefabbricato 4x2 m. Presso FLUORSID	61-62	1	CARABOX	-	2012	N/A	N/A	N/A	Stato d'uso buono	-	€2.500,00
34	Box uffici prefabbricato 3x2 m. Presso FLUORSID	63-64	1	CARABOX	-	2012	N/A	N/A	N/A	Stato d'uso buono	-	€2.000,00
TOTALE MACCHINARI MACCHIAREDDU												€23.430,00
