Es. Imm. 85/2021 – Integrazione 3 - [REDACTED] / [REDACTED]

Per quanto sopra indicato lo scrivente provvede con la presente relazione integrativa a rispondere ai quesiti posti dal Giudice con nota del 30.04.2024.

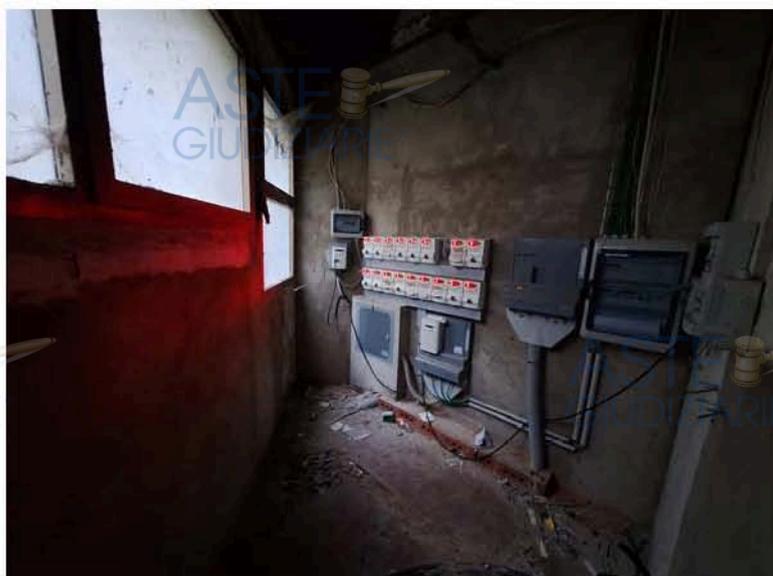
Per rispondere più compiutamente alla richiesta del Giudice è infatti ulteriormente possibile dettagliare che, nel richiamato locale contatori (assieme ad altri contatori non in funzione afferenti le u.i. oggetto di esecuzione) **vi sono attualmente quantomeno 2 contatori attivi**, con relativi quadri elettrici ed apparati, che fanno capo ad u.i. non oggetto di esecuzione e più precisamente, secondo quanto indicato negli stessi contatori elettrici, uno destinato alla filiale “██████” ed uno alla “██████” o comunque più in generale ad u.i. non oggetto di esecuzione.

Foto: vista del vano contatori con i contatori ed apparati presenti, tra cui quelli di u.i. non oggetto di esecuzione

Pertanto la possibilità di accesso al presente vano (come del resto a tutti i restanti b.c.n.c. che afferiscono anche u.i. non oggetto di esecuzione) deve certamente essere concessa anche alle restanti proprietà non oggetto di esecuzione.

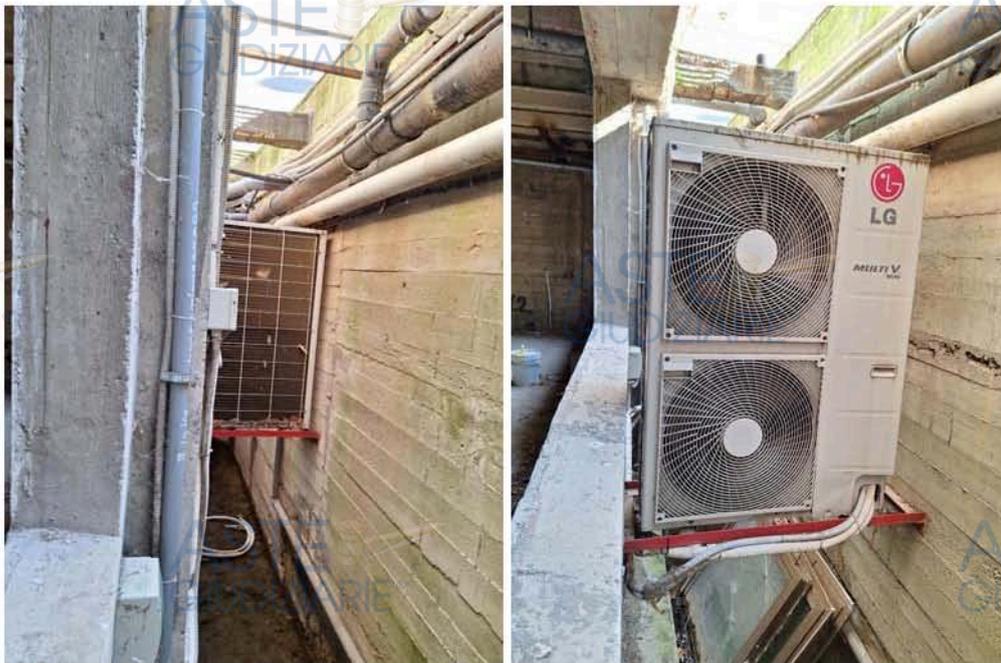
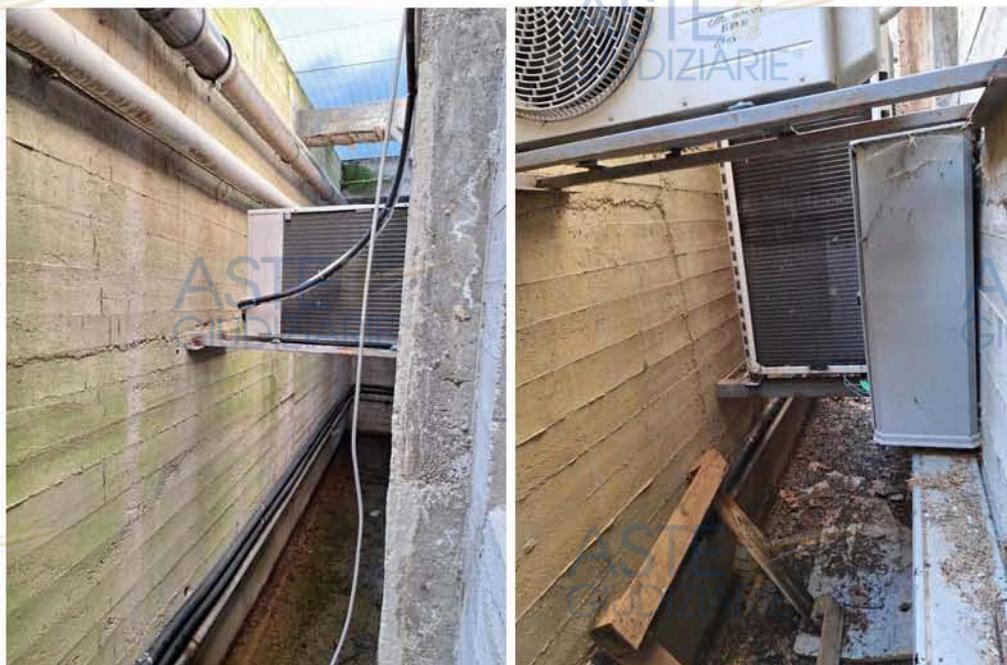
Dal sopralluogo eseguito è stata constatata la presenza nella citata intercapedine di n. 6 motori di condizionatori afferenti u.i. non oggetto di esecuzione.

Foto: Vista di alcune delle unità esterne dell'impianto di condizionamento presenti nell'intercapedine:

Secondo quanto potuto accertare e quanto confermato dagli stessi delegati della [REDACTED], intervenuti per consentire l'accesso (vedi allegato verbale di accesso), i sei motori dei condizionatori in questione sono stati installati ai tempi della cessione delle u.i. (non oggetto di esecuzione) che oggi li impiegano, pertanto ben oltre un decennio fa. La tipologia, condizione e caratteristiche delle macchine presenti confermano appieno tale indicazione.

- L'intercapedine, che come sopra indicato ha comunque una valenza comune per tutto il complesso immobiliare, ha una funzione di protezione e non dovrebbe essere destinata ad altri impieghi;
- L'accessibilità della stessa può comunque avvenire tramite il b.c.n.c. sub 27 già richiamato in risposta al precedente quesito;
- La stessa è comunque ugualmente accessibile tramite le griglie di copertura, che costituiscono parte del marciapiede del fabbricato e che

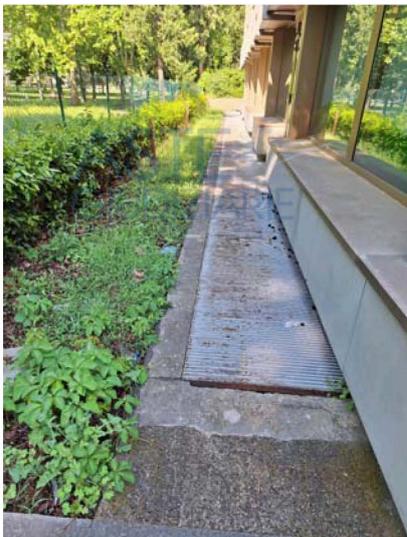
Foto: Vista della griglia rimuovibile che copre localmente l'intercapedine
