## **TRIBUNALE CIVILE DI BARI**

**IV Sezione Civile – Fallimenti - FALLIMENTO R.F. 122/2019**

### **RAPPORTO DI STIMA IMMOBILIARE**

**EX CINE-TEATRO “ORIENTE”, ADIBITO PER ULTIMO A SALA  
BINGO, NEL QUARTIERE CENTRALE “UMBERTINO” DELLA  
CITTA’ DI BARI, IN C.SO CAVOUR CIVICO 34/A E VIA NICOLA DE  
GIOSA CIVICI 13-15-17-19-21-23-25-27**

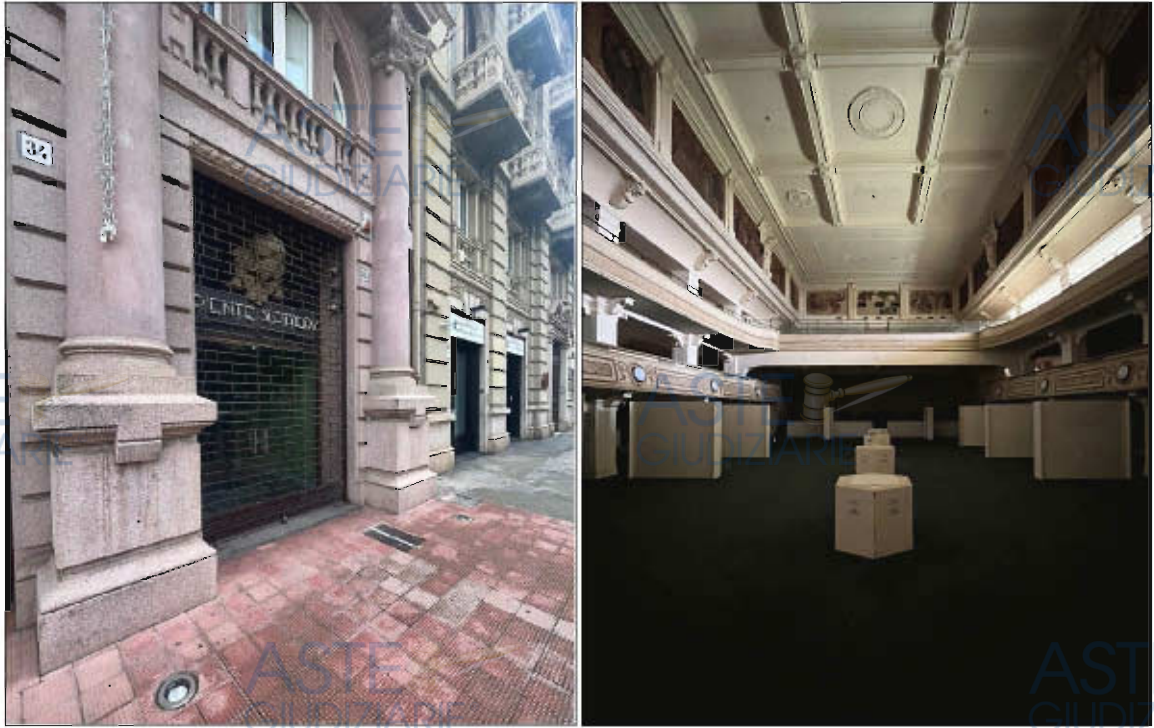
Immagine n.1: a sinistra, l'ingresso principale dell'ex cine-teatro su c.so Cavour 34/A; a destra, la sala su tre livelli confinante con Via de Giosa

Si riportano di seguito le foto dell'ingresso dell'ex cine-teatro su C.so Cavour e della sala dotata delle 6 aperture su Via de Giosa, rimandando, per una rappresentazione dettagliata dell'immobile, all'ampio rilievo fotografico riportato in All. 1.
