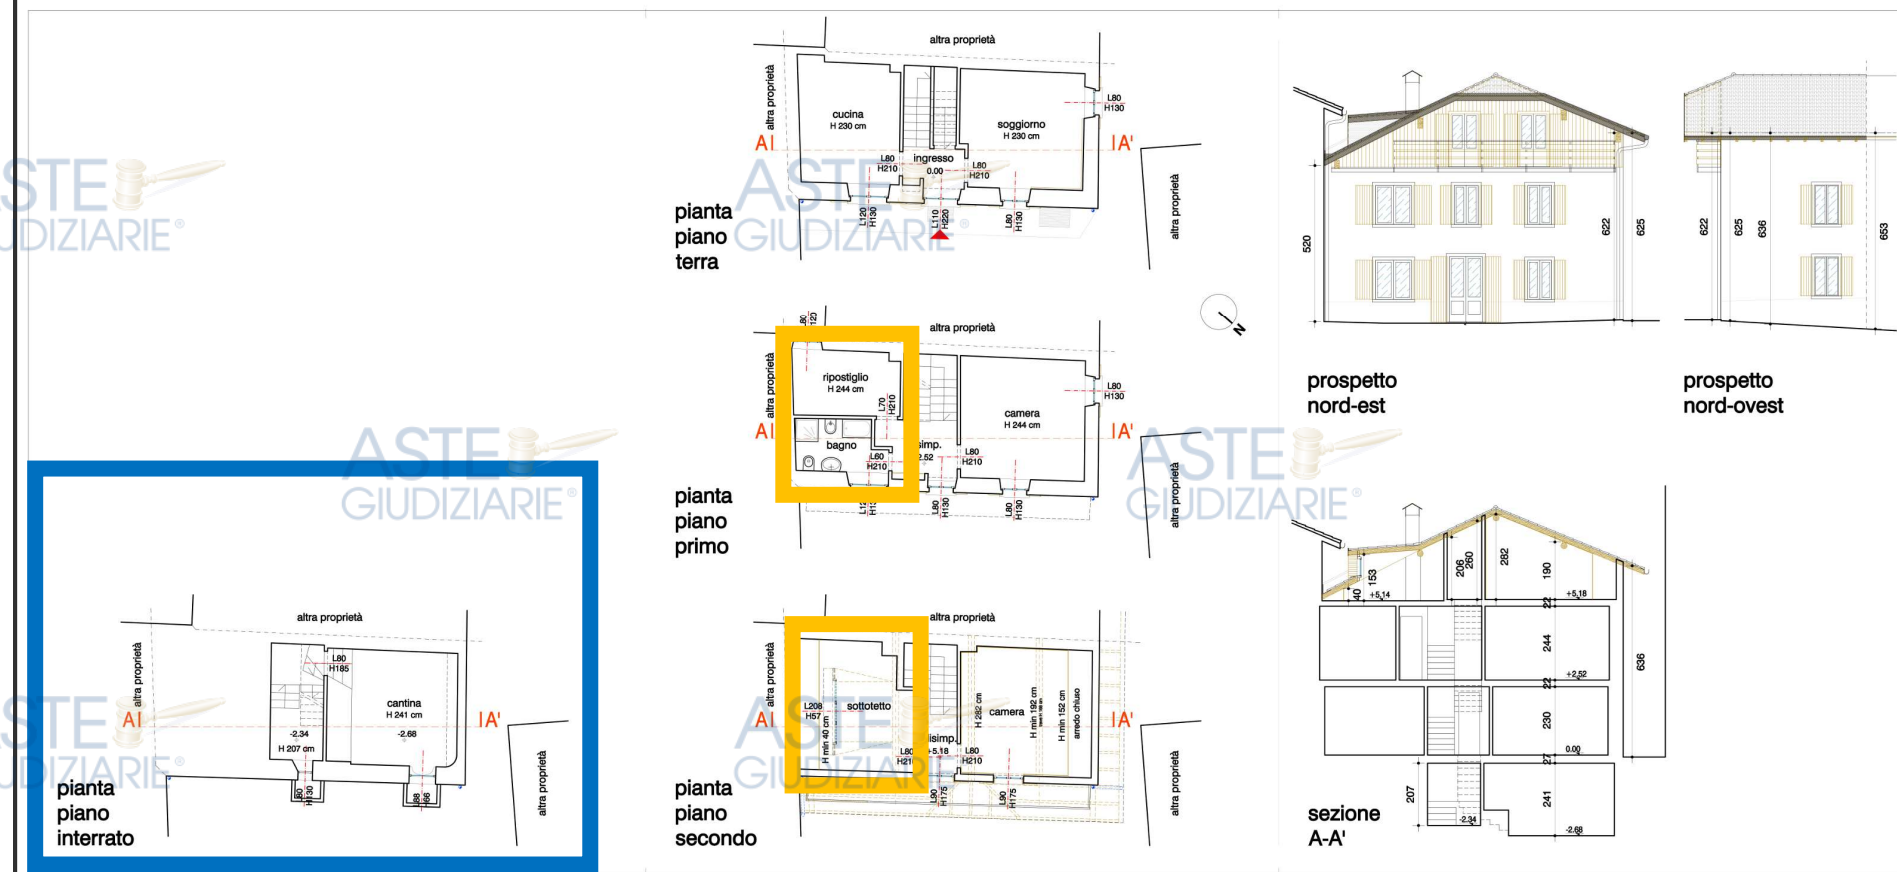
Il rilievo dello stato di fatto è stato eseguito dallo studio dell'arch.

Il piano interrato evidenziato con contorno blu risulta non autorizzato da alcuna pratica edilizia; non risulta presente nemmeno nella planimetria catastale datata 2006.

Piano primo e piano secondo risultano attualmente conformi rispetto alla planimetria catastale datata 2006; non risultano però conformi rispetto alla pratica edilizia datata 1974 per i seguenti motivi evidenziati con contorno giallo nel rilievo:

- a piano primo nella licenza edilizia rilasciata nel settembre 1974 erano previste due camere, ora invece sono visibili una camera, un ripostiglio ed un bagno;
- a piano secondo nella licenza edilizia rilasciata nel 1974 erano previsti un bagno ed una camera, ma attualmente sono visibili una camera ed uno spazio adibito a deposito.
