# Richiesta Integrazione Perizia EI169-2017

## TRIBUNALE DI BRESCIA

Esecuzione immobiliare n. 169-2017

# IMMOBILE 1 : Comune di Calvisano Fg 24 mapp 117 sub 27 ( Rif. doc. 05 )

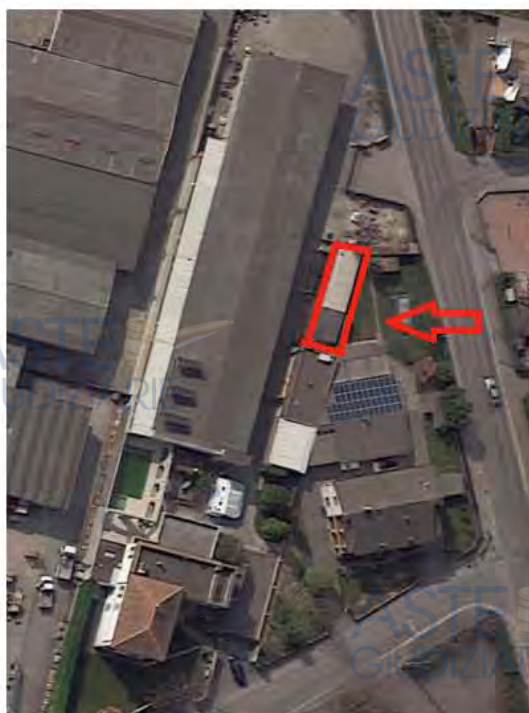
**IMMOBILE 5 : Immobile abusivo che insiste su bcnc in Comune di Calvisano fg 24 mapp. 117**  
**sub 36 ( Rif . doc. 03 )**

- Descrizione sintetica : L'immobile identificato col sub 36 è accatastato come un bene Comune non censibile ed ha una superficie di circa mq 198,00 e potrebbe essere utilizzato come passaggio per accedere attraverso il 38-40 al sub 31-35. ( sconsiglio ) Attualmente su di esso in confine ovest vi è un fabbricato in muratura legno e pannelli di vario tipo adibito a ripostiglio, pollaio posizionato ad ovest sul confine con altra proprietà (mapp. 187). Le dimensioni sono circa m 18,00 x 5,00 h m 2.5/3.00. Si allega ortofoto con indicato immobile in quanto non ho altri riferimenti. Non vi è un titolo edilizio, per questa ragione il fabbricato risulta abusivo. Il fabbricato risulta essere non sanabile in quanto è costruito a confine con altra proprietà, senza atto di costruzione a confine tra le parti. Da demolire, si procederà a quantificare costi per demolizione che verranno detratti dalla formazione del lotto 1.
