# TRIBUNALE ORDINARIO DI CAGLIARI

## PROCEDIMENTO DI ESECUZIONE IMMOBILIARE

ASTE GIUDIZIARIE.it R.G.E. 444/2017

### RELAZIONE DI CONSULENZA TECNICA

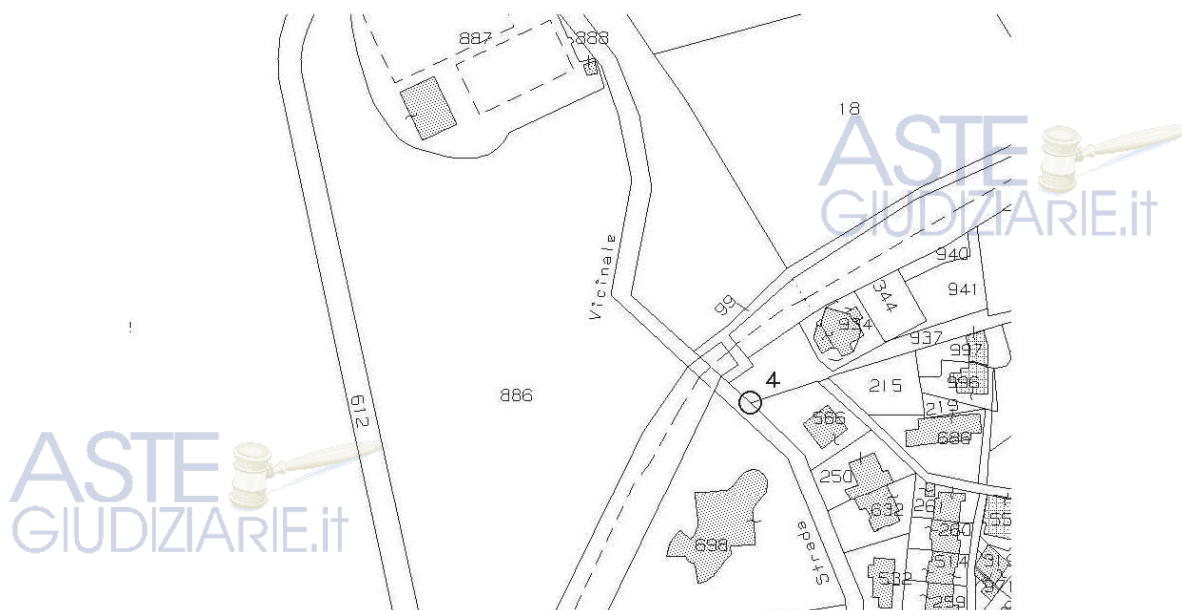
Figura n.1: estratto di mappa alla data del conferimento dell'incarico.

Tutto ciò non è mai stato realizzato e nella mappa del Catasto Terreni, alla data del conferimento dell'incarico era ancora presente il fabbricato preesistente (Allegato n.1 - Estratto di mappa al 25 maggio 2023).

Durante tale procedura si è potuto constatare un disallineamento tra la mappa dell'urbano e la mappa dei terreni. In sostanza il lotto rappresentato nella planimetria catastale, al catasto fabbricati, non coincide con quello rappresentato nella mappa al catasto terreni.

Nella mappa del catasto terreni l'ingombro del il fabbricato in corso di costruzione ricade parzialmente sul mappale 217 e sul mappale 347, i cui intestati sono indicati nella allegate visure storiche. (Allegato n.2 - Visure storiche mappali 217 e 347).
