## TRIBUNALE DI CAGLIARI

RELAZIONE DEL CONSULENTE TECNICO  
D'UFFICIO RELATIVA AGLI IMMOBILI E AI  
MACCHINARI RICADENTI NEL FALLIMENTO

N. 1/1999.

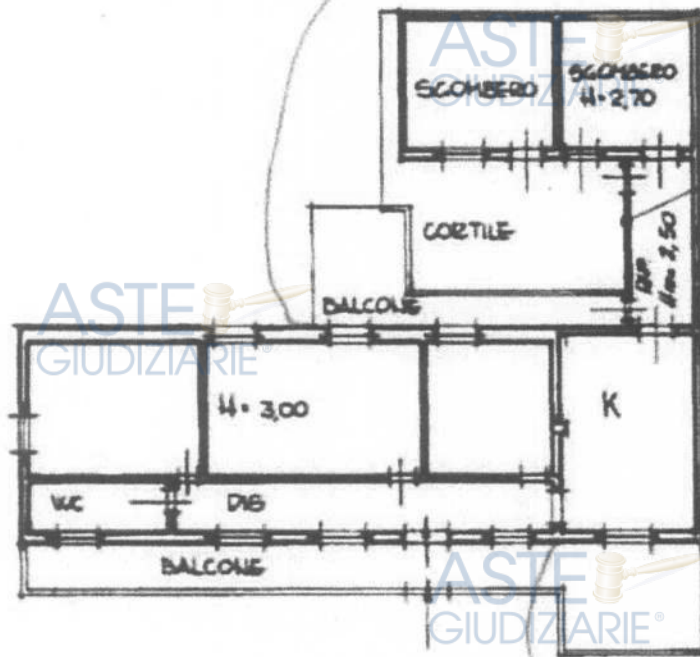
ALLEGATO 1

Rispetto a tali licenze risulta un ampliamento sul lato cortile interno comprendente il balcone, i 2 locali di sgombero e il corridoio che li collega col resto del fabbricato (vedere foto 10, 11 e 12) e un ampliamento del balcone lato via Cascio Mastino (vedere parziali cerchiature sulla planimetria dell'allegato 1). In uno di questi locali di sgombero è presente un camino (vedere foto 11). Inoltre mancanza di una finestra sul lato cortile.

Inoltre vi è una diversa distribuzione degli ambienti interni e diverso posizionamento e dimensione delle aperture (finestre e porta-finestre).

Per quanto l'immobile di cui al punto 1) accertato che l'abuso è antecedente alla L. 47/85 può essere condonato ai sensi della stessa legge.

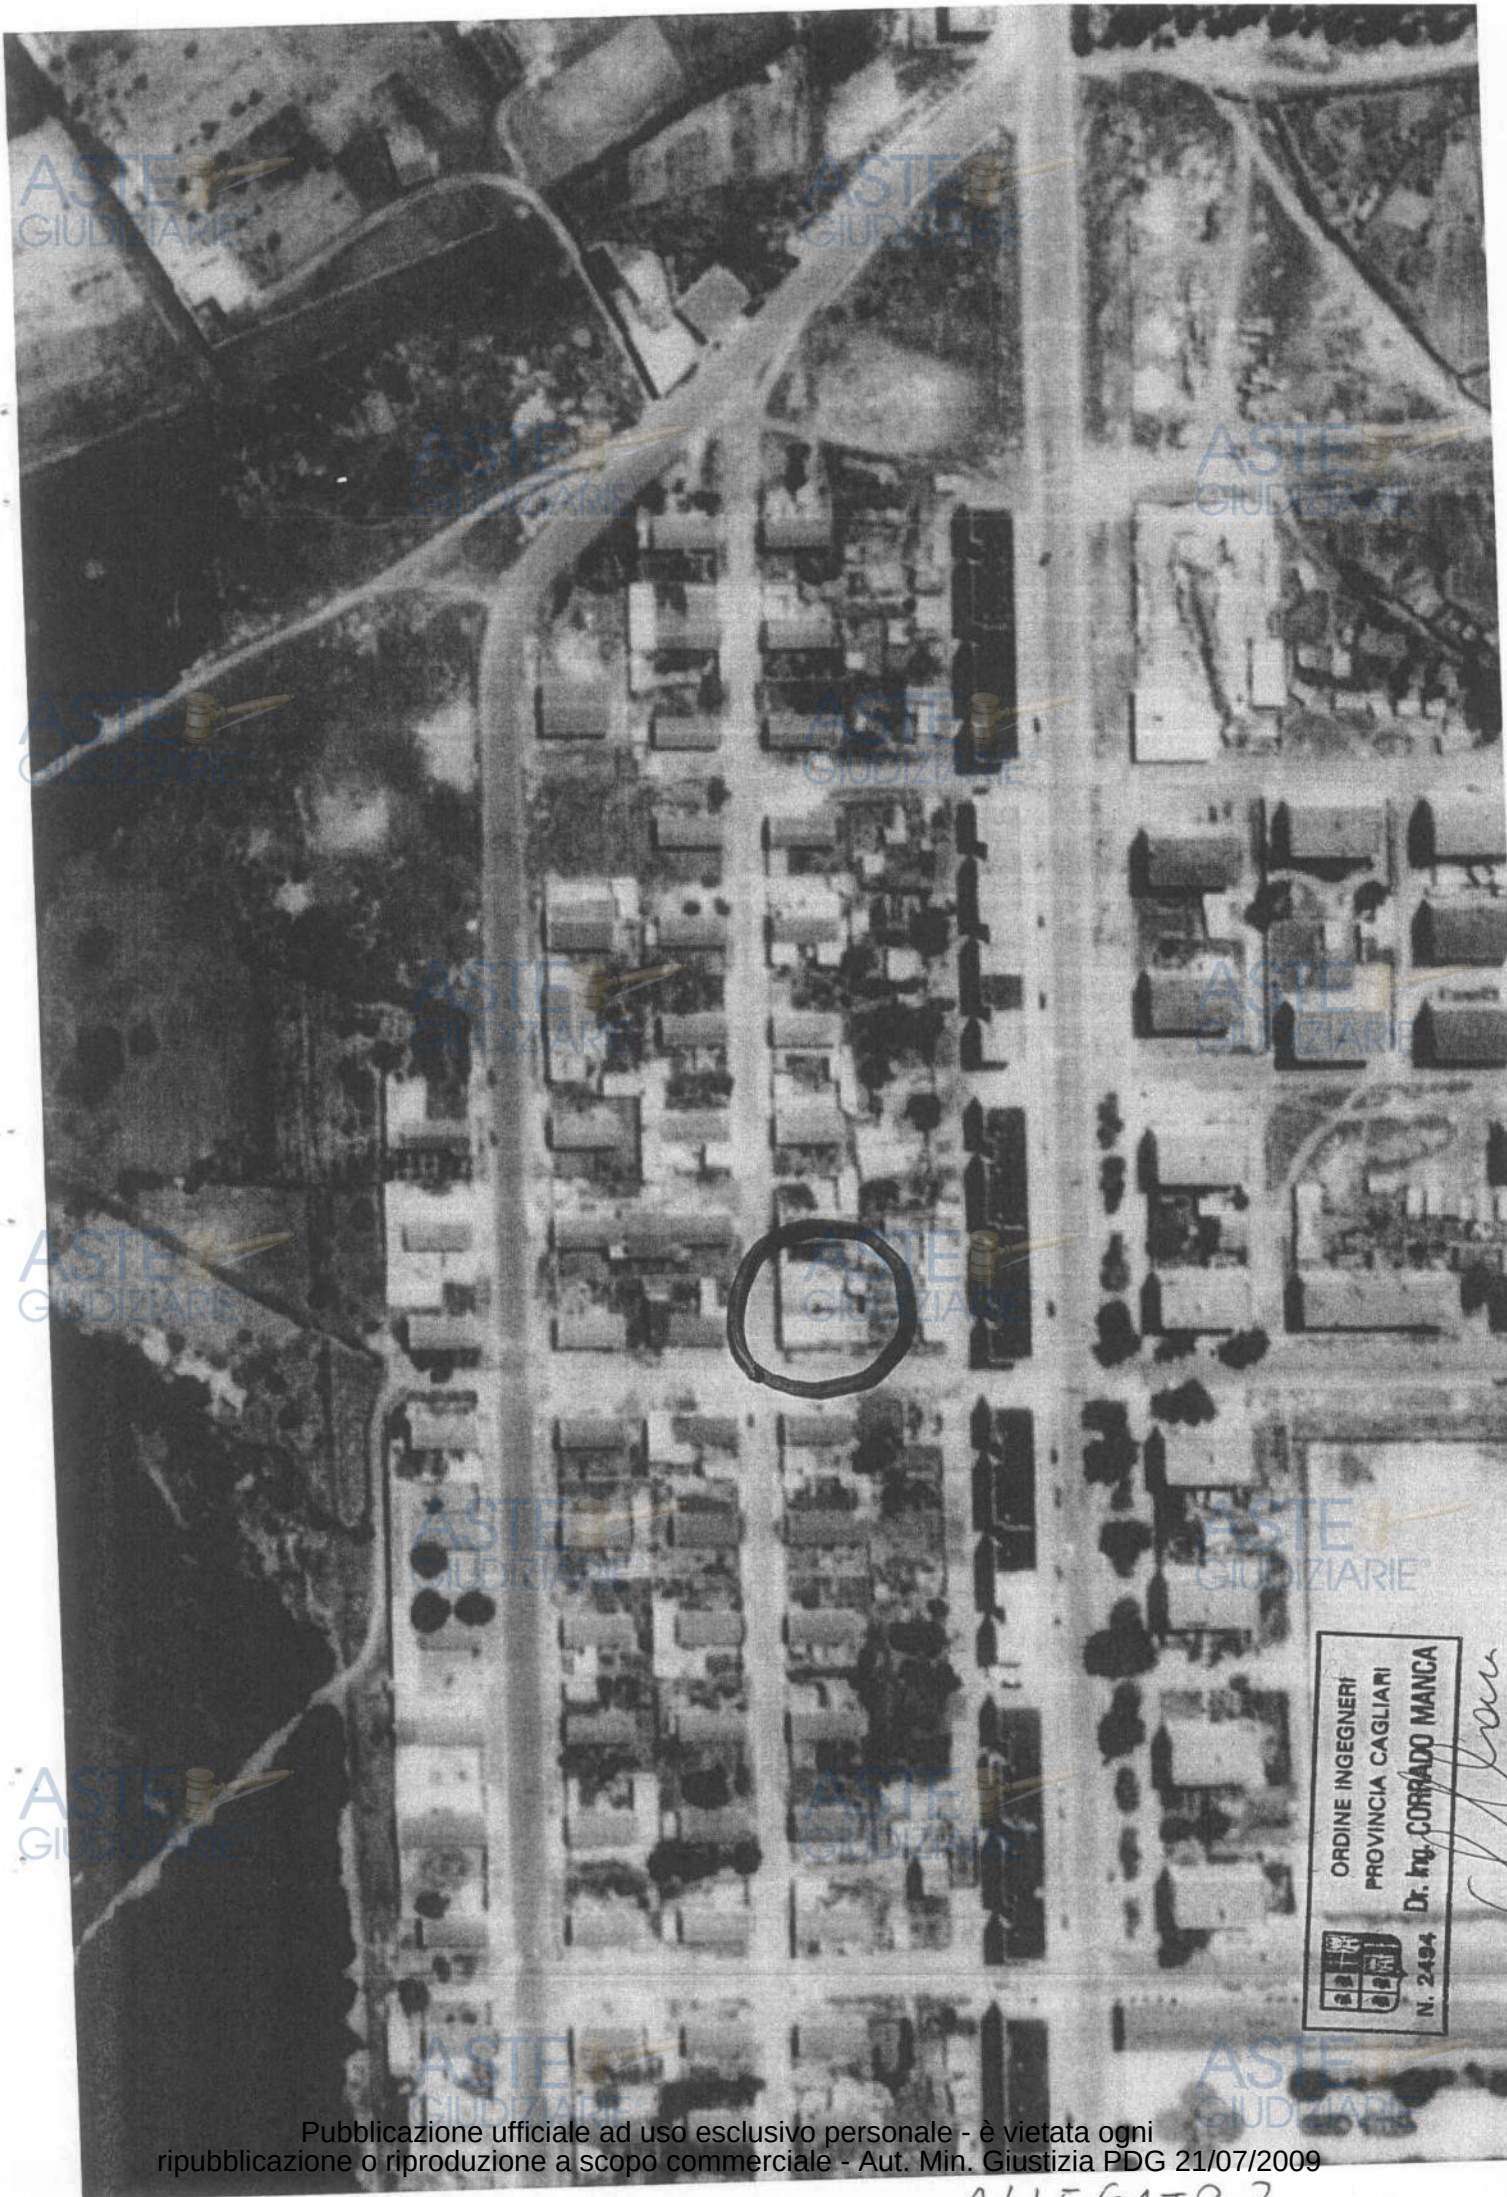
Non si hanno date certe su tali variazioni. E' stato possibile tramite, foto aeree rilasciate negli uffici della Regione Autonoma della Sardegna, riscontrare che nella foto fatta col volo del 10.05.1998 (vedere cerchiatura allegato 3 chiamato ortofoto it2000) non vi era ancora la tettoia esterna. Mentre nella foto fatta col volo tra il 13 e 26 aprile 2003 (vedere cerchiatura allegato 4 chiamato ortofoto Agea 2003) la tettoia esisteva già (N.B: le foto rilasciate sono state autenticate in scala 1:10.000. Mi è stato riferito che non era possibile autenticarle in una scala più piccola). In effetti, dal sito della Regione Sardegna, è possibile visionare le foto con zoomature che ne consentono una visione più chiara. Infatti confrontando le ortofoto sul sito della Regione Sardegna relative al 2000 (ripresa del 10.05.1998) e al 2003 (ripresa tra il 13 e 26 aprile 2003) è possibile riscontrare che nella foto 2003 la tettoia c'era già mentre non c'era in quella del volo del 1998.

ortofoto it2000  
riprese aeree 10/05/1998  
comune di Carbonia loc. Cortoghina  
scala stampa 1:10000

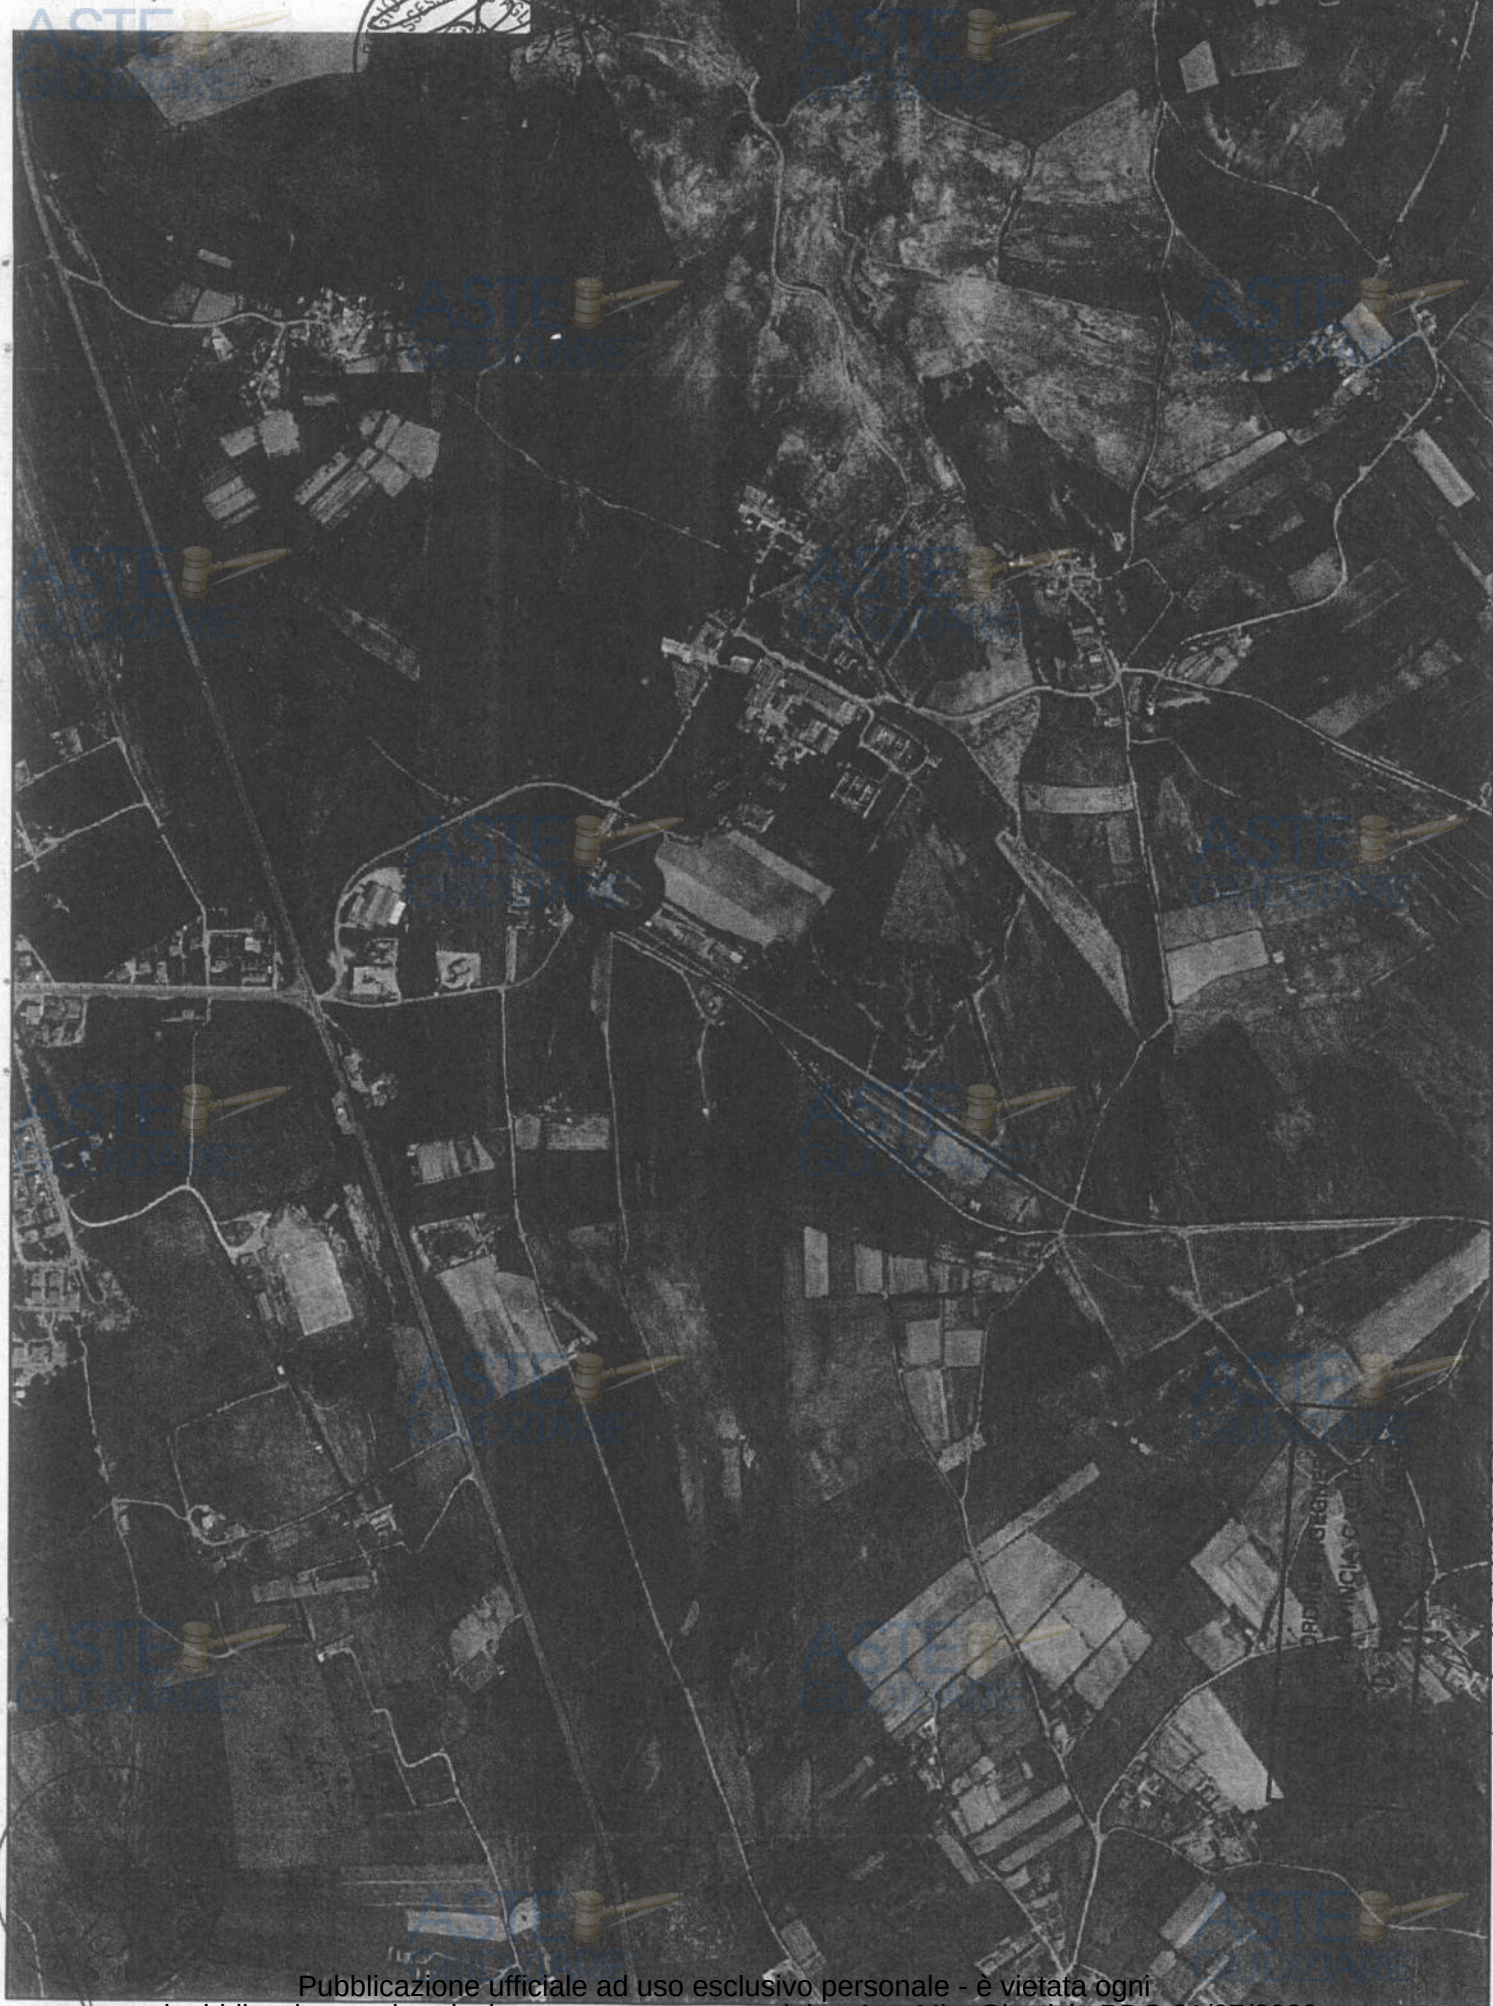
ortofoto Aea 2003  
riprese aeree 13 - 26 aprile 2003  
comune di Carbonia loc. Cortoghiana  
scala stampa 1:10000
