TRIBUNALE DI CALTAGIRONE
Sezione Esecuzioni Immobiliari

CONSULENZA TECNICA D'UFFICIO

ESECUZIONE IMMOBILIARE N. 212/93 R.G.E.

RILIEVO DELLO STATO DI FATTO DELL'IMMOBILE
DI VIA BAISSA, 4/6, PIANO PRIMO
scala 1:100

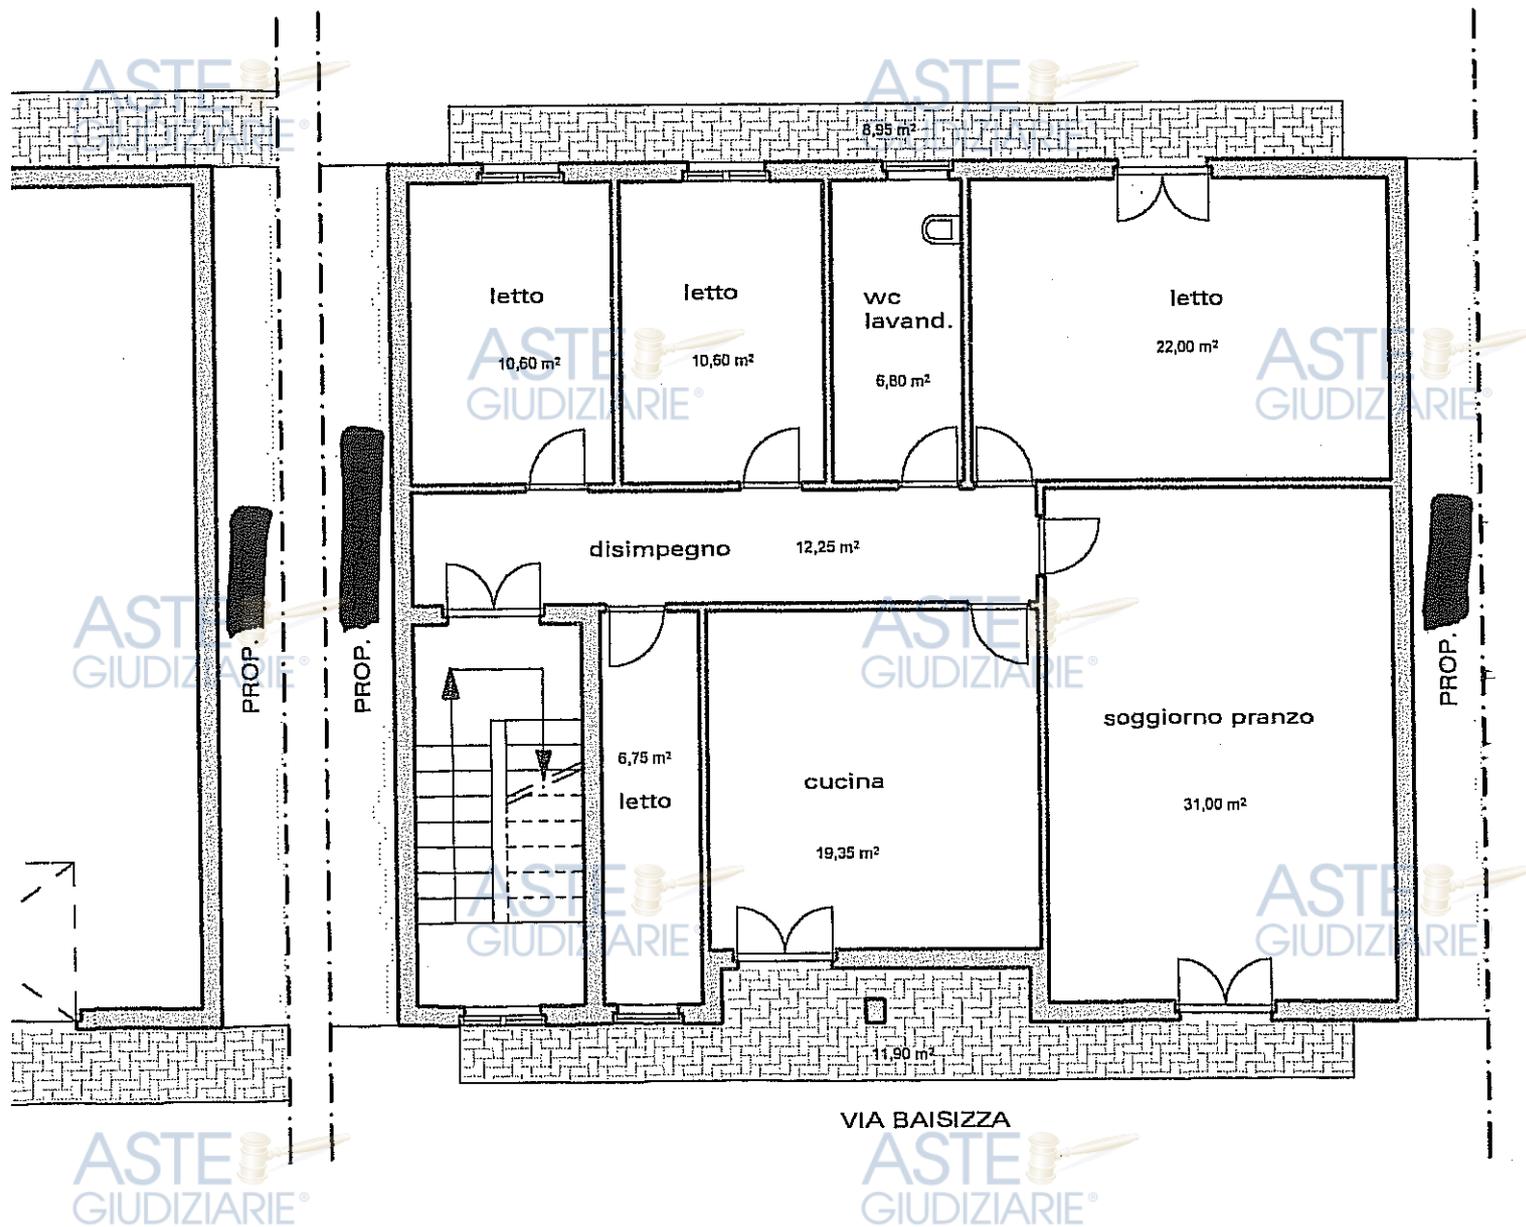
Ricade nel Comune di Mazzarone, ed è edificato su terreno di mq. 210 al NCT fg. 309 p n/ 1435 (ALLEG. 6), ed è costituito da due elevazioni fuori terra, e sovrastante terrazza calpestabile, con struttura intelaiata in cemento armato e compagnatura in conci di tufo.

Percorrendo le prime due rampe di scala, in granito, si giunge in corrispondenza dell'accesso all'appartamento al piano primo, che avviene tramite una porta a due ante, in legno, che immette nel disimpegno/corridoio (mq. 12,25), su cui si affacciano tutti gli accessi ai diversi vani e precisamente:

- dal lato destro sono presenti due porte che permettono l'accesso rispettivamente ad un piccolo vano letto (mq. 6,75) ed alla cucina (mq. 19,35);
- frontalmente è presente una porta che immette nel vano soggiorno pranzo (mq. 31,00);
- dal lato sinistro sono presenti n. 4 porte che immettono rispettivamente a tre vani letto (per complessivi mq. 43,20) ed al wc/bagno (mq. 6,80) (quest'ultimo ancora in costruzione) (ALLEG. 8, foto nn. da 36 a 44).

Tutti i vani, compreso il vano scala, prendono aria e luce da finestre o porte/finestre che permettono l'accesso ai balconi prospicienti sia sulla via Bainsizza che sulla strada parallela (*si precisa che in corrispondenza del balcone di quest'ultima strada manca il corrimano/ringhiera di protezione*) (vedi planimetria allegata) (ALLEG. 7).

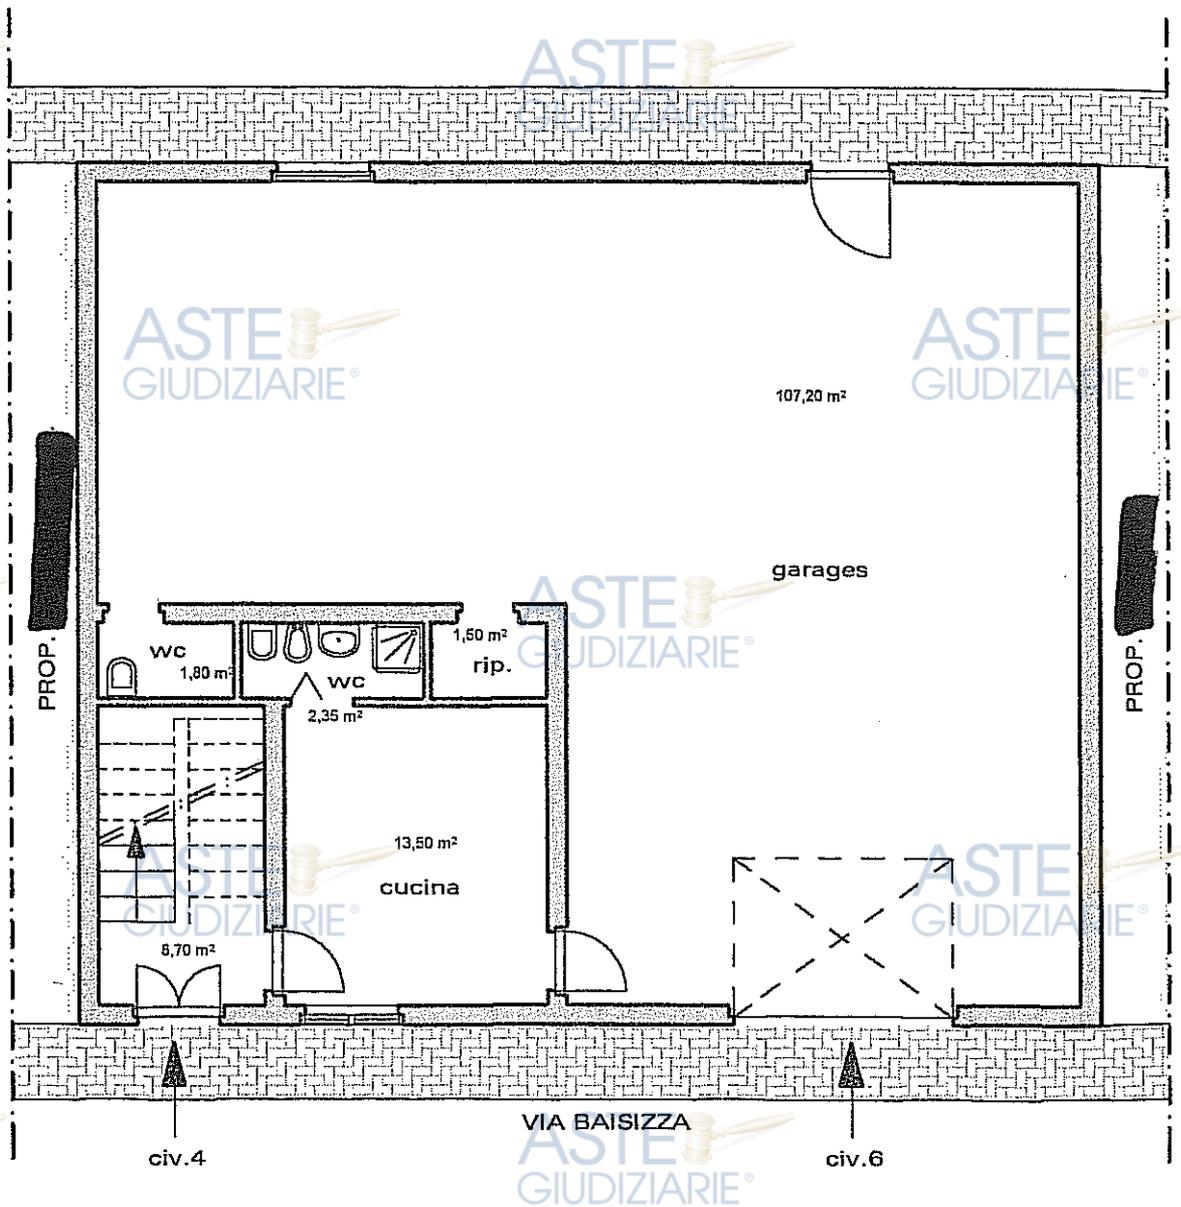
RILIEVO DELLO STATO DI FATTO DELL'IMMOBILE
DI VIA BAISSA, 4/6, PIANO TERRA
scala 1:100

Il piano terra, presso il civico 6, risulta all' N.C.E.U. del Comune di Mazzarone alla partita 1005112-categoria C-; il civico n. 4 risulta all' N.C.E.U. alla partita 1005111-categoria A-. L'accesso presso il civico n. 6, è costituito da una saracinesca metallica che immette nell'ampio garage, che ricopre la maggiore estensione del piano terra (mq. 110,50), che è accessibile anche da un vano porta metallico ubicato in corrispondenza della strada parallela alla via Baisizza.

L'accesso principale dell'immobile avviene dal civico n. 4, tramite un portone a due ante, in alluminio, che immette nel piccolo vano ingresso, avente una porta sulla destra (da cui si accede al vano cucina), e frontalmente la prima rampa della scala di collegamento con il piano primo.

Dalla porta suddetta si accede alla cucina ubicata a piano terra (mq. 13,50), da cui è possibile accedere sia al garage, tramite una porta interna, che ad un piccolo wc/bagno tramite una porta a libro (mq. 2,35).
