TRIBUNALE DI CUNEO
ESECUZIONE IMMOBILIARE RG ESEC 167/2020
Giudice dell'esecuzione: Dottoressa NATALIA FIORELLO

RELAZIONE DI CONSULENZA TECNICA D'UFFICIO

Il Perito: Maddalena Pecollo, geometra

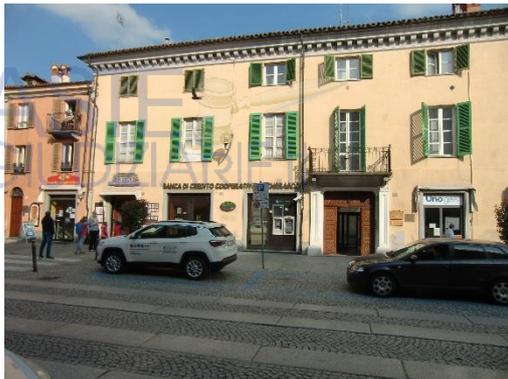
Immobile in Fossano

1) L'appartamento in **FOSSANO** è compreso in uno stabile di pregio, in particolare per quanto attiene all'ampio scalone e ai loggiati comuni, ed è sottoposto alla tutela da parte del Ministero per i beni e le attività culturali. L'appartamento è attualmente destinato a sede di agenzia XXXXXXXXXXXXXXXX. Si compone di ingresso, tre vani, bagno e un piccolo sgabuzzino annesso al bagno in cui è installata la caldaia funzionante a gas. Le rifiniture sono adeguate all'epoca di ristrutturazione (pavimenti in piastrelle di ceramica, porte interne tamburate con ampia specchiatura a vetri, serramenti di legno con vetrocamera minima). Le condizioni di manutenzione si possono definire buone.

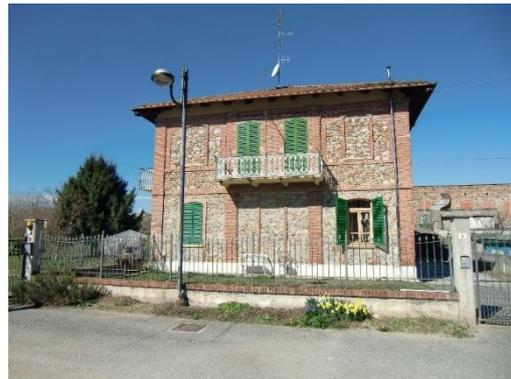
Immobile in Clavesana

2) L'appartamento in **CLAVESANA** è compreso nel fabbricato sito in Via Gerino n°5. Il fabbricato in origine faceva parte delle infrastrutture del Cotonificio Olcese, storica istituzione del luogo. L'appartamento si trova al primo piano ed è dotato di una cantina pertinenziale al piano interrato. Si compone di ingresso, cucina, due camere, bagno e terrazzo coperto. L'immobile è stato oggetto di opere interne di manutenzione straordinaria e presenta rifiniture apprezzabili, anche se in alcuni punti si manifestano segni

di infiltrazioni e di condensa. I pavimenti sono in piastrelle, le porte interne di legno con specchiatura a vetri. L'impianto di riscaldamento è di tipo autonomo fornito da caldaia funzionante a gasolio collocata al piano terreno, in un locale di proprietà comune. L'appartamento, all'atto del pignoramento, era sprovvisto di certificazione energetica che è stata predisposta a corredo della presente relazione da certificatore abilitato.

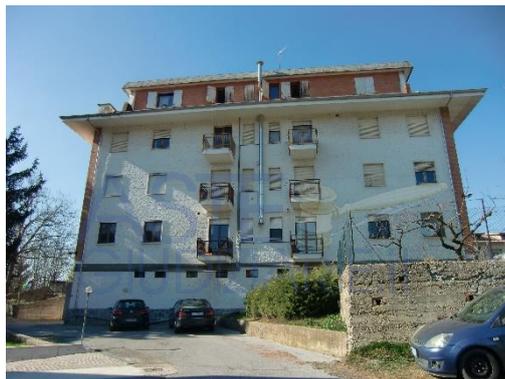
Immobile in Niella Tanaro

3) Gli immobili in **NIELLA TANARO** sono compresi nello stabile denominato Condominio Sant'Anna 2, sito in Via Roà n°1; l'appartamento si trova al quarto e ultimo piano, mentre la cantina e il garage si trovano al piano parzialmente interrato. L'appartamento è stato oggetto di opere di manutenzione straordinaria che non sono stati completamente ultimati e si compone di ingresso, bagno, una camera e un ampio soggiorno con angolo cottura. Sono da completare: gli impianti, manca la caldaia e parte dei sanitari, i battiscopa, le tinteggiature. Suscita non poche perplessità l'assenza di una canna fumaria per lo scarico dei fumi della caldaia a gas prevista nell'angolo cottura. I radiatori presenti e solo in parte installati, sono quelli originali di ghisa, recuperati. Le tre porte interne sono tamburate di legno a pannello pieno, sostituite nel corso dei lavori realizzati; la porta caposcala è invece originale. Il garage si trova al fondo della corsia di manovra è dotato di portone metallico a serranda, ha dimensioni regolari e, alla data del sopralluogo, era parzialmente occupato da un motoveicolo e da materiale depositato da terzi (non autorizzati). La cantina ha dimensioni ridotte, tuttavia adeguate alla dimensioni dell'appartamento.
